RELATÓRIO DE ACOMPANHAMENTO DOS PROGRAMAS
AMBIENTAIS

FASE DE IMPLANTAÇÃO - PRIMEIRO SEMESTRE

PCH Confluência- LI nº 23915

PCH CONFLUÊNCIA
LICENÇA DE INSTALAÇÃO Nº 23915

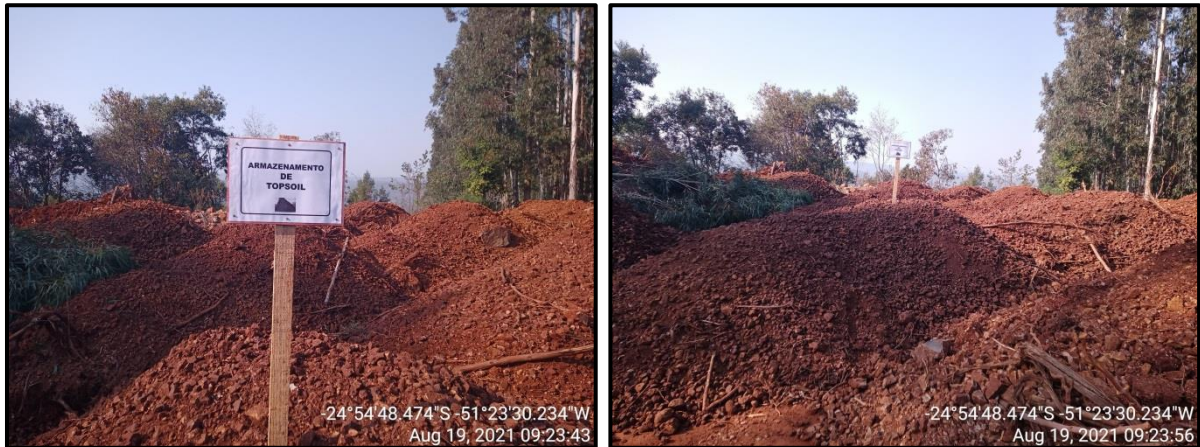
Tipo de armazenamento/uso	Origem	Forma de Transporte	Volume estimado
Bota-espera	Barramento	Caminhão basculante	2.900 m ³
Bota-espera	Circuito hidráulico	Caminhão basculante	4.800 m ³
Bota-espera	Acessos	Caminhão basculante	600 m ³
Bota-espera	Canteiro	Caminhão basculante	11.100 m ³

Figura 2 – Armazenando de *top soil* em regime de bota-espera.

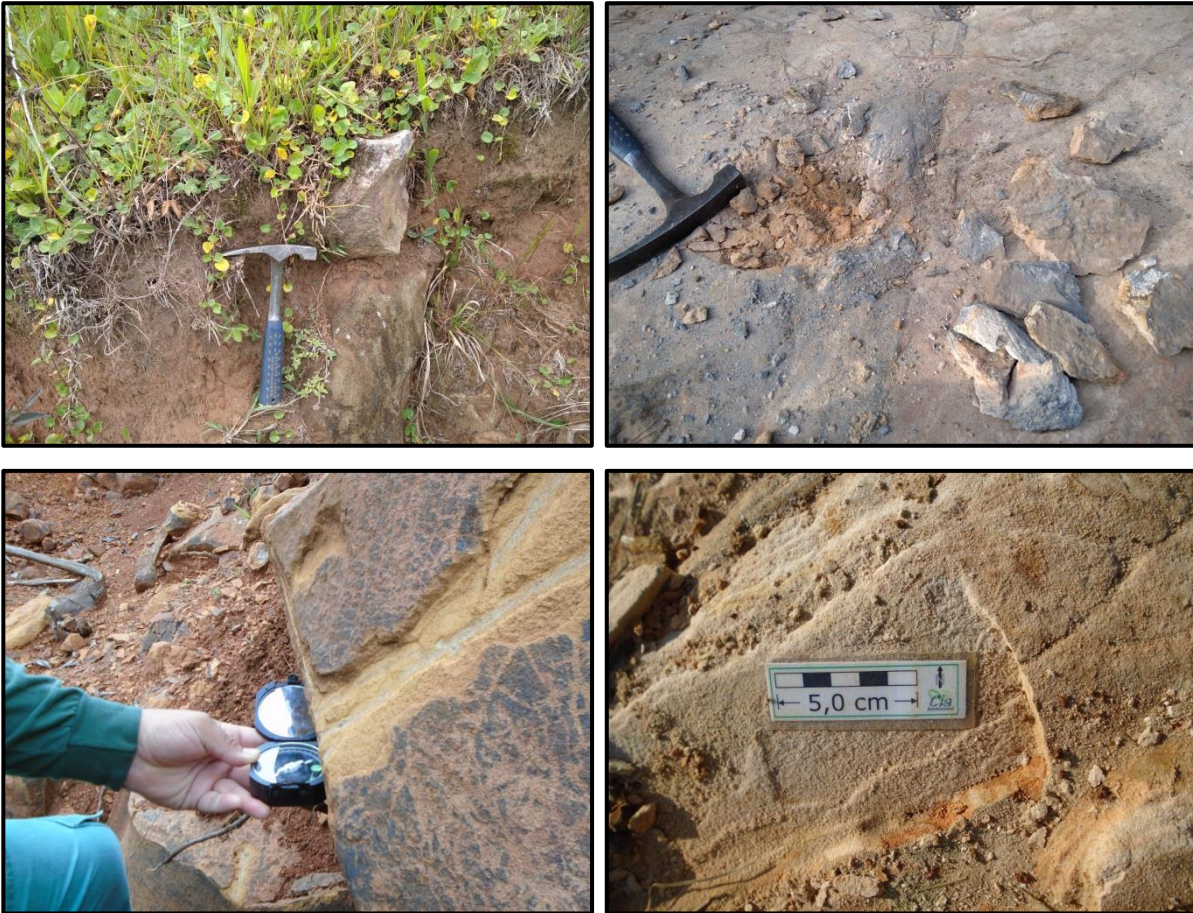
Figura 3 - Registro fotográfico do reconhecimento geológico obtido durante a execução da campanha pelo programa.

Fotos A e B- avaliação do litotipo em afloramento rochoso; foto B - análise estrutural da feição planar (junta) e foto C - análise textural da rocha.

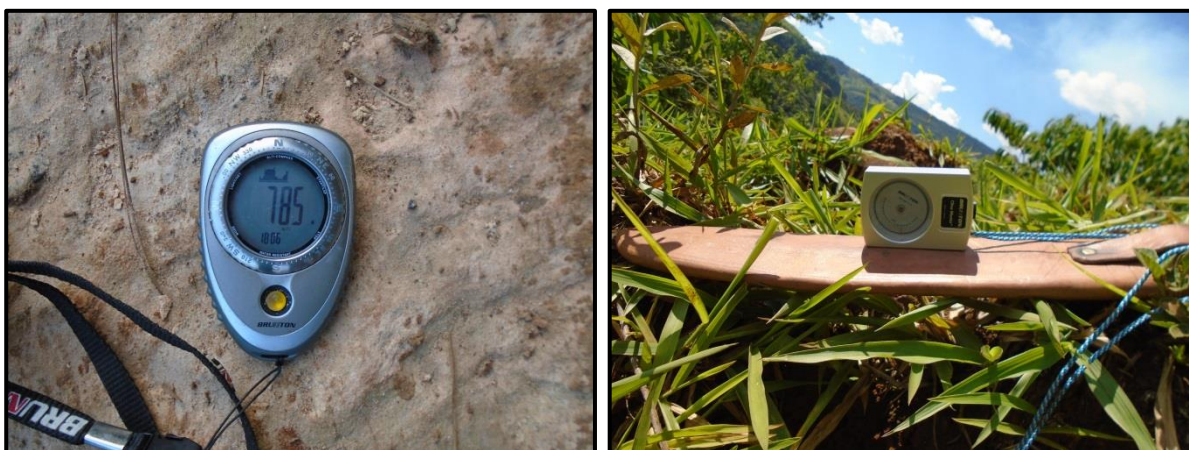
Figura 5 - Avaliação da altitude com altímetro (à esquerda) e declividade com o clinômetro (à direita).

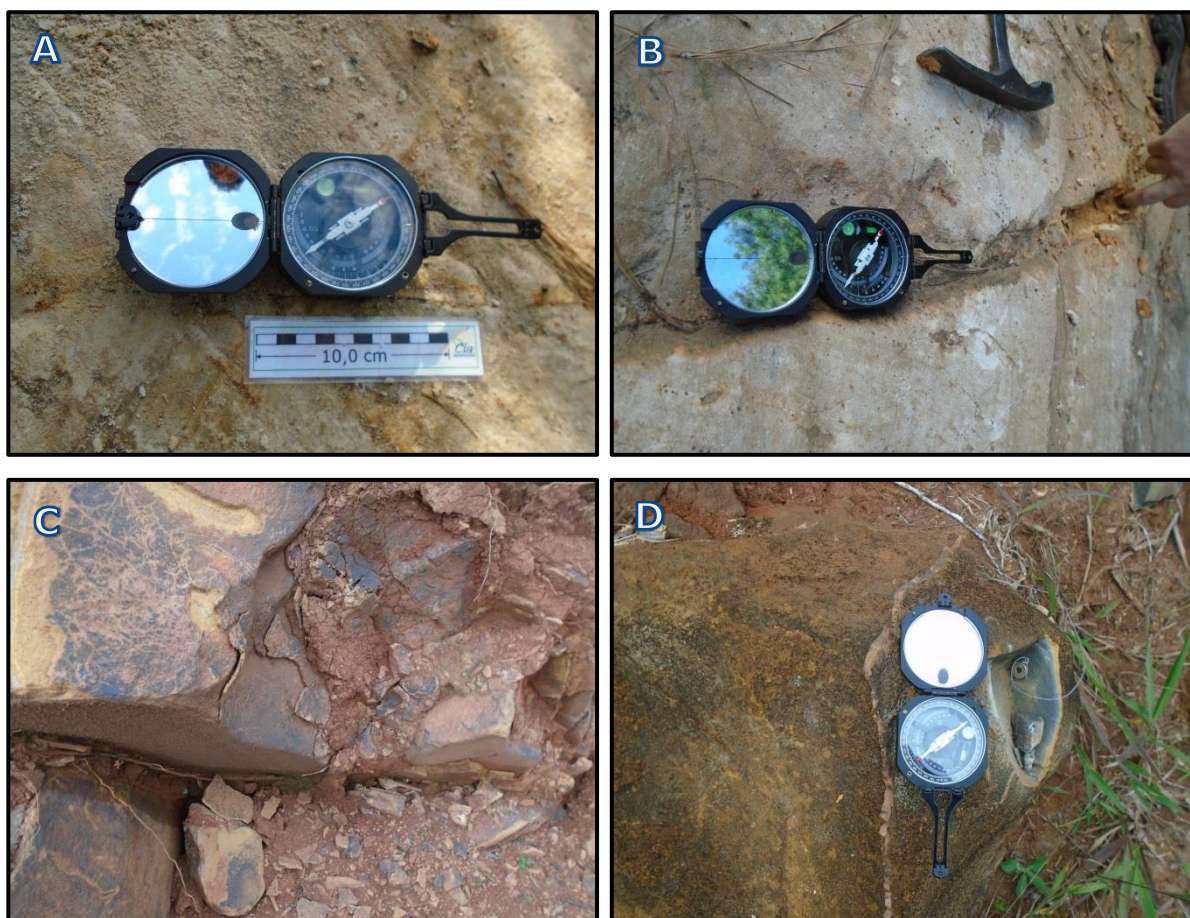
Figura 8 - Registro fotográfico obtido no âmbito do mapeamento geológico estrutural.

Fotos A e B - medição de juntas em arenito da Formação Botucatu; foto C - basalto fraturado (Grupo Serra Geral); foto D - medição de fratura preenchida por quartzo em basalto do Grupo Serra Geral - Formação Vale do Sol.

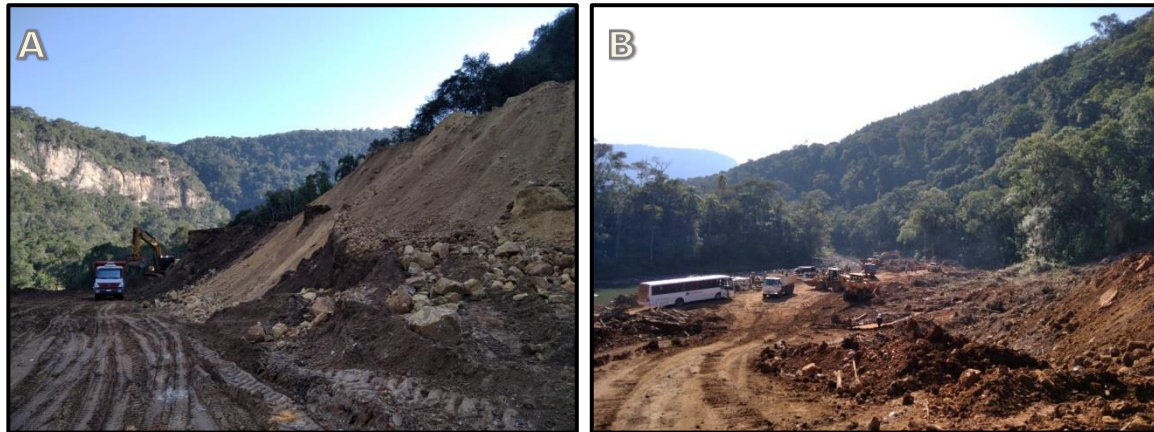
Após o início das obras as vistorias de campo buscaram a identificação de feições erosivas decorrentes das obras do empreendimento. Os principais registros observados estão relacionados à remoção de cobertura vegetal na execução de técnicas de corte e aterro e na abertura de vias de acesso (figura 10).

Figura 10 – Denudação do solo nas atividades de corte e aterro e abertura de vias de acesso, no barramento (A) e na casa de força (B).

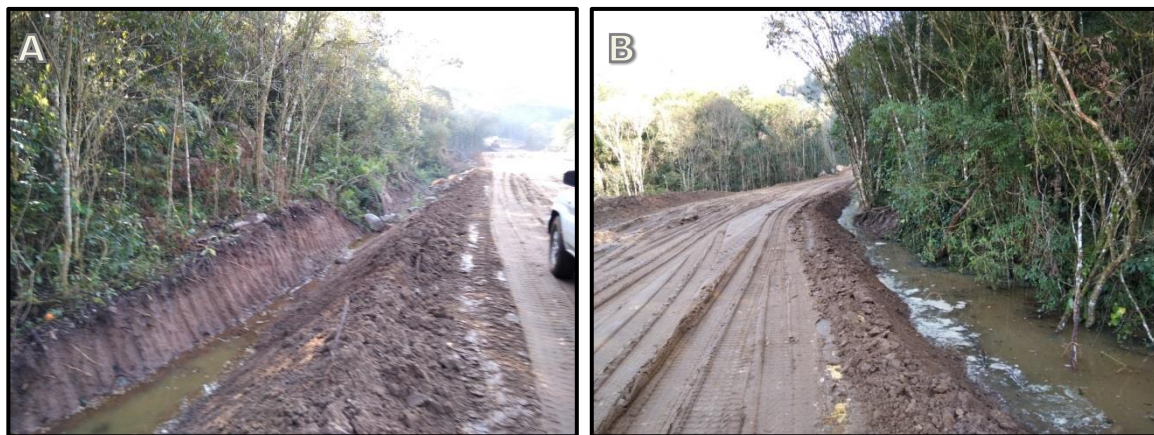
Ainda, em função da abertura de vias de acesso e estágio inicial das obras foram implantados sistemas de drenagem temporários nas vias de acesso (figura 11), e, posteriormente, a instalação de sistemas permanentes.

Figura 11 – Sistema de drenagem temporário na lateral da via de acesso.

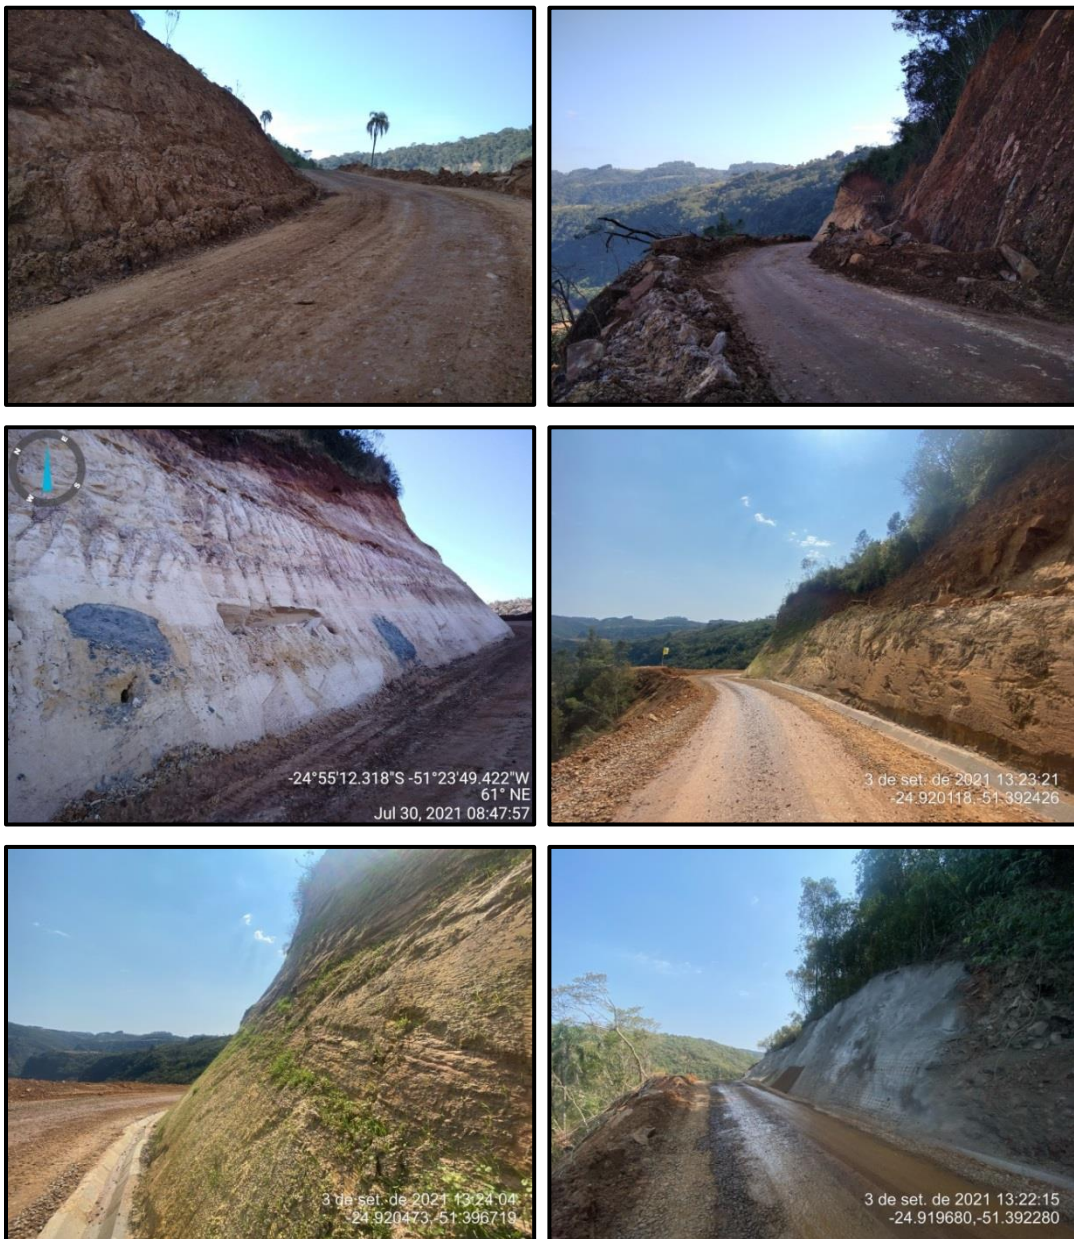
Figura 14 – Via de acesso ao barramento e a tomada de água baixa, logo após sua implantação, em junho e julho (A, B e C) e após a execução de medidas

mitigadoras, como canaletas de drenagem (D), cobertura vegetal (E) e jateamento de concreto (F).

de medidas corretivas e mitigadoras. Neste sentido, algumas ações foram executadas por parte da empreiteira, como revegetação de taludes, construção de canaletas de drenagem, implantação de bermas e drenos, jateamento de concreto em taludes de alta declividade e colocação de blocos e matacões em sistemas de drenagem provisórios (figura 14 a figura 16).

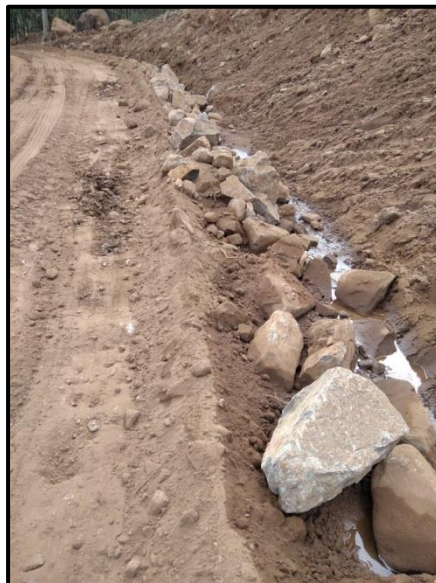
Figura 16 – Implantação de blocos e matacões em drenagem provisória.

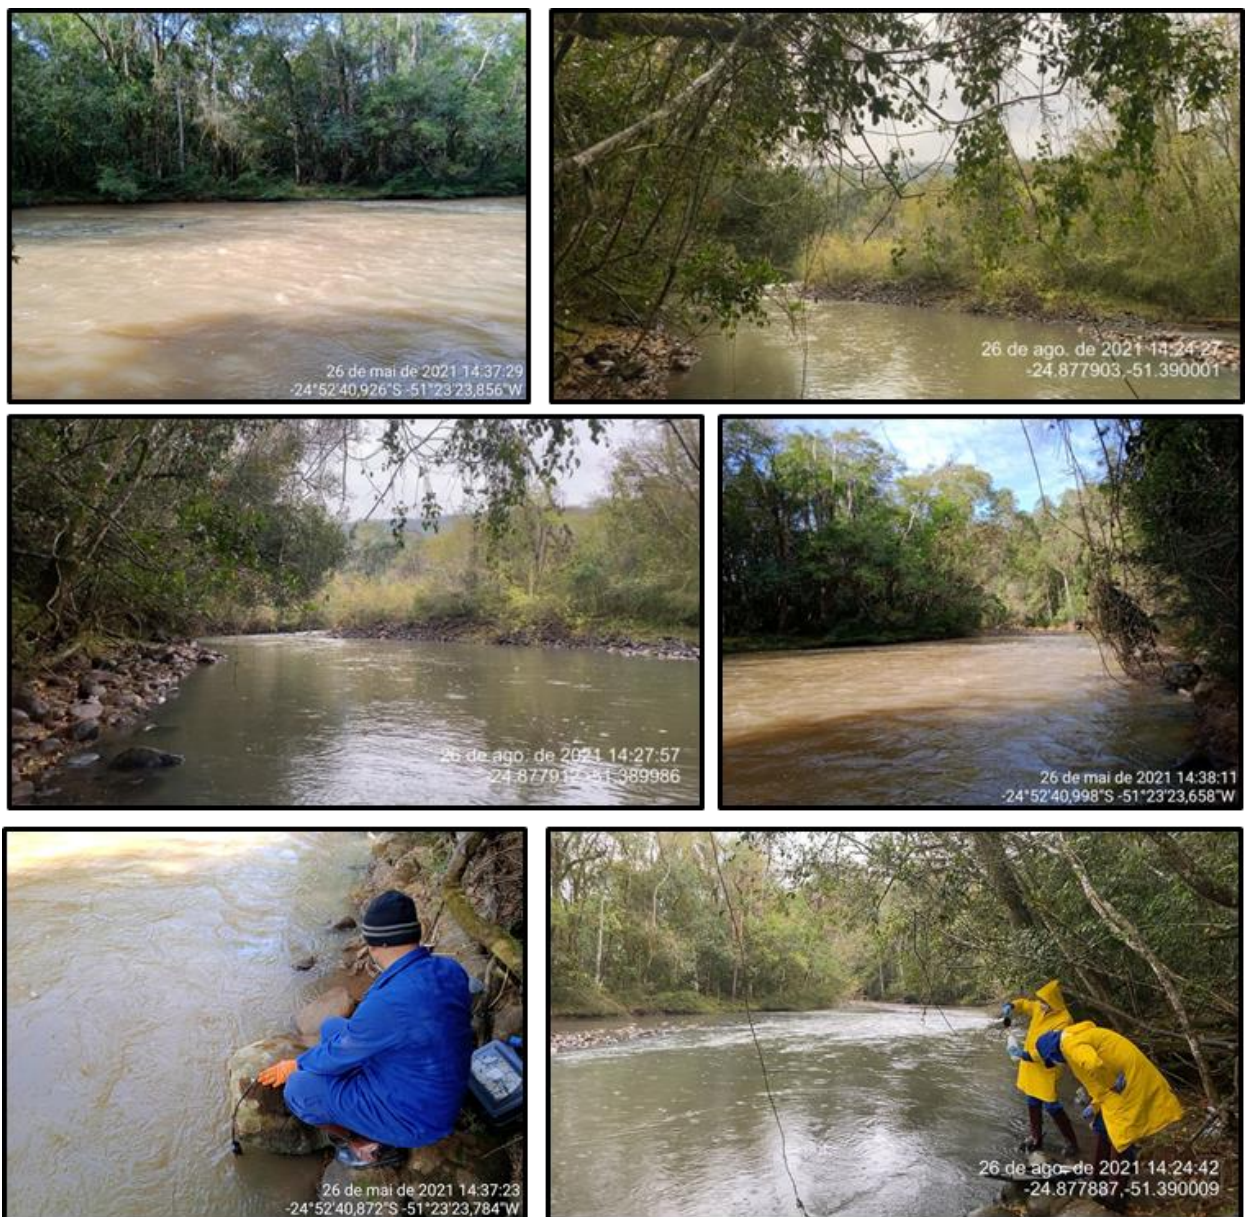
O PAR revelou que os pontos de amostragem d'água QA01-JUS, QA02 e QA05-I foram classificados como ambientes naturais nas quatro campanhas de monitoramento realizadas (figura 20). Em geral, estes pontos não apresentaram alterações antrópicas em suas adjacências, também não foram registradas erosões próximas as suas margens ou qualquer odor, coloração e oleosidade em suas águas (figura 21, figura 22, figura 23).

Figura 21 – Registros fotográficos do trecho que compreende o ponto QA01-JUS, a jusante da futura casa de força da PCH Confluência.

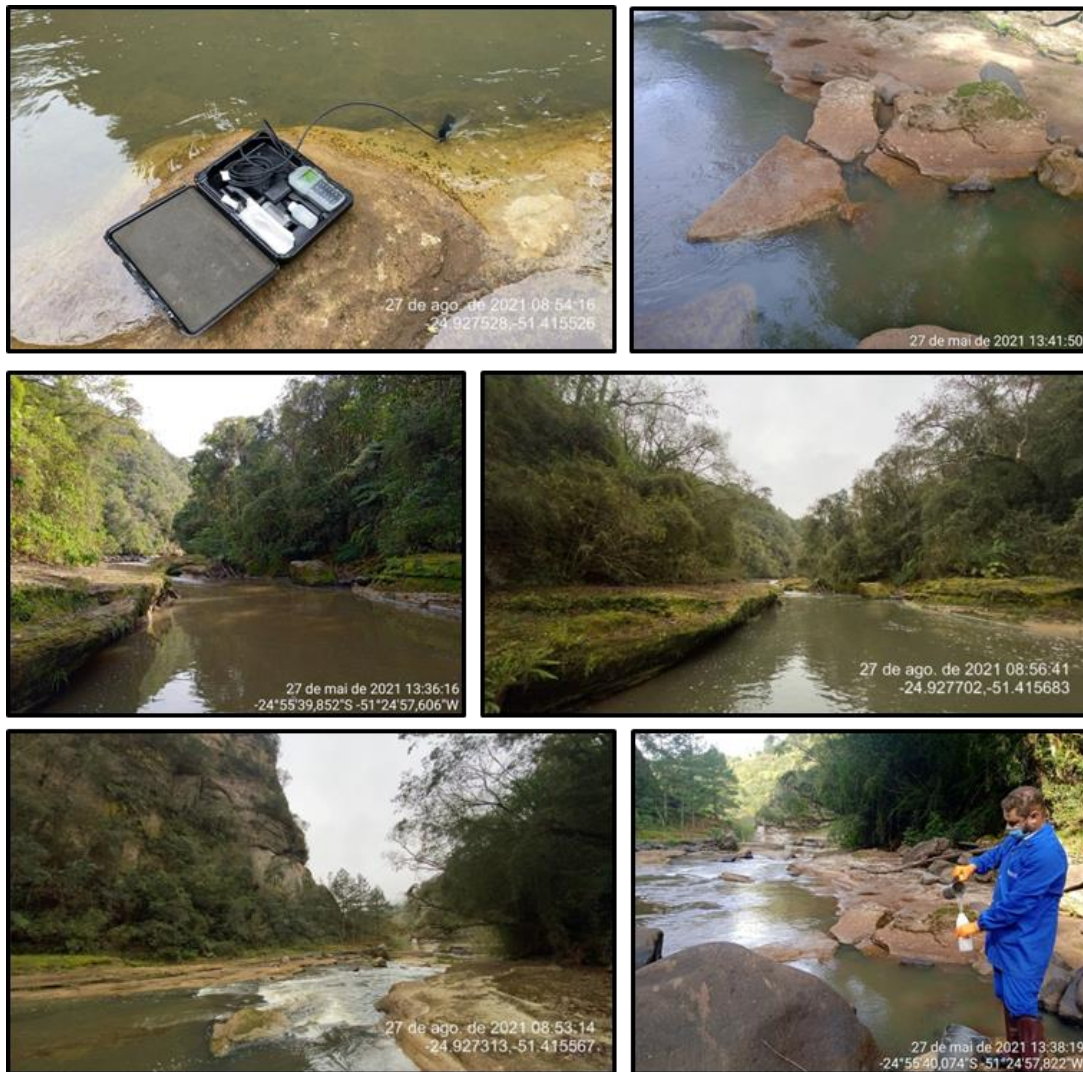
Nos pontos QA02 e QA05-I, particularmente, era comum a presença de rochas cobertas com perifiton, ou seja, com uma fina camada (biofilme)

de algas, geralmente filamentosas, que ficam aderidas no substrato em interface com a água circundante. Ademais, nestes ambientes havia uma grande colonização de briófitas (plantas avasculares, musgos) e podostomáceas (plantas angiospérmicas aquáticas).

Figura 23 - Registros fotográficos do trecho que compreende o ponto QA05-I.

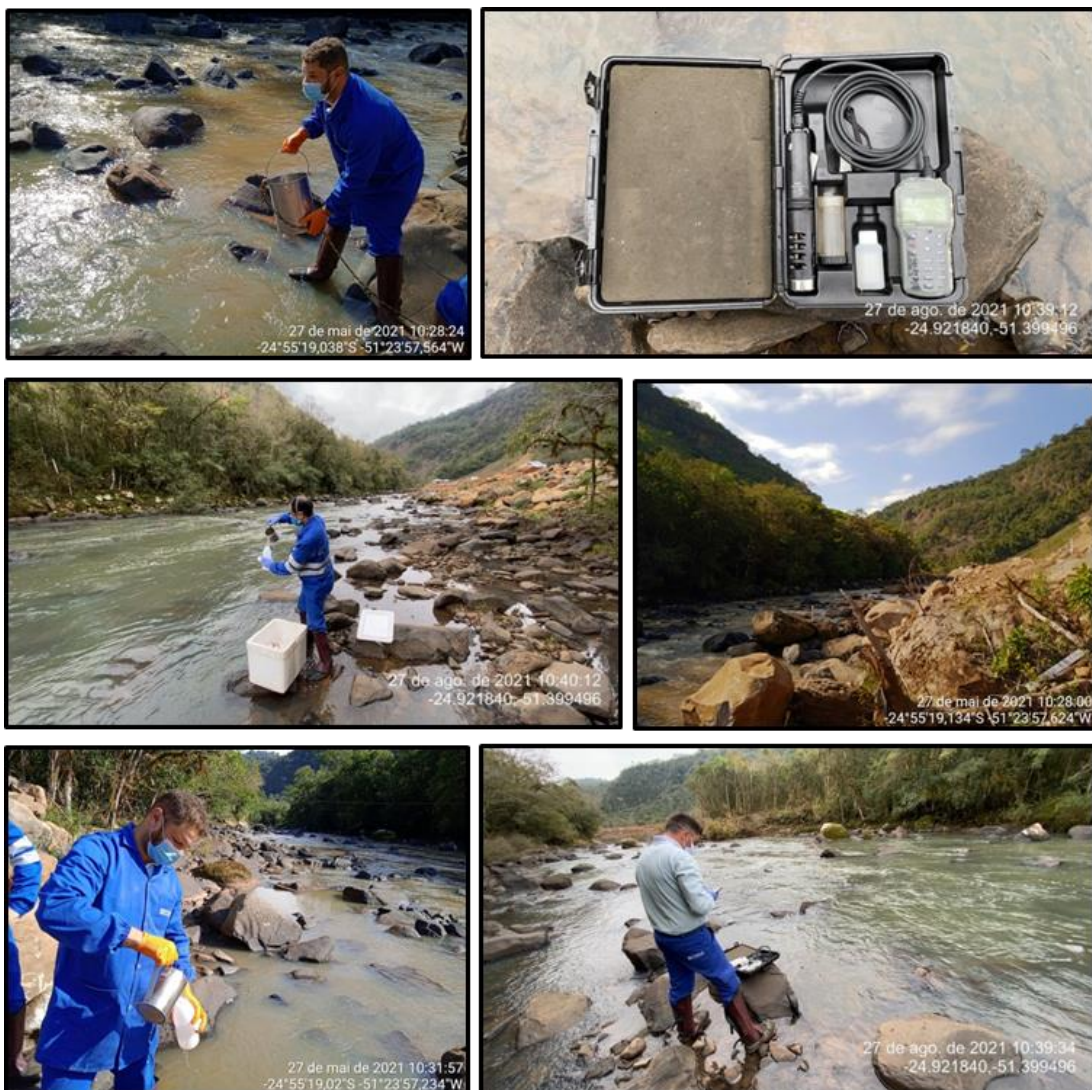
O ponto QA05-II manteve-se dentro da faixa do PAR que demarca o ambiente como alterado durante as quatro campanhas de monitoramento realizadas. Isto, porque, neste ponto, localizado logo após a restituição de água pela casa de força da PCH Boa Vista II, foram registradas alterações antrópicas de origem industrial, bem como a presença de focos erosivos nas margens do rio e focos de desflorestamento (figura 25).

Figura 25 - Registros fotográficos do ambiente que compreende o ponto QA05-II.

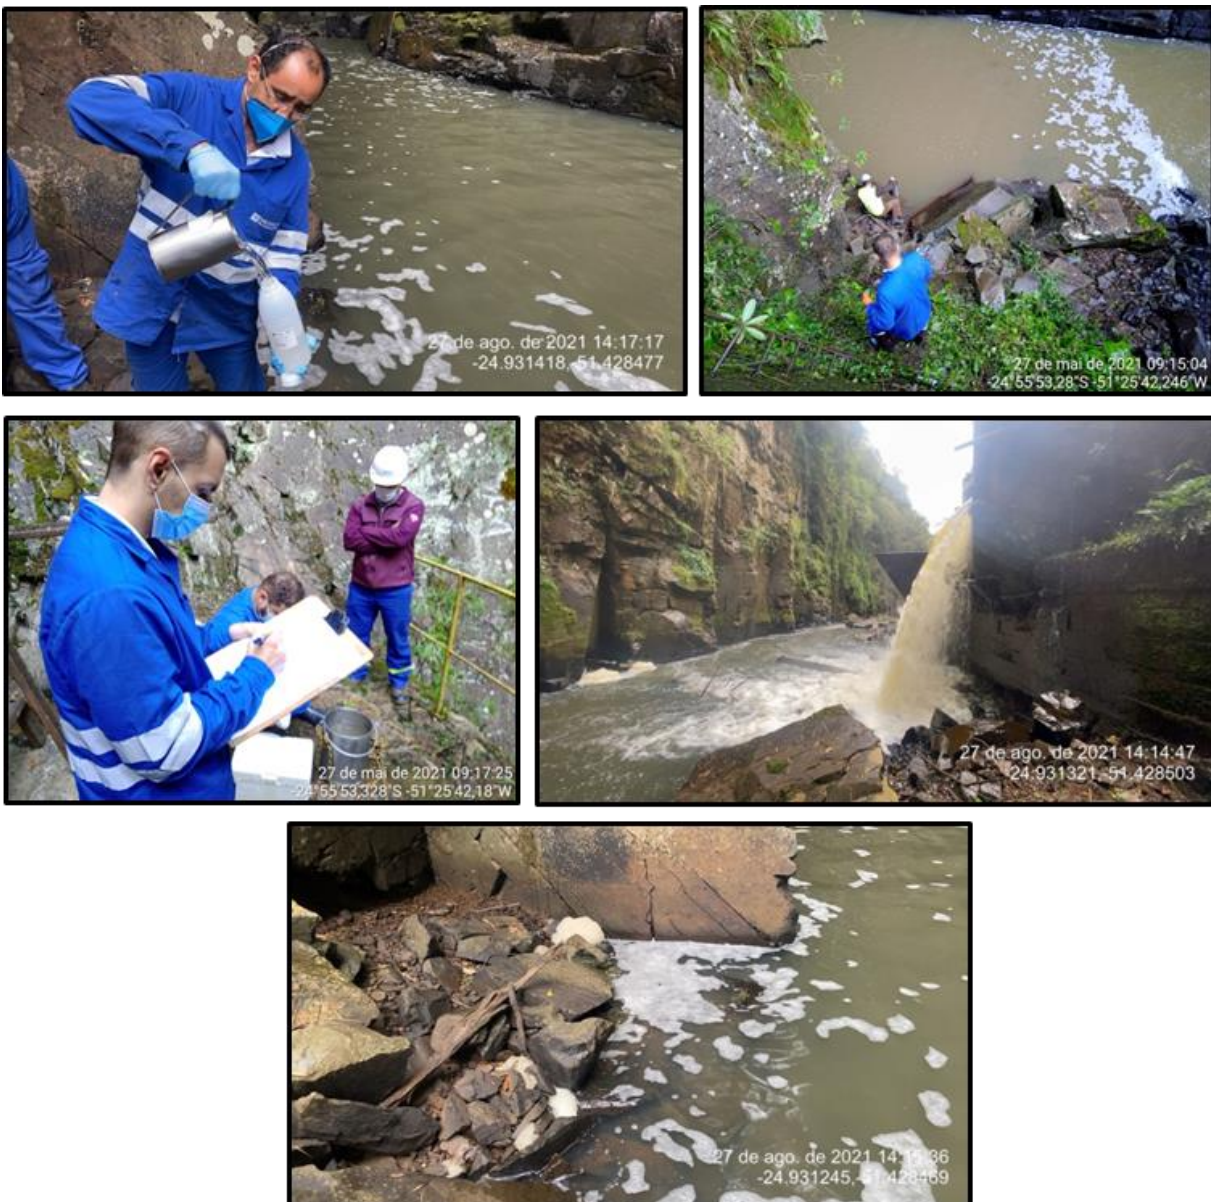
impactados (figura 20). O ponto QA06-I fica na retomada de água da casa de força da PCH Cachoeira, portanto, apresentou substrato rochoso instável para colonização de organismos, margens do rio extremamente modificadas, vegetação ripária ciliar inexistente e espumas em seu leito (figura 26).

Figura 26 - Registros fotográficos do trecho que compreende o ponto QA06-I.

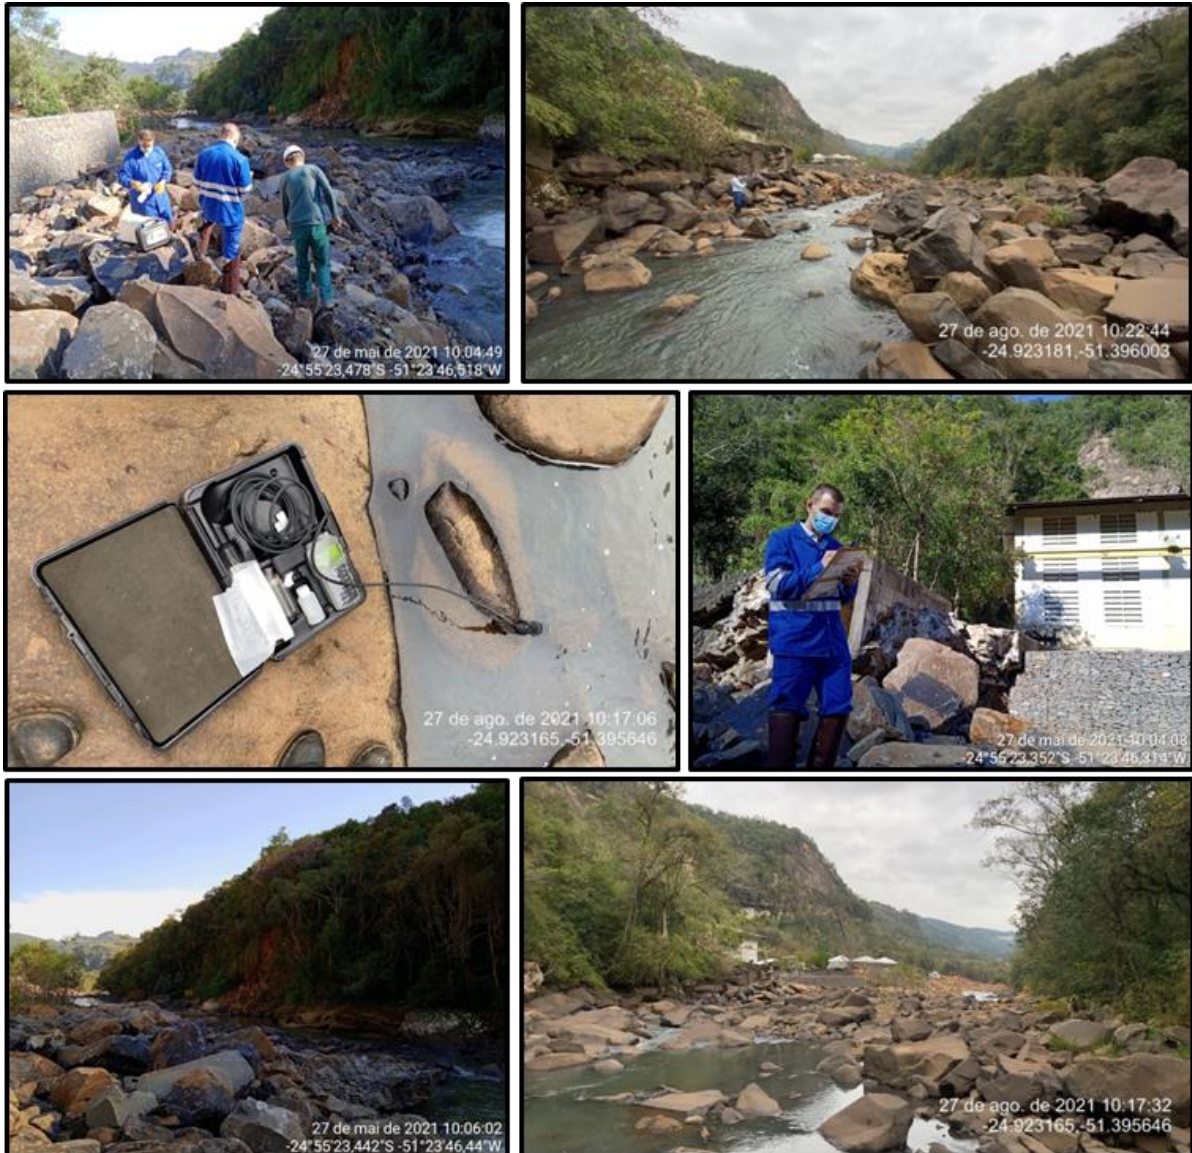
O ponto QA06-II, por sua vez, localiza-se no trecho de vazão reduzida da PCH Boa Vista II. Diante disto, foram registradas modificações como a

canalização de parte do rio, pobreza de habitats, erosões em suas margens, corredeiras em pequena escala e deposição de lama em seus sedimentos (figura 27).

Figura 27 - Registros fotográficos do trecho que compreende o ponto QA06-II.

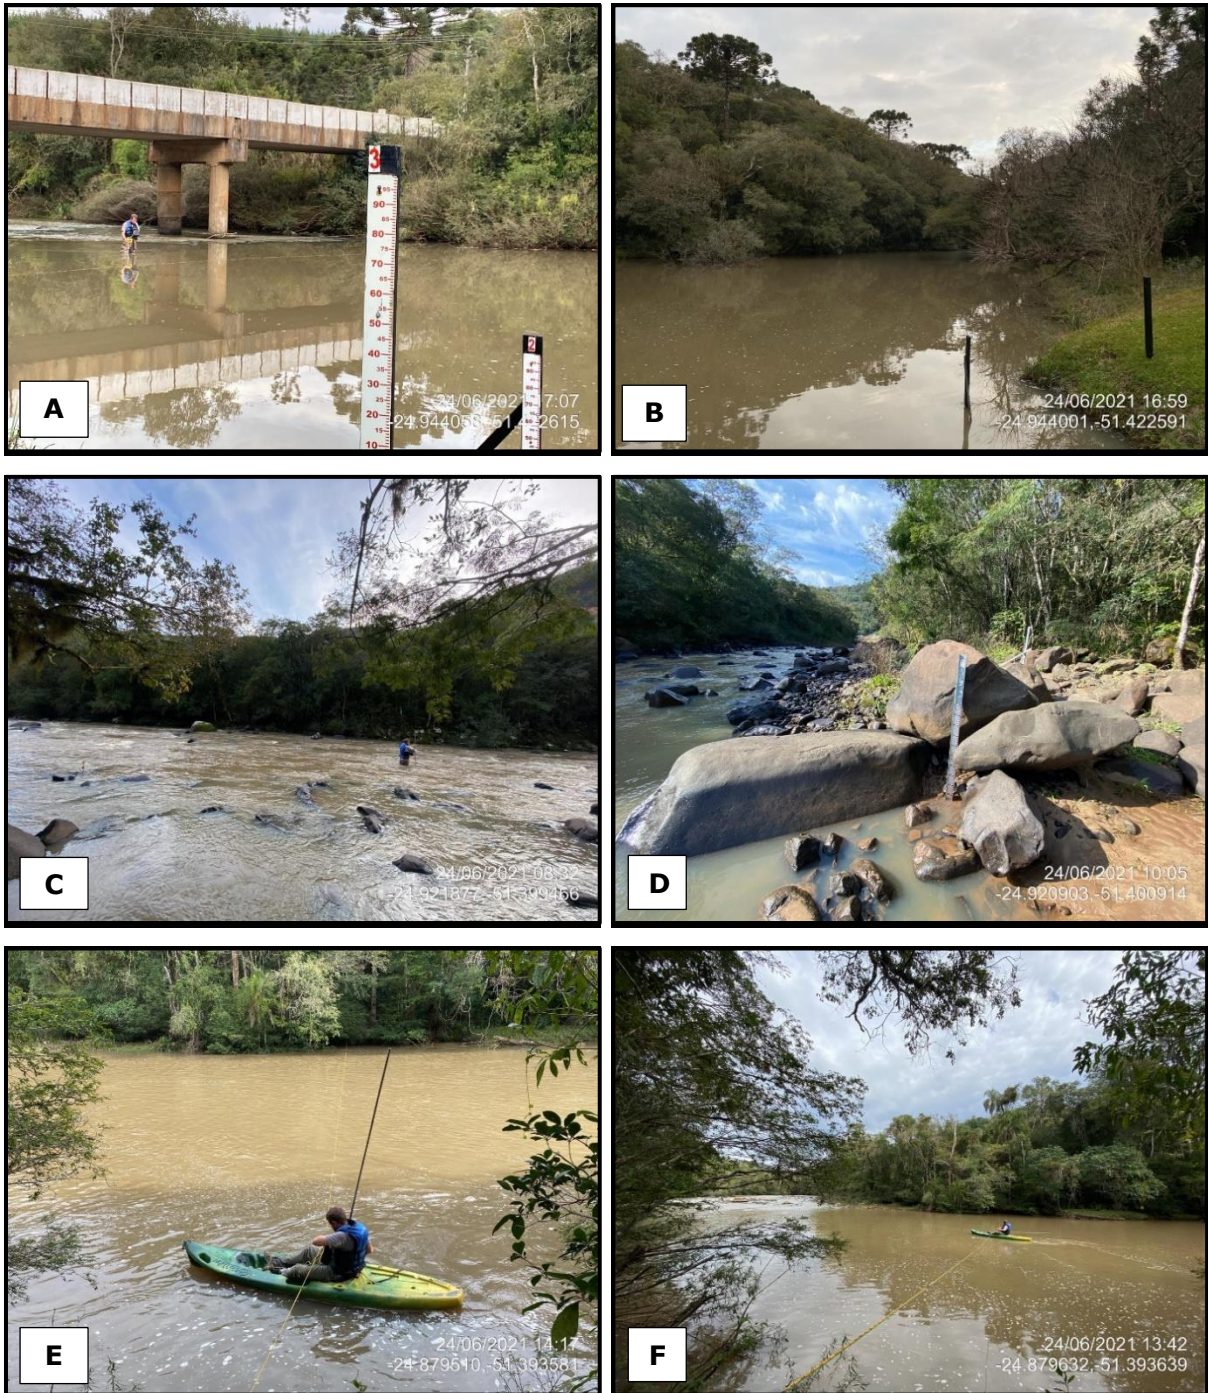
Figura 37 – Registro das seções transversais e visadas a montante dos pontos de monitoramentos hidrométrico: (A, B) Rio Cachoeira #M; (C, D) Rio Marrecas #M; (E, F) Rio Marrecas #J.

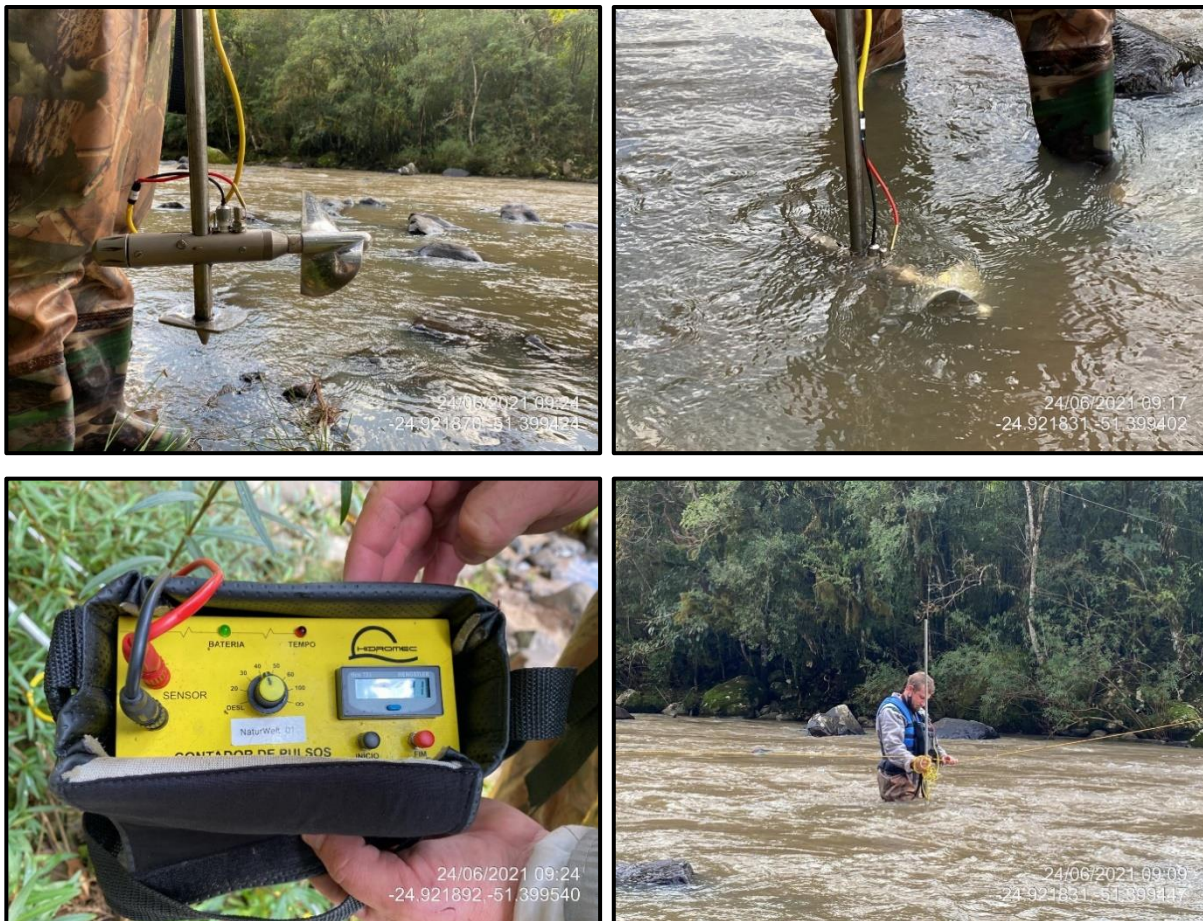
Figura 39 – Molinete hidrométrico e contador de pulsos.

O molinete fluviométrico é usado para medir a velocidade do fluxo hídrico em cada ponto de medição da seção a partir da livre movimentação de sua hélice, que é acoplada a um contador de pulsos de tempo pré-programado. Assim, posiciona-se o molinete criteriosamente em cada posição das verticais estabelecidas com o uso de guincho hidrométrico ou com o uso do vau, registra-se o número de rotações no intervalo de tempo e posteriormente, calcula-se a velocidade correspondente a partir do uso da equação da continuidade, expresso por:

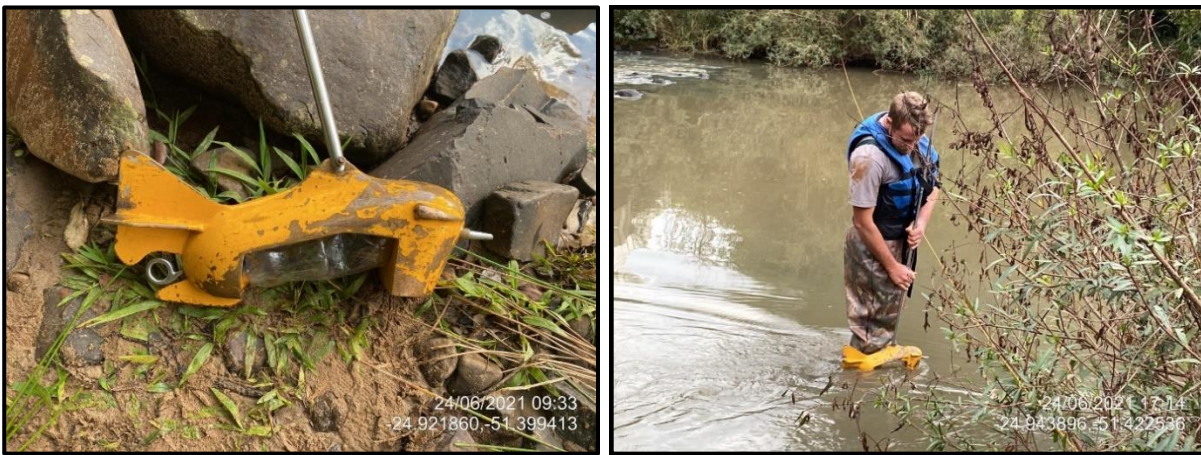
Assim, após definidas estas verticais e conhecida a velocidade da corrente hídrica nelas, define-se o bico do amostrador (para cada vertical a ser amostrada, se necessário) e procede-se o cálculo da velocidade de trânsito máxima do amostrador e o tempo mínimo de amostragem, tendo por base o volume do recipiente de amostragem (neste caso, 0,6 L). As coletas são efetuadas com os amostradores DH48, ou DH49 ou DH59, todos de fabricação nacional (a diferença entre estes é em função da profundidade da coleta).

Figura 40 – Amostrador de sólidos em suspensão (DH-48).

A mistura água-sedimento é acumulada continuamente no frasco do amostrador (para cada subseção de amostragem), que é movimentado verticalmente a uma velocidade constante com vistas a um tipo de amostragem isocinética. A figura 6 ilustra a representação da amostragem pelo método descrito.

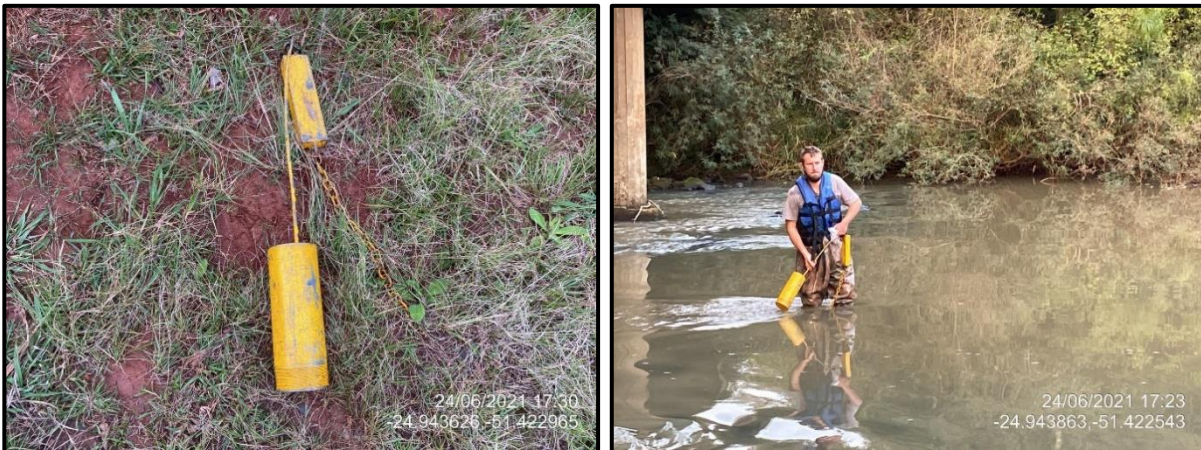
A coleta do material de fundo foi realizada com o uso do equipamento Rock-Island ou AMF-2 adaptado. Este é um amostrador do tipo raspagem com 7,5 kg, construído a partir de um cilindro de aço de 30 cm de comprimento e 10 cm de diâmetro, com a suspensão lateral em duas orelhas soldadas na parte externa. O material do leito foi coletado nas mesmas verticais utilizadas para amostragem em suspensão, quando procura-se coletar quantidade suficiente para a somar aproximadamente 2 kg de material.

Figura 42 – Amostrador AMF-2 adaptado.

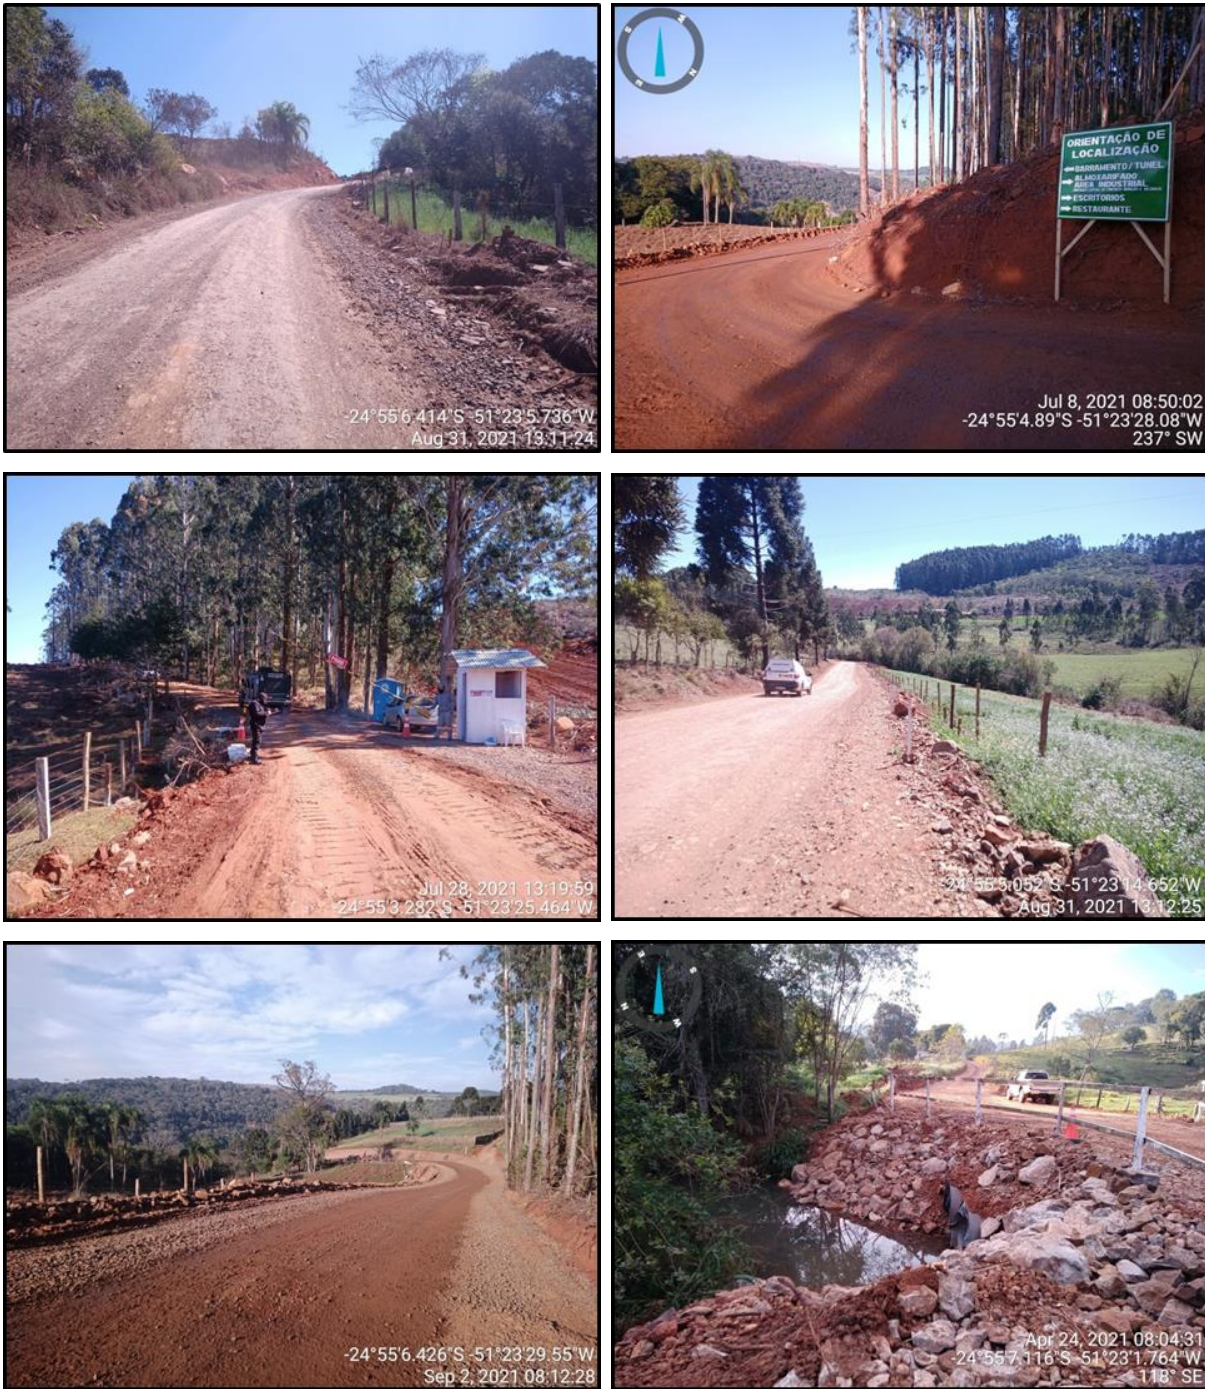
Figura 211 - Acessos externos - Trecho 02.

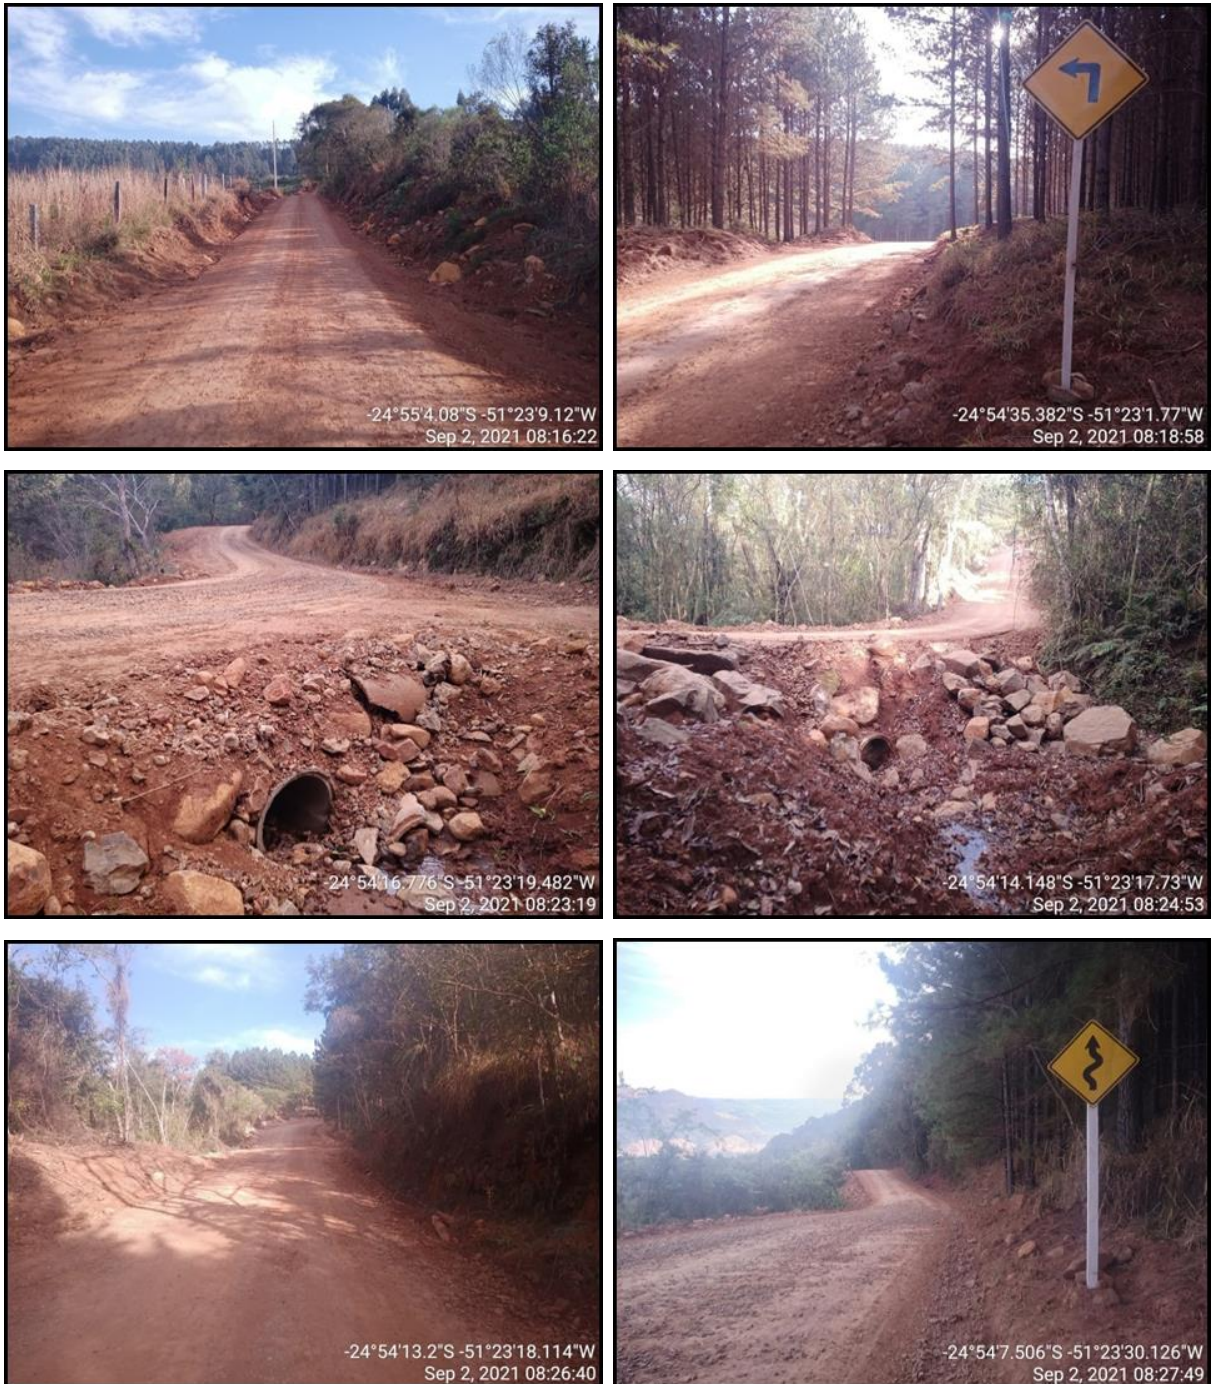
Figura 212 - Acessos externos - Trecho 03.
