RELATÓRIO DE ACOMPANHAMENTO DOS PROGRAMAS
AMBIENTAIS

FASE DE IMPLANTAÇÃO - PRIMEIRO SEMESTRE

PCH Confluência- LI nº 23915

PCH CONFLUÊNCIA
LICENÇA DE INSTALAÇÃO Nº 23915

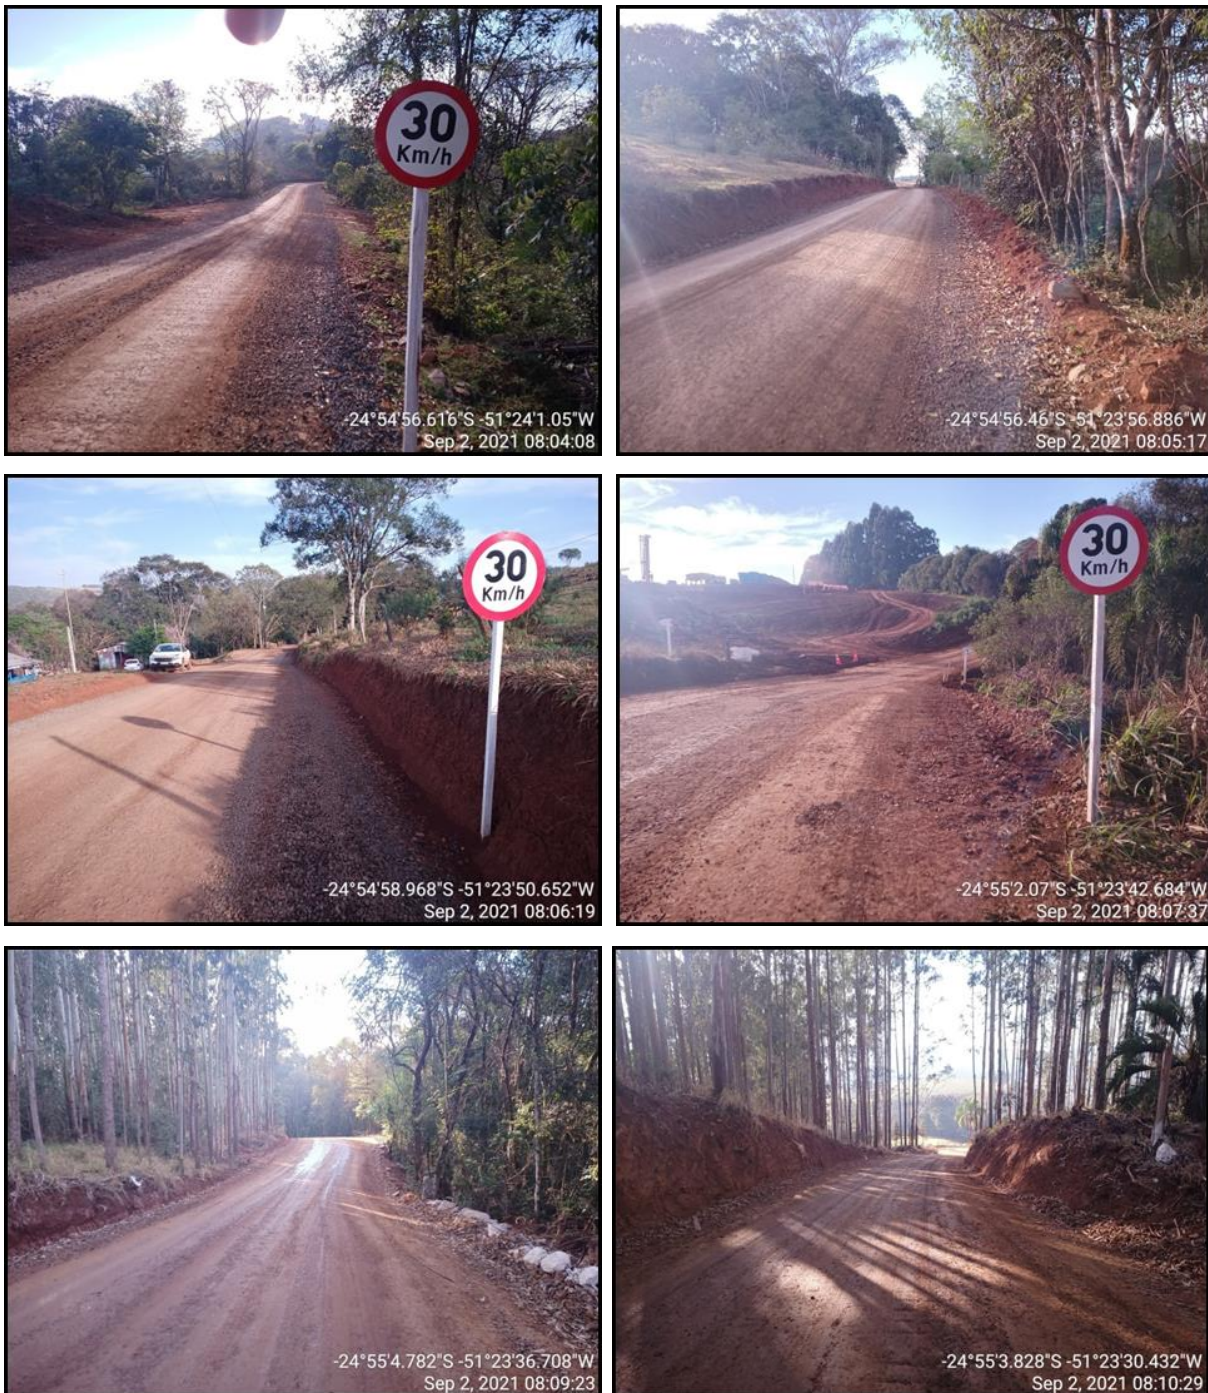
Figura 213 - Acessos externos - Trecho 04.

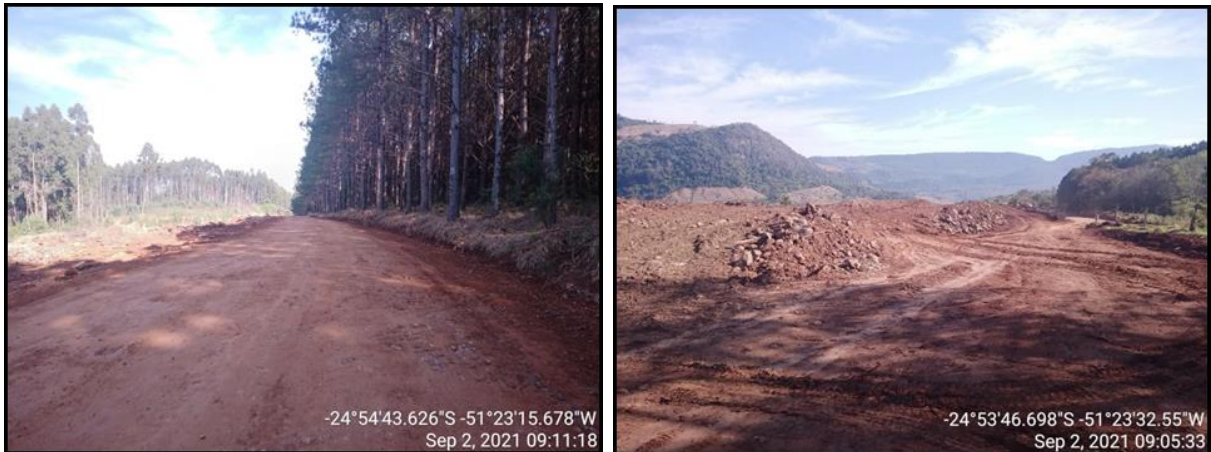
Figura 214 - Acessos externos - Trecho 05.

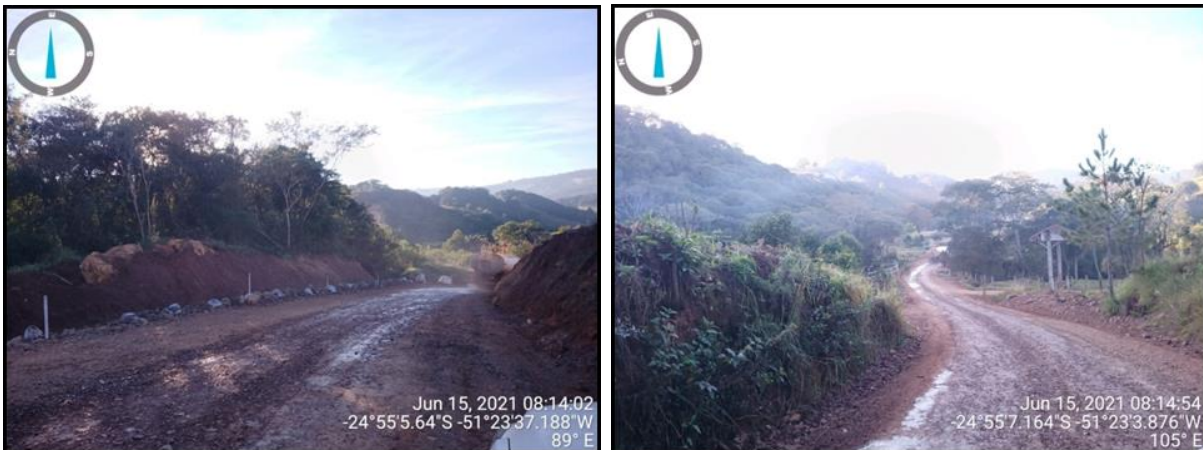
De acordo com a necessidade, nos dias mais quentes e secos foram realizadas umectações utilizando caminhão pipa para controle de poeira nos acessos externos utilizados diretamente pela comunidade, como exemplificado na figura 216.

Figura 216 - Controle de material particulado em suspensão, por umectação, nos acessos externos da PCH Confluência.

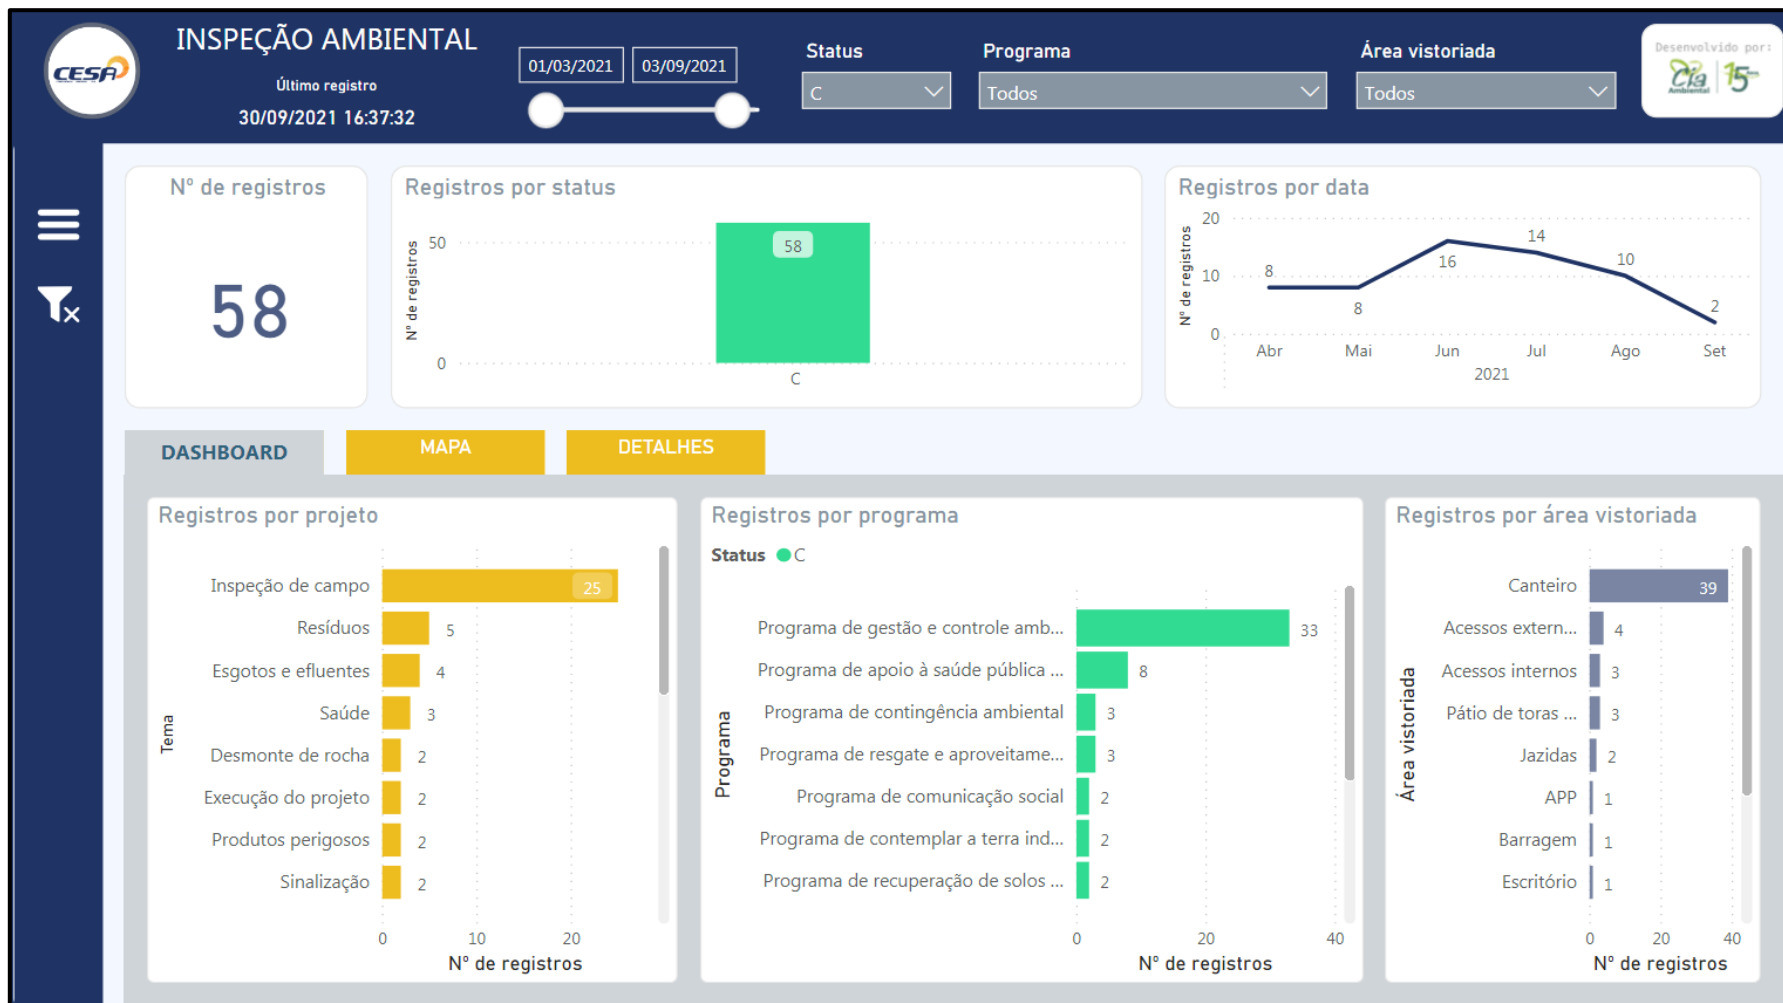
Em relação aos registros de conformidade, foram um total de 58 registros no período (figura 220). Esses estão relacionadas, em sua maioria ao PGA e ao tema “inspeção de campo”, sendo que a maioria dos registros se deu no canteiro, categoria abrangente para as mais variadas situações. Os registros de conformidades têm maior relação ao atendimento de condicionantes e programas do que com o local de registros em si.

Figura 220 – Conformidades registradas durante o primeiro semestre de obras.

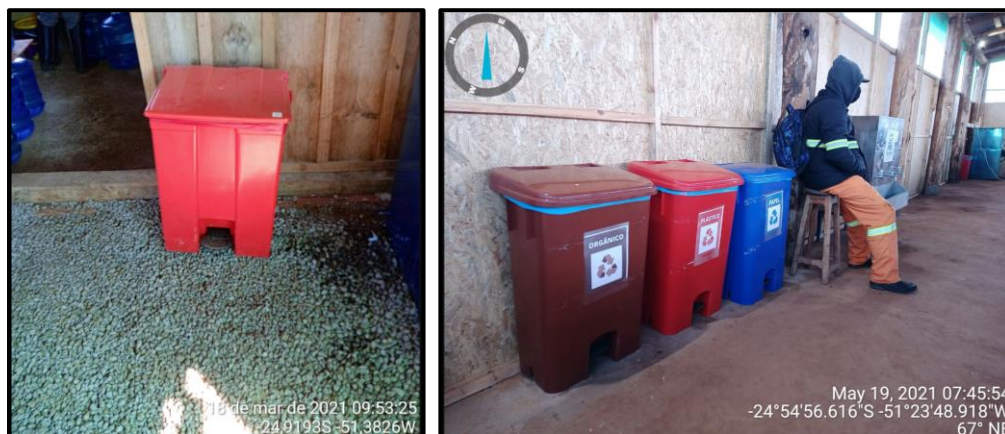
Figura 222 – Registro fotográfico da ação relacionada à OM de melhorias na caracterização e disponibilização de coletores seletivos para resíduos.

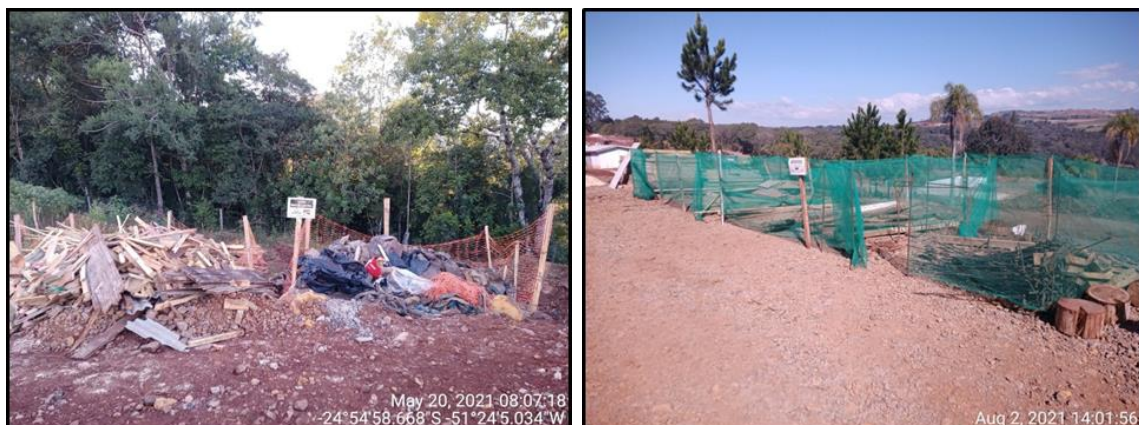
Materiais de maior porte ou de maior densidade, como peças metálicas e madeiras são armazenados em baias próximas aos locais geradores.

Figura 231 - Baias do canteiro industrial da PCH Confluência.

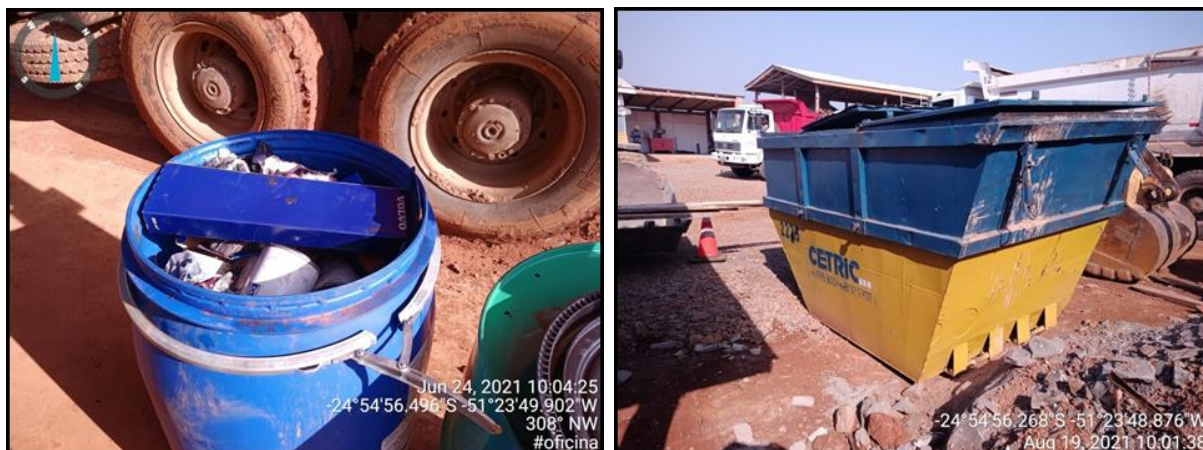
Resíduos contaminados (serragem e estopas contaminadas, embalagens vazias de óleos lubrificantes, etc.), são acondicionados em bombonas ou caçambas, dependendo de suas características. Inicialmente, os resíduos

contaminados eram acondicionados exclusivamente em bombonas, mas a partir do mês de agosto houve a disponibilização de duas caçambas específicas (com tampa) para este tipo de resíduo (figura 232).

Figura 232 - Exemplo de bombona e caçamba para depósito temporário de resíduos classe I da PCH Confluência.

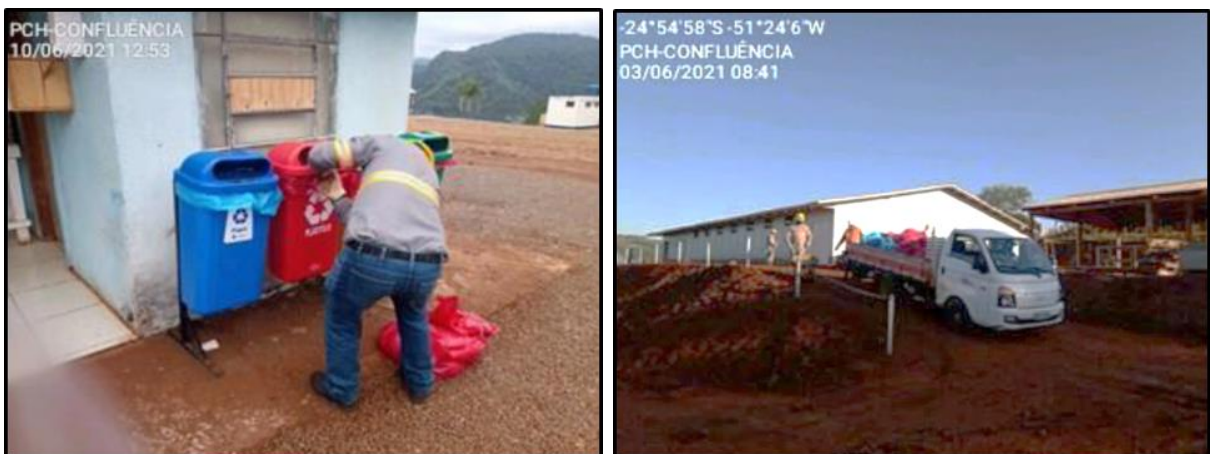
A coleta e transporte interno dos resíduos são executados por funcionários da empreiteira conforme a demanda, sem periodicidade definida. O transporte é realizado manualmente ou com auxílio de caminhão caçamba até a central de resíduos localizada no canteiro industrial.

Figura 234 - Exemplo de funcionário realizando a limpeza dos coletores seletivos e transporte até a central de resíduos classe II para armazenamento temporário.

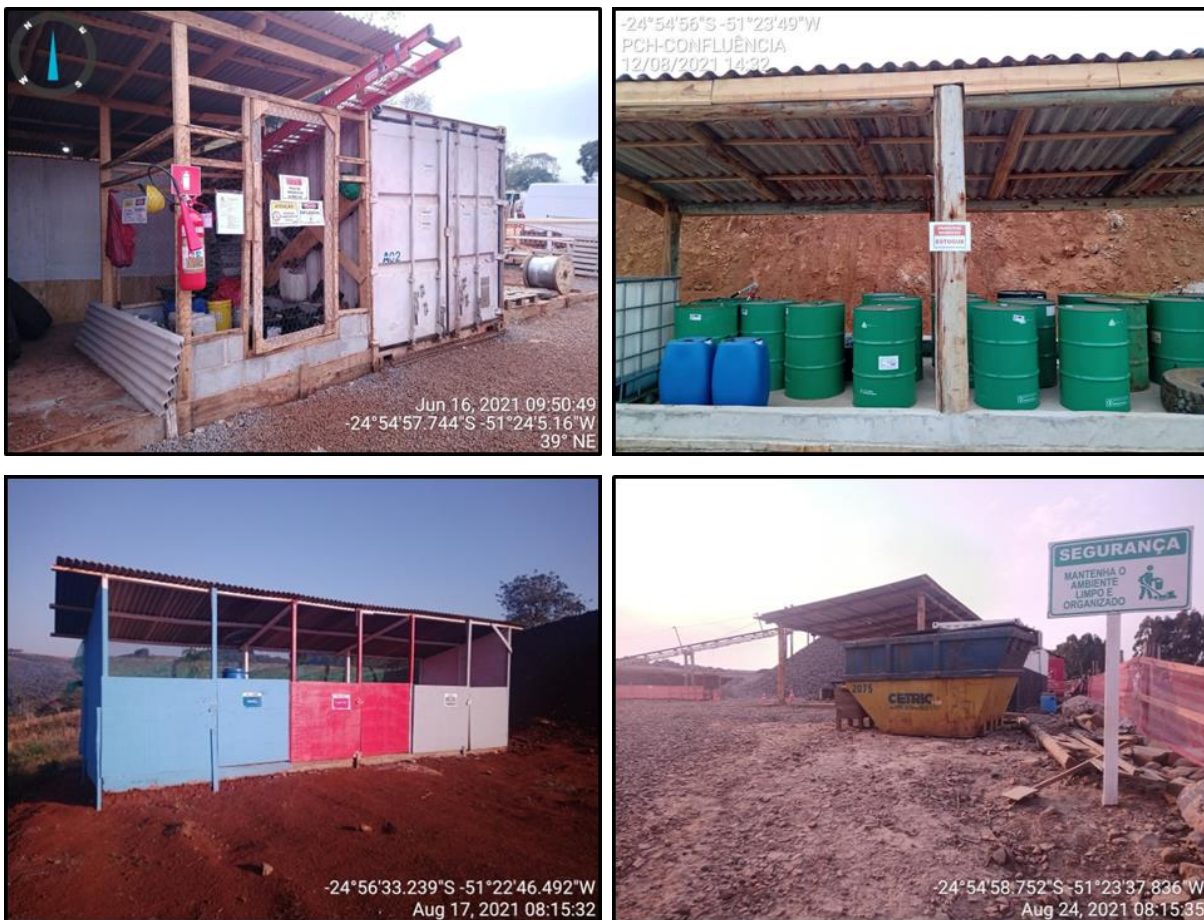
No mês de junho foi disponibilizada baia para armazenamento de produtos classe I de menor porte. Com o avanço da obra e aumento de demanda, em agosto, houve providências de uma baia maior, que foi executada nas imediações da oficina. A central de resíduos classe I foi disponibilizada nas

proximidades da oficina e conta com uma caçamba fechada de capacidade de 7 m³, fornecida pela empresa especializada que realiza o transbordo e tratamento final. A central de resíduos classe II é composta por três baias, segregadas em não reciclável, plástico e papel, resíduos mais comuns de serem gerados no canteiro (figura 235).

Figura 235 - Central de produtos e resíduos classe I; central de resíduos classe II, contendo baias de plástico, papel e não reciclável; e caçamba para armazenamento temporário de resíduos classe I.

A OM em aberto diz a respeito da adequação da central de resíduos classe II a partir de fissuras detectadas na baia de não recicláveis, as quais podem atrair animais vetores de doenças.

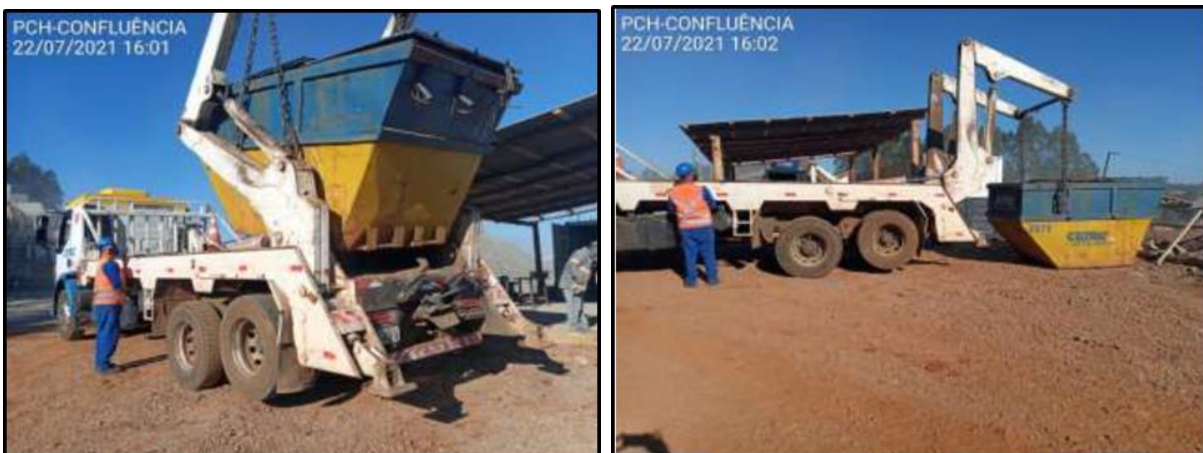
A coleta e transporte externo dos resíduos armazenados nas caçambas e na central é solicitada sempre que a quantidade de resíduos atinge 85% de sua capacidade. A verificação do nível das caçambas e identificação da necessidade remoção é realizada por funcionários da empreiteira. As caçambas são recolhidas através de caminhões tipo poliguindaste e transportadas até o local de destinação final, conforme sua tipologia (figura 238).

Figura 238 - Disponibilização de caçambas para recolhimento de resíduos classe

I.

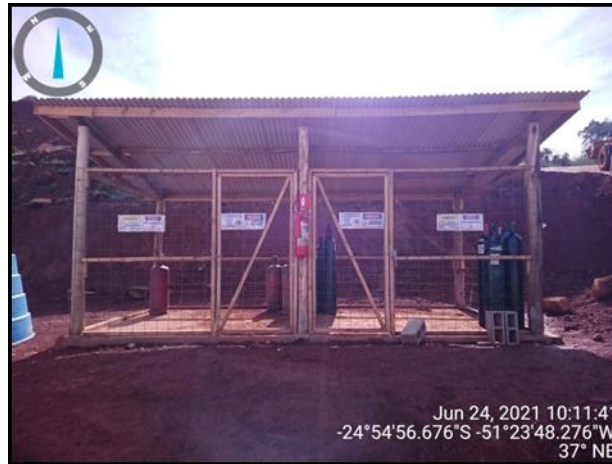
Os cilindros lacrados e já usados são armazenados em baia específica, em local arejado e com cobertura (figura 239).

Figura 239 - Central de cilindros.

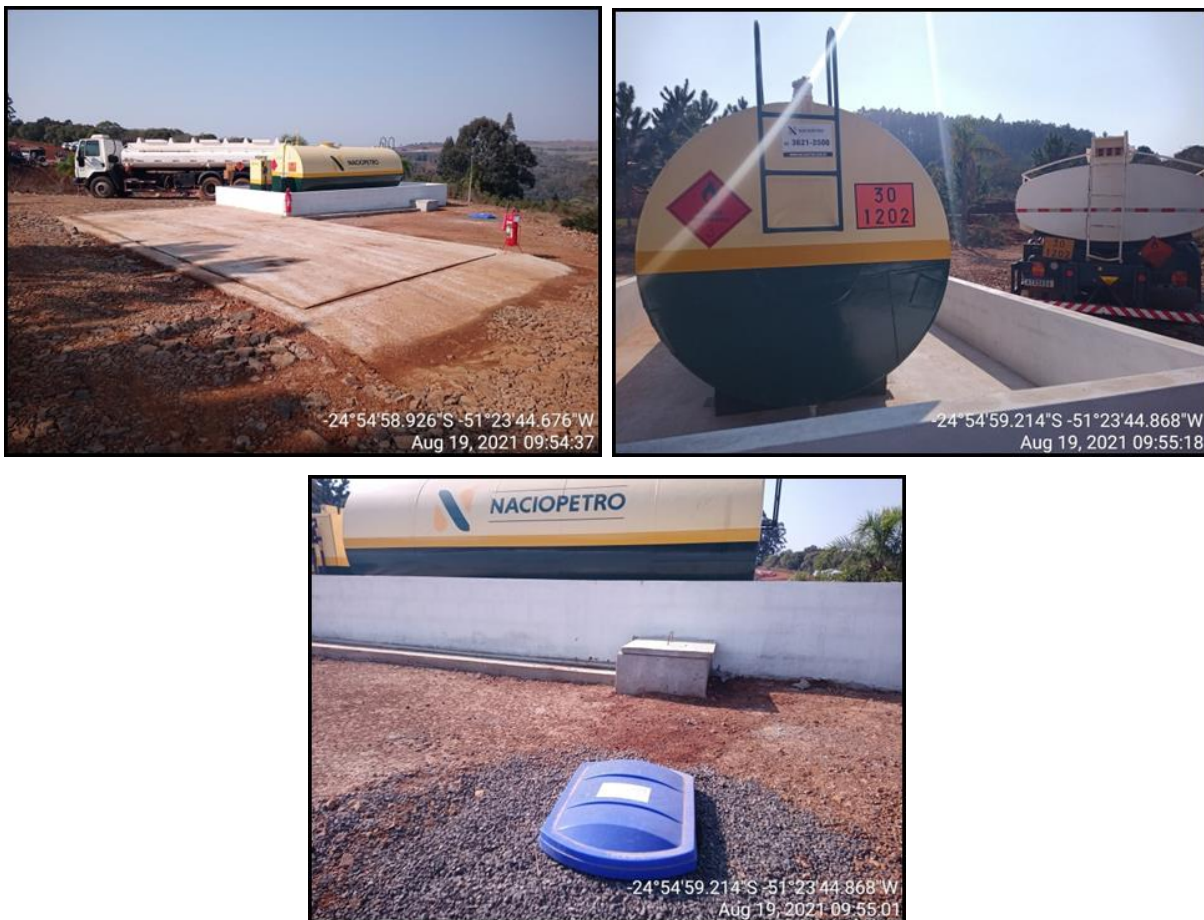
Figura 240 - Tanque de abastecimento de óleo Diesel, equipado de sistema de contenção, drenagem e caixa SAO (separadora de água e óleo), da PCH Confluência.

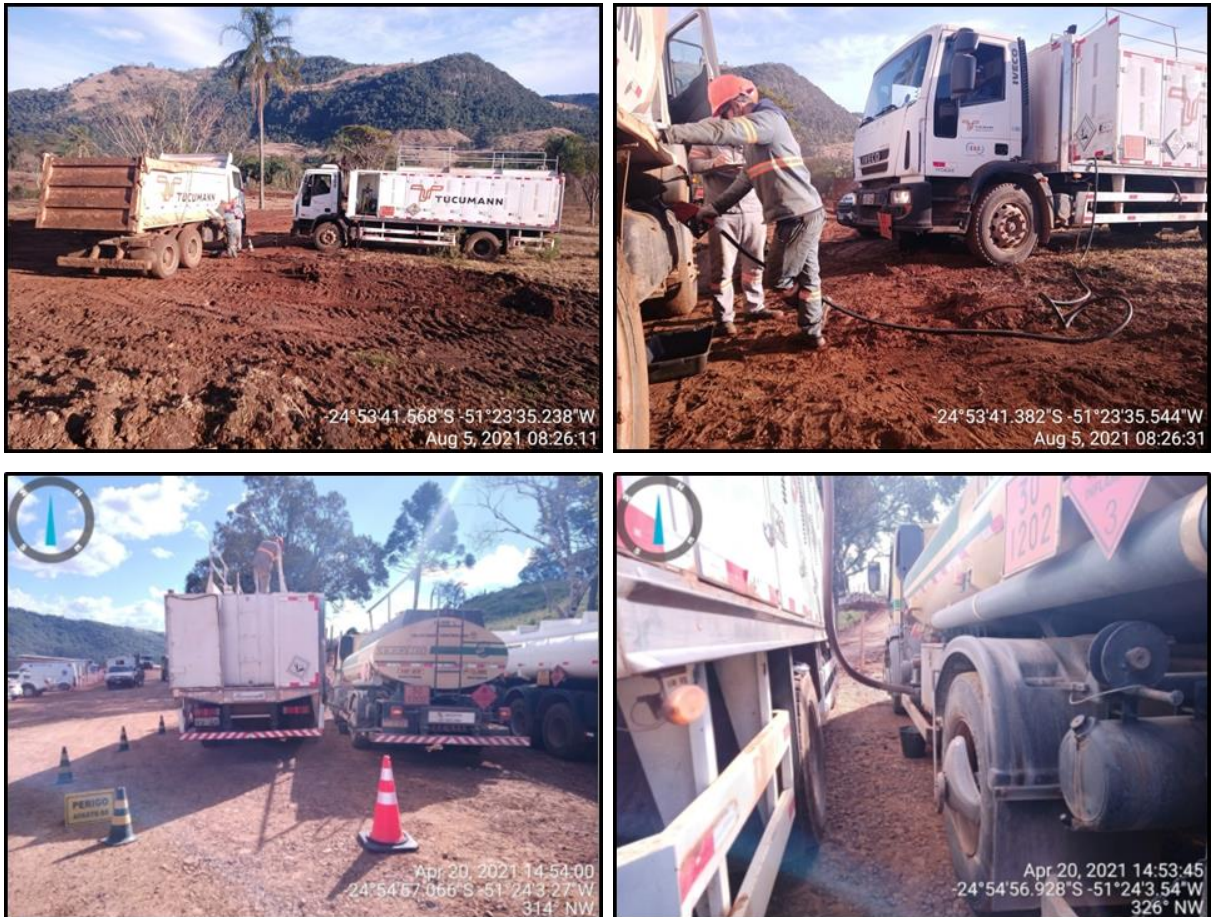
Figura 241 - Abastecimentos realizados por caminhão comboio nas frentes de serviço. Com o devido isolamento do local, utilização de dispositivos de contenção (balde e bacia) e uso dos EPIs necessários (máscara e luva nitrílica).

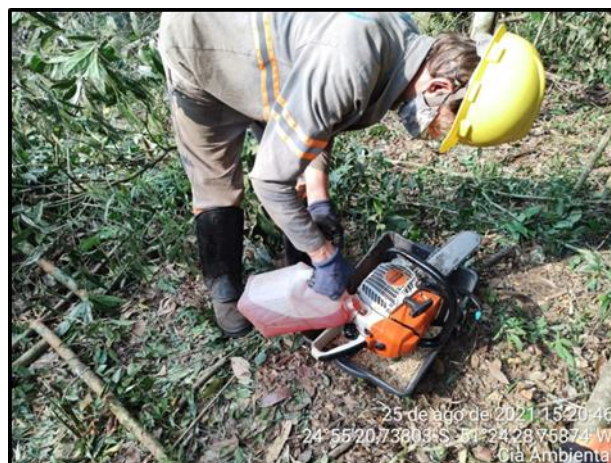
Figura 242 - Abastecimento em campo de motosserra utilizando sistema de contenção contra possíveis vazamentos.

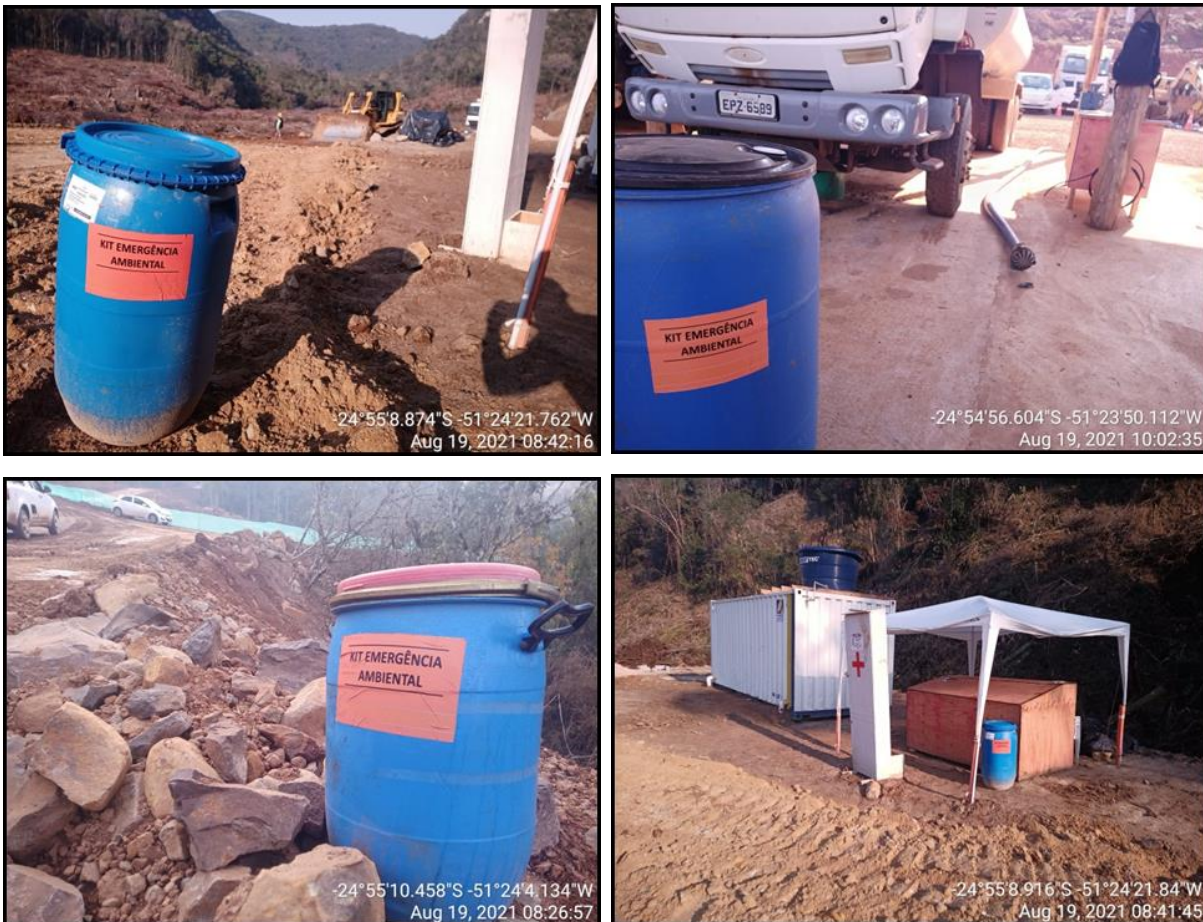
Figura 244 - Exemplos de kit de mitigação disponibilizados nas frentes de serviço e no canteiro da PCH Confluência. Em geral, os kits contem serragem, pá antifáisca, luva nitrílica e bacia de contenção.

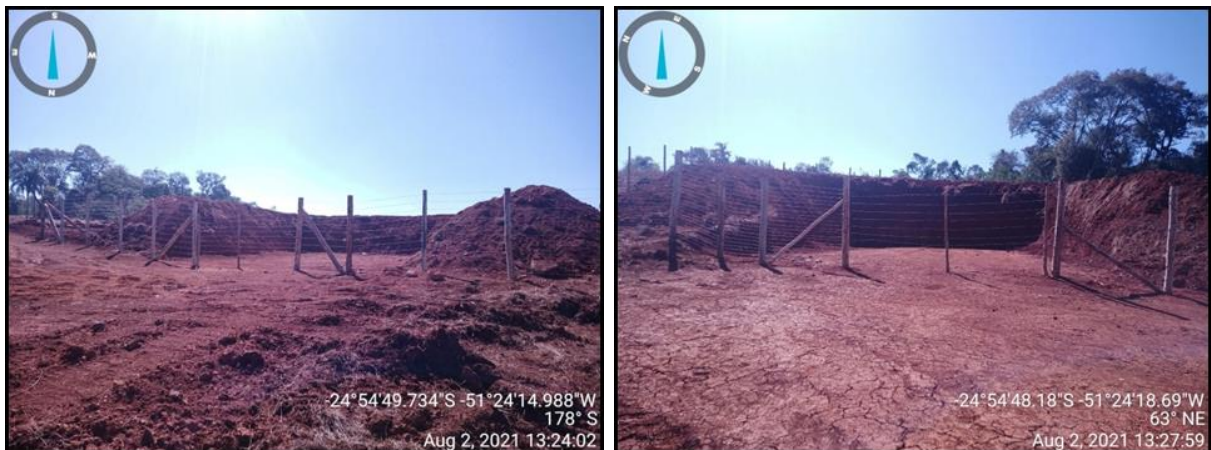
Apesar do não armazenamento, há no canteiro de obras paiol de explosivos (figura 245), que atende as especificações da NR-19 quanto seu isolamento e separação entre explosivos e acessórios. A obtenção do Certificado de Regularidade (CR) está em andamento.

Figura 245 - Paio de explosivos com separação entre local de armazenamento de explosivos e de acessórios da PCH Confluência.

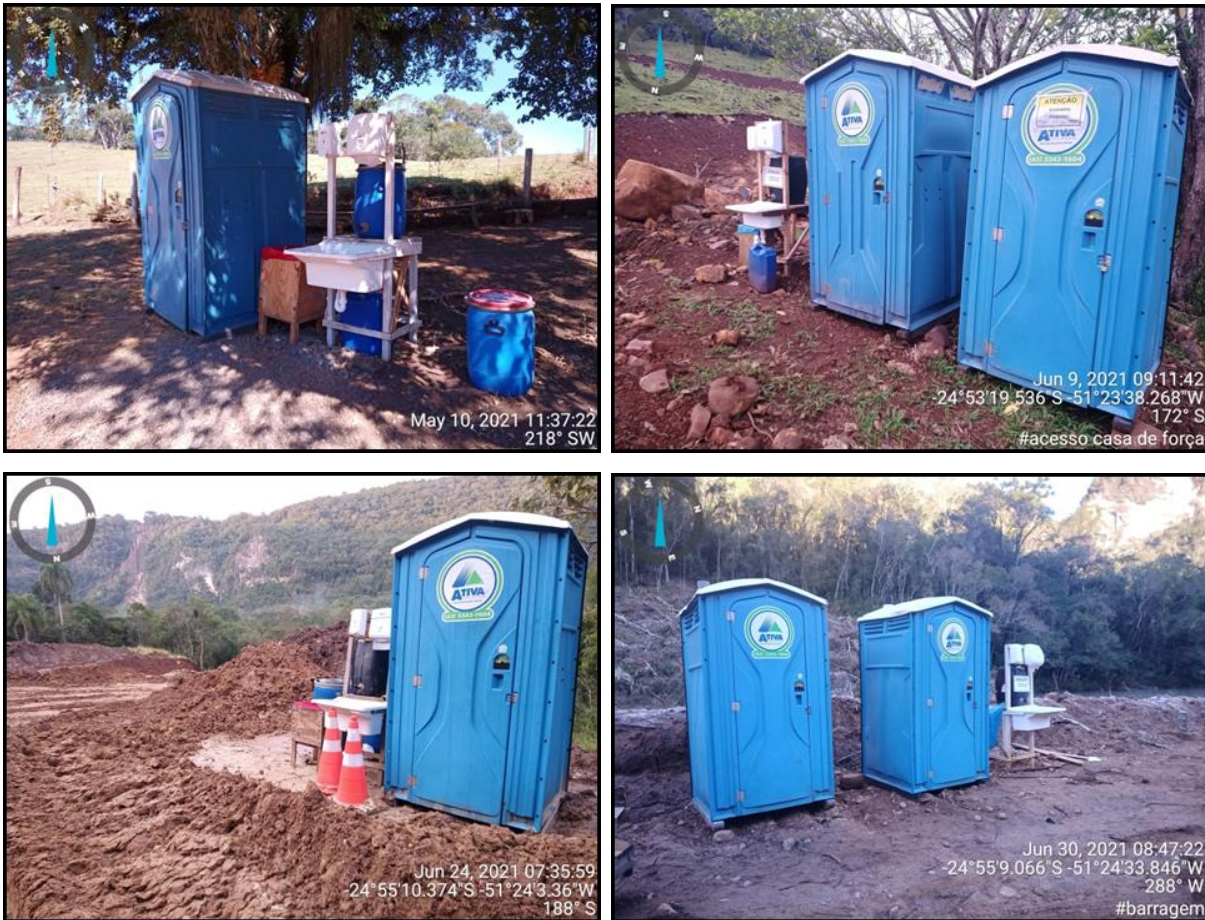
Figura 248 - Alguns banheiros químicos disponibilizados nas frentes de obras entre os meses de março e junho de 2021 na PCH Confluência.

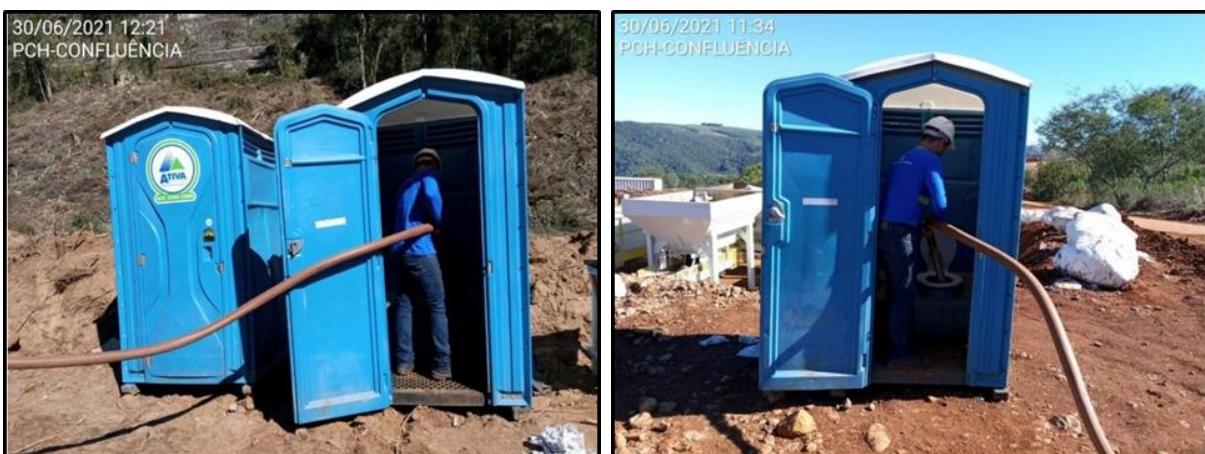
A limpeza dos banheiros e coleta dos efluentes é realizada frequentemente, de acordo com a necessidade, por empresa devidamente licenciada por meio de caminhão tanque com sucção, conforme ilustrado na figura 108.

Figura 249 - Limpeza dos banheiros químicos sucção de caminhão tanque.

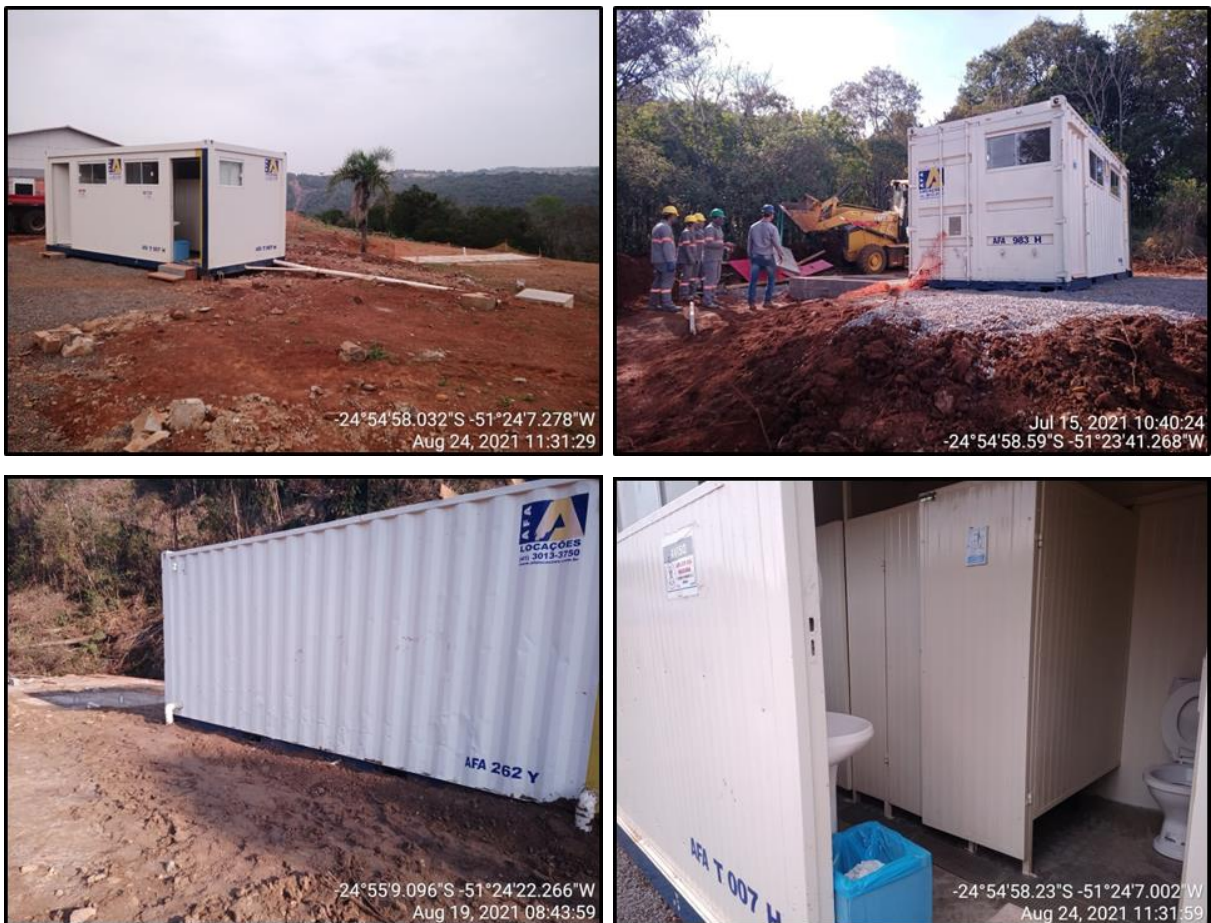
Com a evolução das obras, os banheiros químicos estão sendo substituídos por unidades fixas. São elas contêineres equipados de vasos sanitários, mictório, pias, detergente e toalhas de papel, interligadas em ETE primária e secundária (figura 248 e figura 249).

Figura 250 - Unidades sanitárias fixas, tipo container, dotados de ETE, disponibilizados próximos às frentes de serviços a partir do mês de junho/2021, na PCH Confluência.

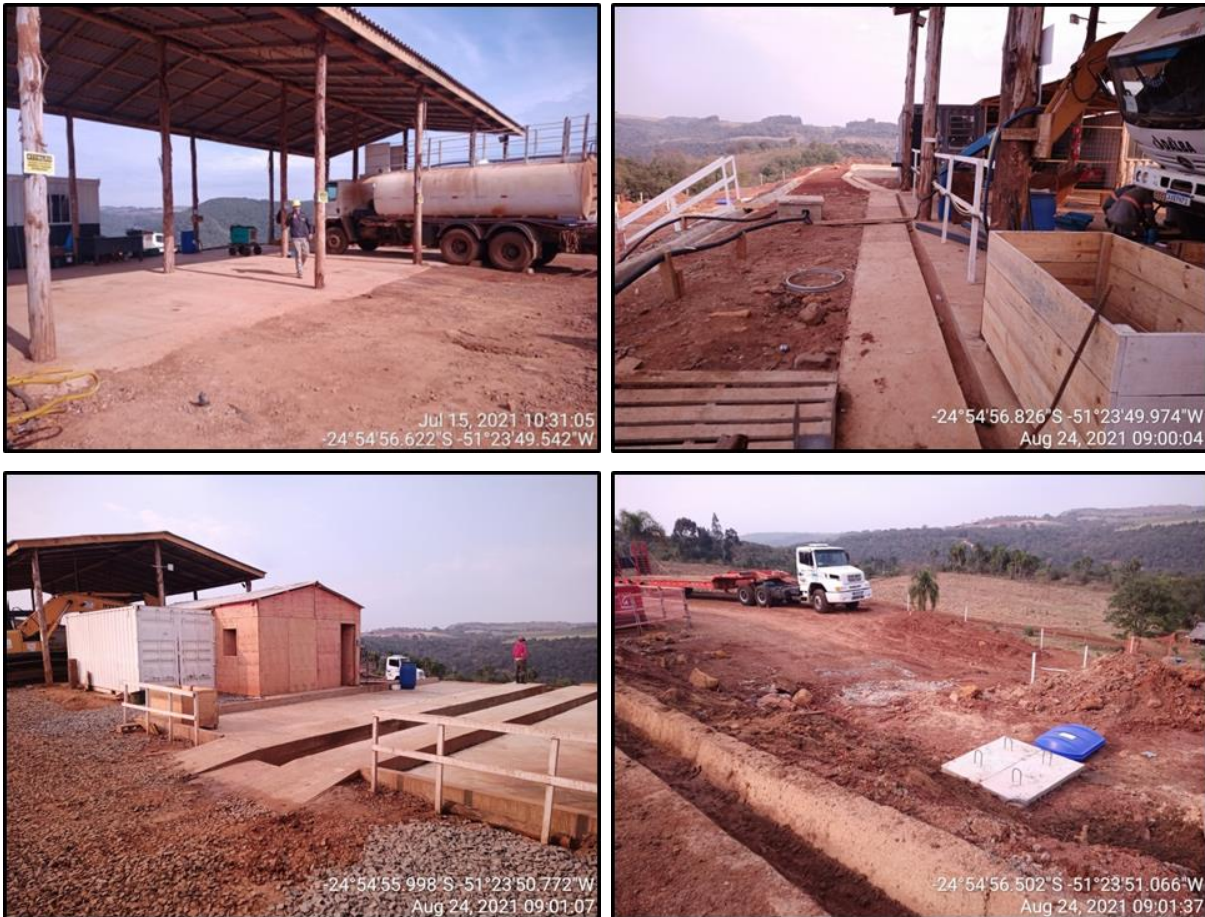
Durante o mês de junho foram executadas as instalações das estruturas de tratamento definitivas das rampas de lavagem de veículos na oficina e central de concreto. Ambas são equipadas de sistema de drenagem e sistema de decantação. Na oficina, após o decantador, o destino final do efluente se dá por caixa separadora de água e óleo (caixa SAO), a qual é monitorada e receberá limpeza sempre que necessário. Atualmente, a caixa está sendo redimensionada e está prevista a execução do sistema de decantação para melhor efetividade no tratamento deste efluente e atendimento à Resolução Conama nº 430/2011 (figura 251). A rampa de lavagem, construída em concreto, possui canaletas e coletores de efluentes além de decantador em seu fundo para contenção de sólidos

Figura 251 - Sistema de tratamento de efluentes da oficina e rampa de lavagem. Composta por sistema de drenagem, decantador e caixa SAO.

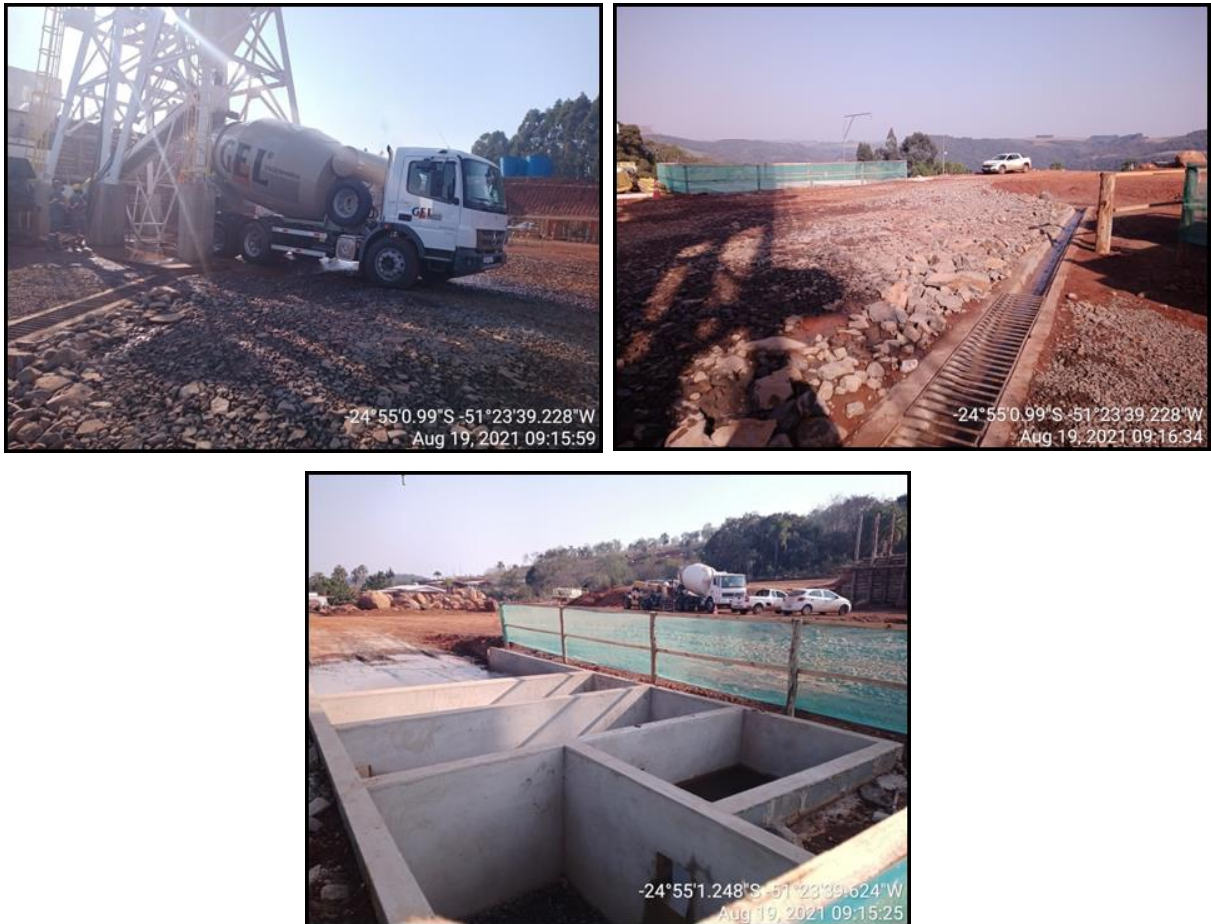
Figura 252 - Rampa de lavagem de concreto dotada de sistema de drenagem e sistema de decantação.

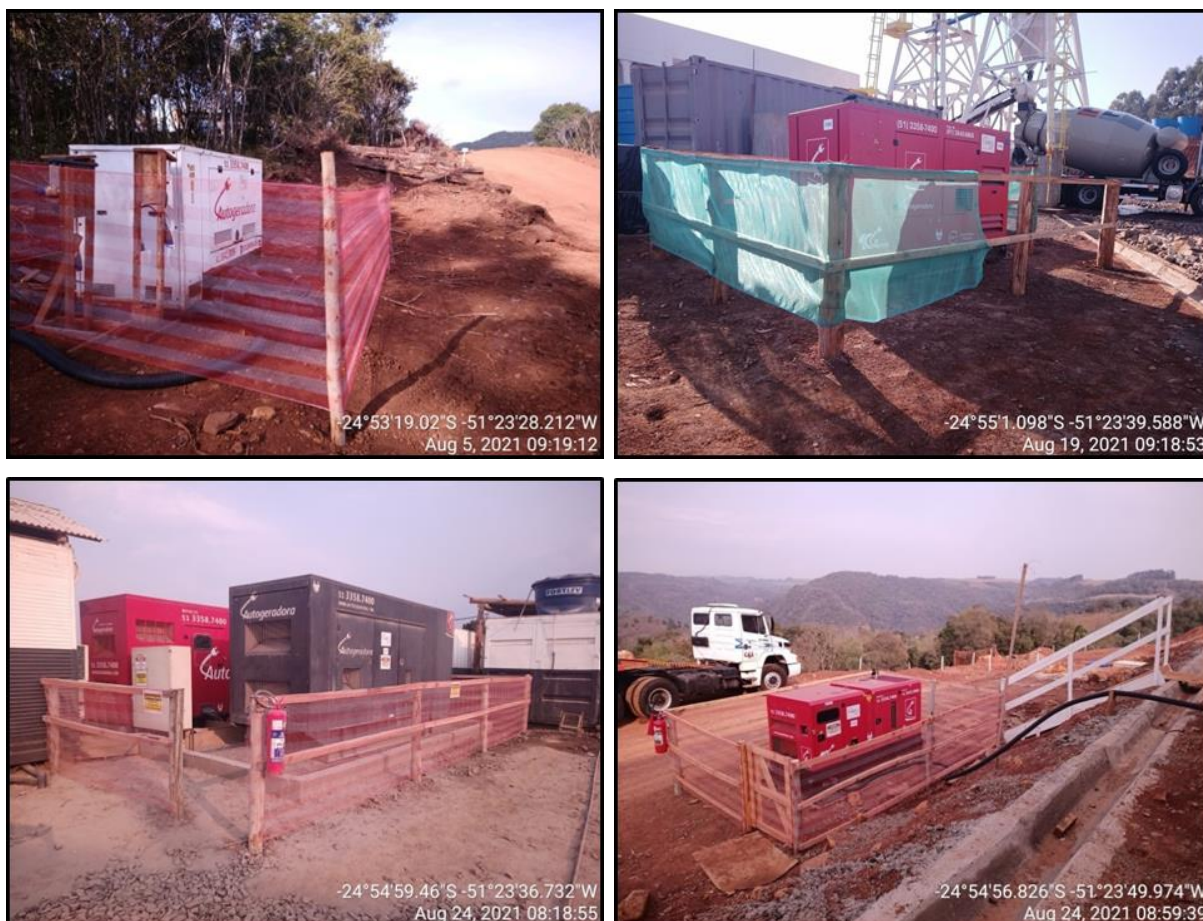
Figura 253 - Exemplos de geradores utilizados no canteiro de obras da PCH Confluência. Com o devido isolamento de segurança e com bacia de contenção interna.

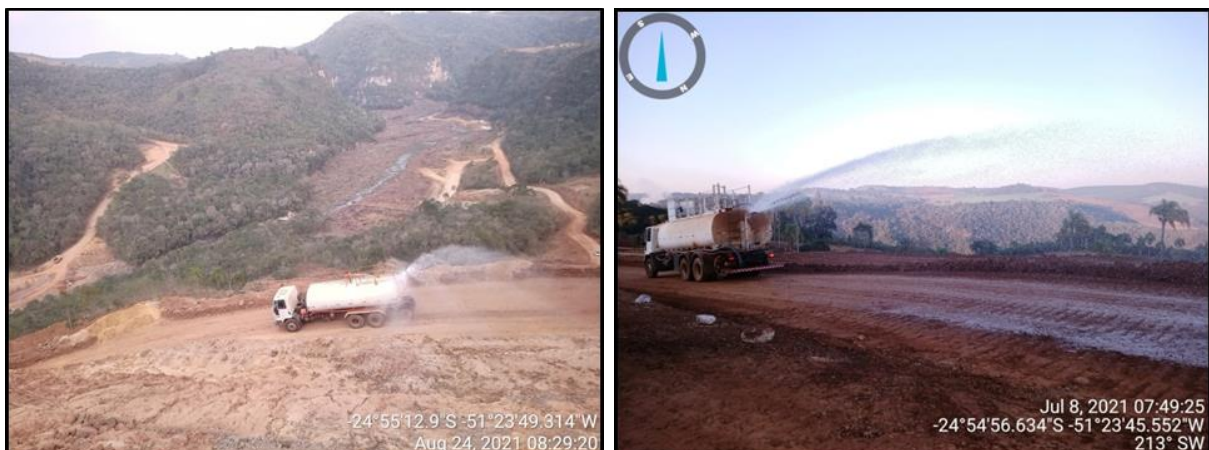
A umectação está sendo realizada através de caminhão pipa com a capacidade de 20 m³. A captação superficial para abastecimento do caminhão pipa está sendo realizada em dois pontos do rio Marrecas, devidamente outorgados ponto 01 (Portaria nº1.792/2019 – DPCA) e ponto 02 (Portaria nº1.793/2019 – DPCA), ambas no anexo 02.

Figura 257 - Controle de material particulado em suspensão nos acessos por caminhão pipa.

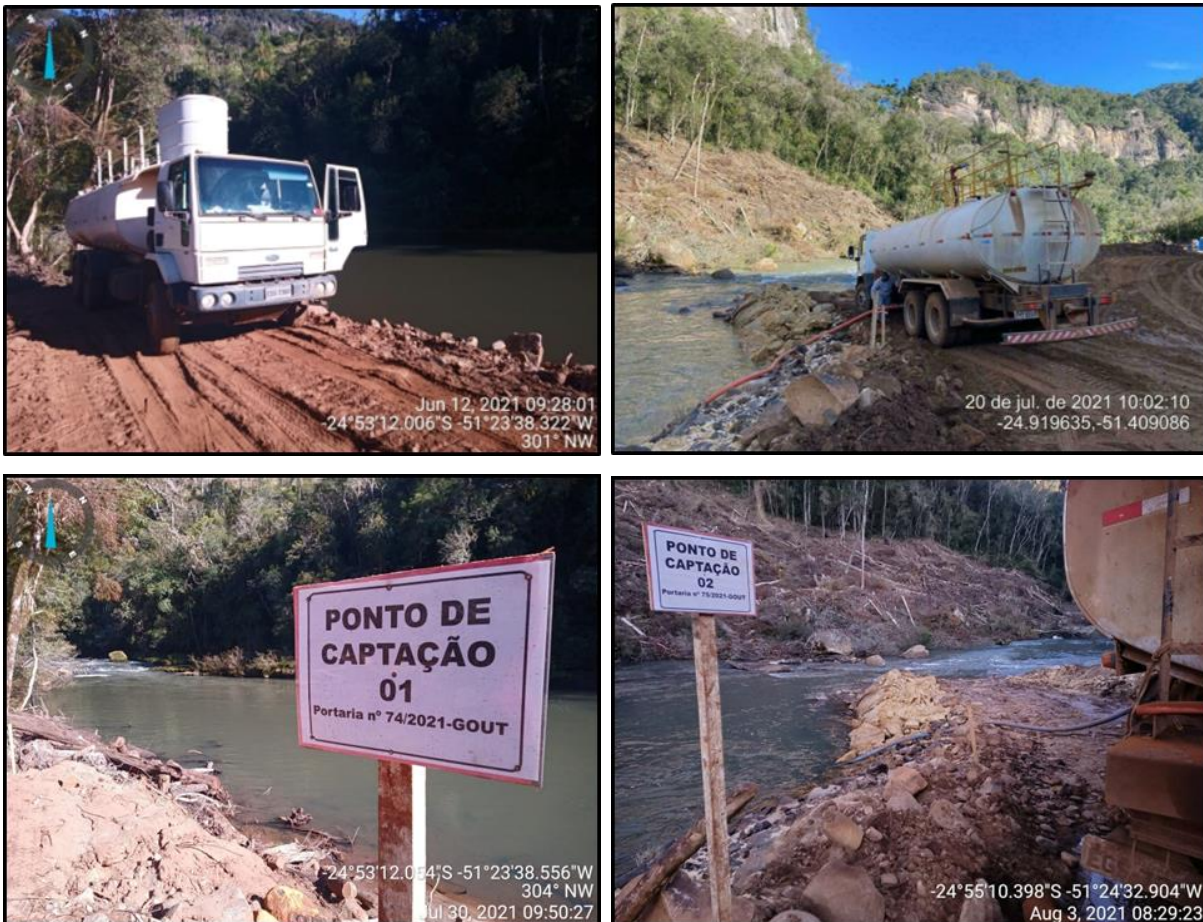
Durante os meses de março e abril, quando ainda não havia acessos viáveis aos dois pontos outorgados, a captação ocorreu em corpo hídrico próximo à obra (nas coordenadas geográficas 24°55'7.29"S, 51°23'1.45"O), e a mesma não ultrapassou 40 m³/dia³. Tal necessidade ocorreu para possibilitar o abastecimento de estruturas básicas do

canteiro e umectação das vias nestes dois meses. A partir da abertura dos acessos, a captação passou a ocorrer somente nos pontos outorgados.

Figura 258 - Pontos outorgados de captação de água superficial no rio Marrecas por caminhão pipa com capacidade de 20 m³.
