RELATÓRIO DE ACOMPANHAMENTO DOS PROGRAMAS
AMBIENTAIS

FASE DE IMPLANTAÇÃO - PRIMEIRO SEMESTRE

PCH Confluência- LI nº 23915

PCH CONFLUÊNCIA
LICENÇA DE INSTALAÇÃO Nº 23915

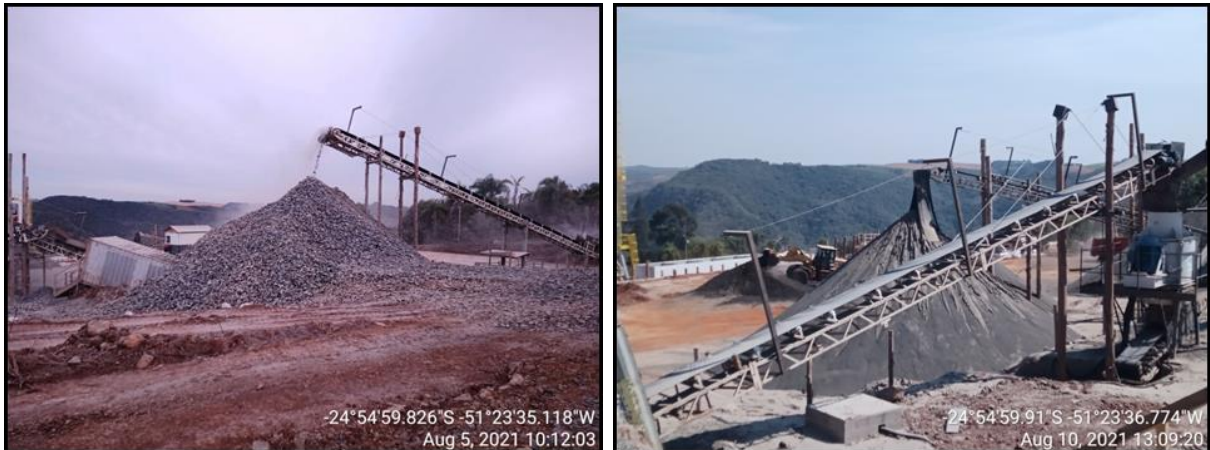
No britador primário e secundário há sistemas de aspersão de água acoplados. Já no britador terciário, devido à umidade interferir na qualidade do material, o controle está sendo realizado através de barreira

física executada com material reaproveitado da própria esteira dos equipamentos.

Figura 259 - Controle de material particulado em suspensão na central de britagem - aspersores de água e barreiras físicas.

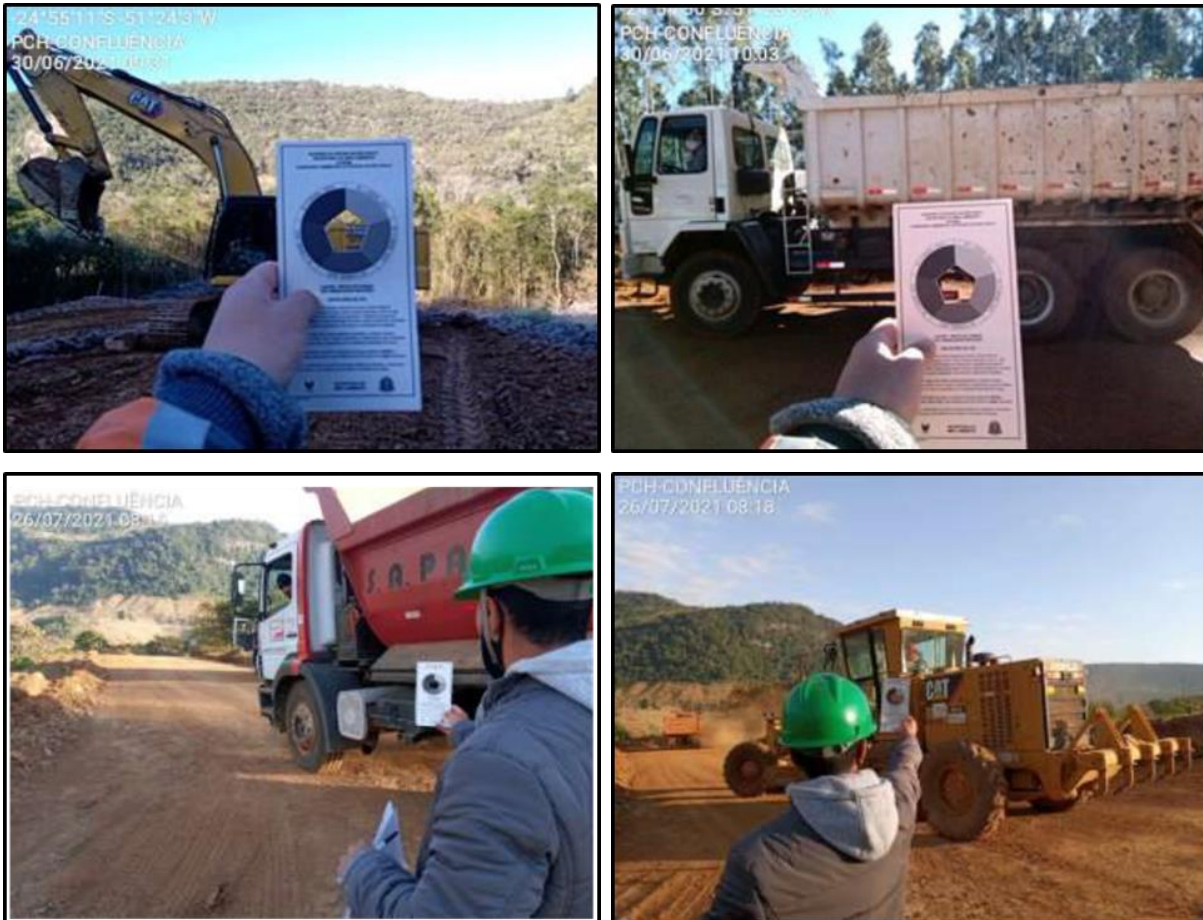
Em qualquer caso de monitoramento de fumaça preta nos veículos movidos a diesel, emissões com densidade superior ao padrão demandará o encaminhamento da fonte (veículo ou maquinário) à realização de manutenção corretiva (regulagem do motor) e conferência por novo monitoramento ante ao reinício das operações no empreendimento. A figura 121 ilustra alguns dos momentos de medição de fumaça acompanhados pela equipe de gestão ambiental.

Figura 260 - Execução do teste de fumaça preta utilizando a escala Ringelmann durante o primeiro semestre de implantação da PCH Confluência.
