RELATÓRIO DE ACOMPANHAMENTO DOS PROGRAMAS  
AMBIENTAIS

FASE DE IMPLANTAÇÃO - TERCEIRO SEMESTRE

PCH Confluência - LI nº 23915

**Set/2022**

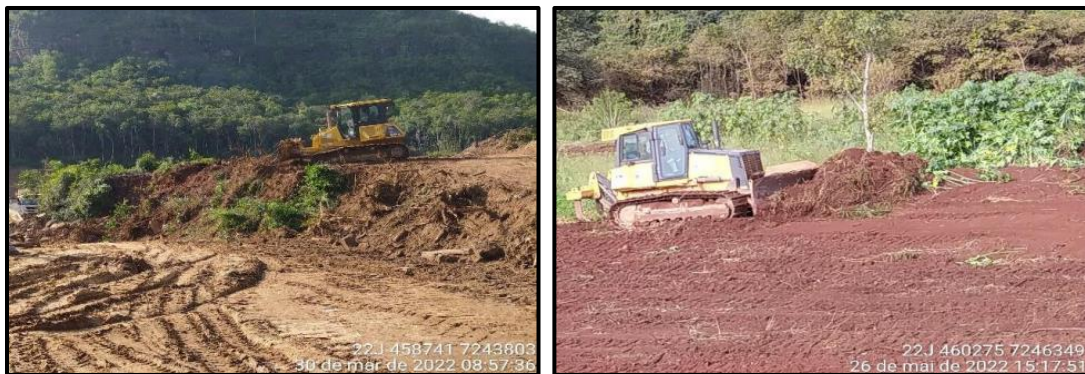
**Figura 2 – Decapagem e transporte de *topsoil*.**

Visto que o volume de *topsoil* já coletado em semestres anteriores foi de 93.937,91 m<sup>3</sup>, o total acumulado é de 108.920,12 m<sup>3</sup>. Devido a finalização das atividades de supressão vegetal e decapagem do solo, não será mais gerado volume de *topsoil*.

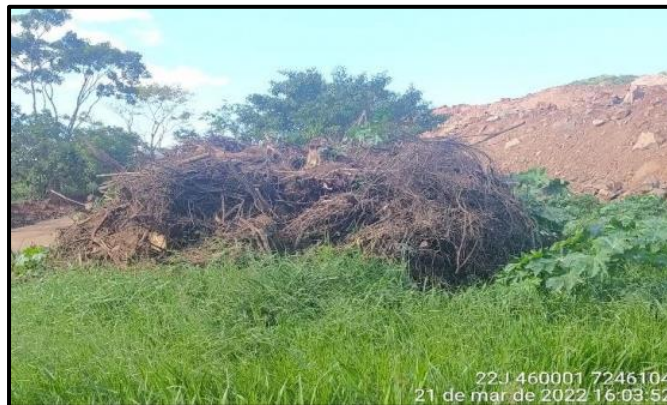
**Figura 4 – Galharia acumulada em bota-espera.**

Além do *topsoil*, a galharia da vegetação proveniente das áreas suprimidas também foi disposta em bota-espera (figura 4). Uma estimativa realizada ainda no 2º semestre de acompanhamento das obras,

feita através de imagens de satélite (considerando a altura média das leiras), permitiu inferir que havia estocado cerca de 3.100 m<sup>3</sup> de galharia.

No período do atual relatório toda a galharia proveniente da supressão do reservatório também foi acumulada em áreas de bota-espera. Entretanto, a estimativa do volume não pode ser realizada, já que esse material encontra-se espalhado em diferentes áreas. A galharia será mantida nessas áreas até que se iniciem atividades de nucleação em áreas degradadas.

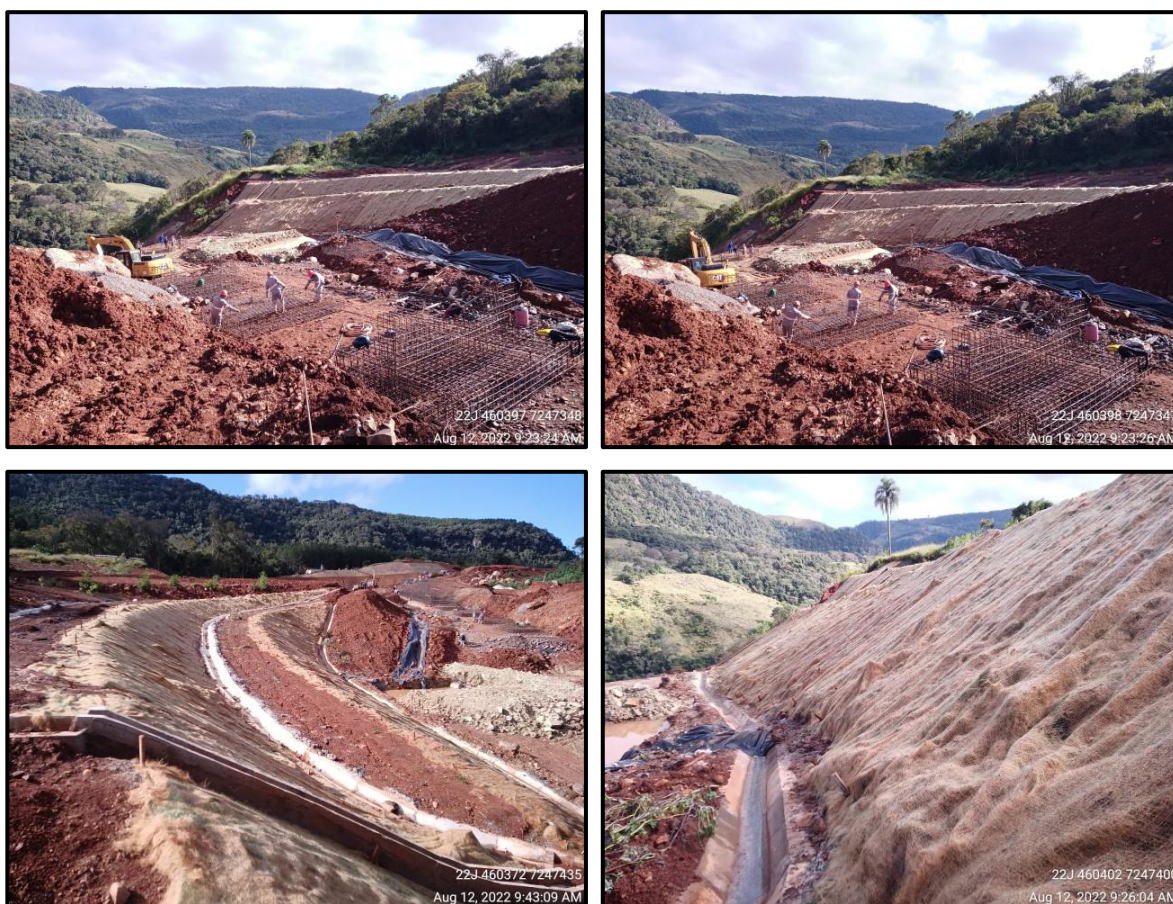
**Figura 5 – Recuperação de taludes expostos na tomada d'água de alta pressão.**

No período foi realizada a primeira medida de recuperação de área degradada do empreendimento em taludes expostos na tomada d'água de alta pressão. As ações de recuperação puderam ser aplicadas na área visto que a mesma não sofrerá mais intervenção.

No dia 12 de agosto de 2022 foi realizada uma vistoria para acompanhamento das atividades, que se caracterizaram pela instalação de manta ecológica e aplicação de hidrossemeadura (figura 5). Além destas medidas, foram instaladas canaletas de crista e de saia de talude, bem como escada dissipadora de energia para escoamento pluvial. As medidas visam a estabilização dos taludes a fim de evitar o desenvolvimento de processos erosivos.

Após a finalização das obras, serão finalizadas as atividades de contenção, bem como, será realizado o plantio nas áreas previstas pelo programa.

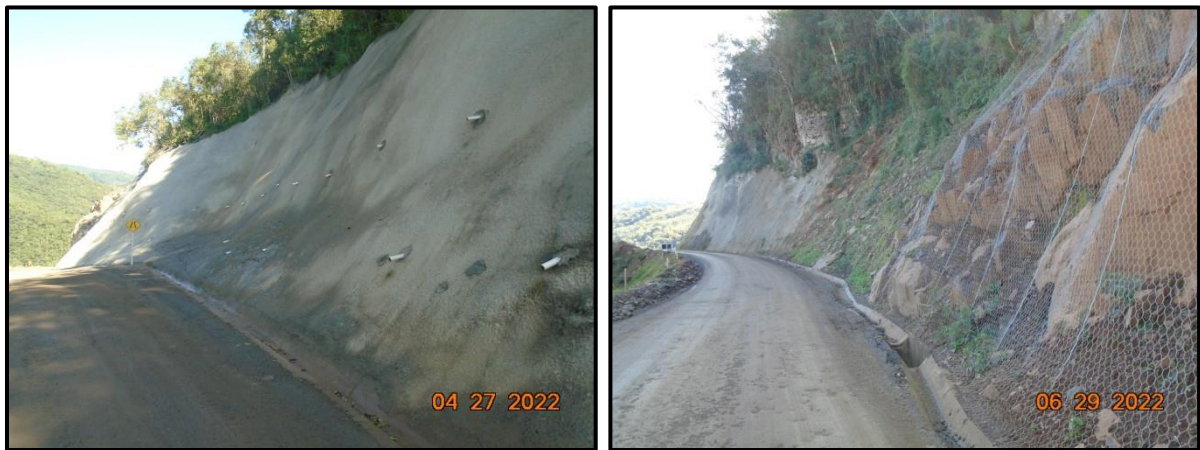
**Figura 6 – Talude de corte da via de acesso ao barramento. Vistoria realizada em 27/04/2022 e em 29/06/2022.**

Ao longo das vistorias realizadas os taludes monitorados, com potencial para causar assoreamento do reservatório, foram àqueles situados na via de acesso ao barramento (figura 6), cujos registros também são

A formação de taludes de corte nas áreas de afloramento de basaltos da Formação Serra Geral, como nos taludes de corte da via de acesso ao barramento, cria condições favoráveis ao desabamento de blocos. Contudo, após a execução de medidas de contenção no último semestre, estes fenômenos erosivos não foram mais observados (figura 6).

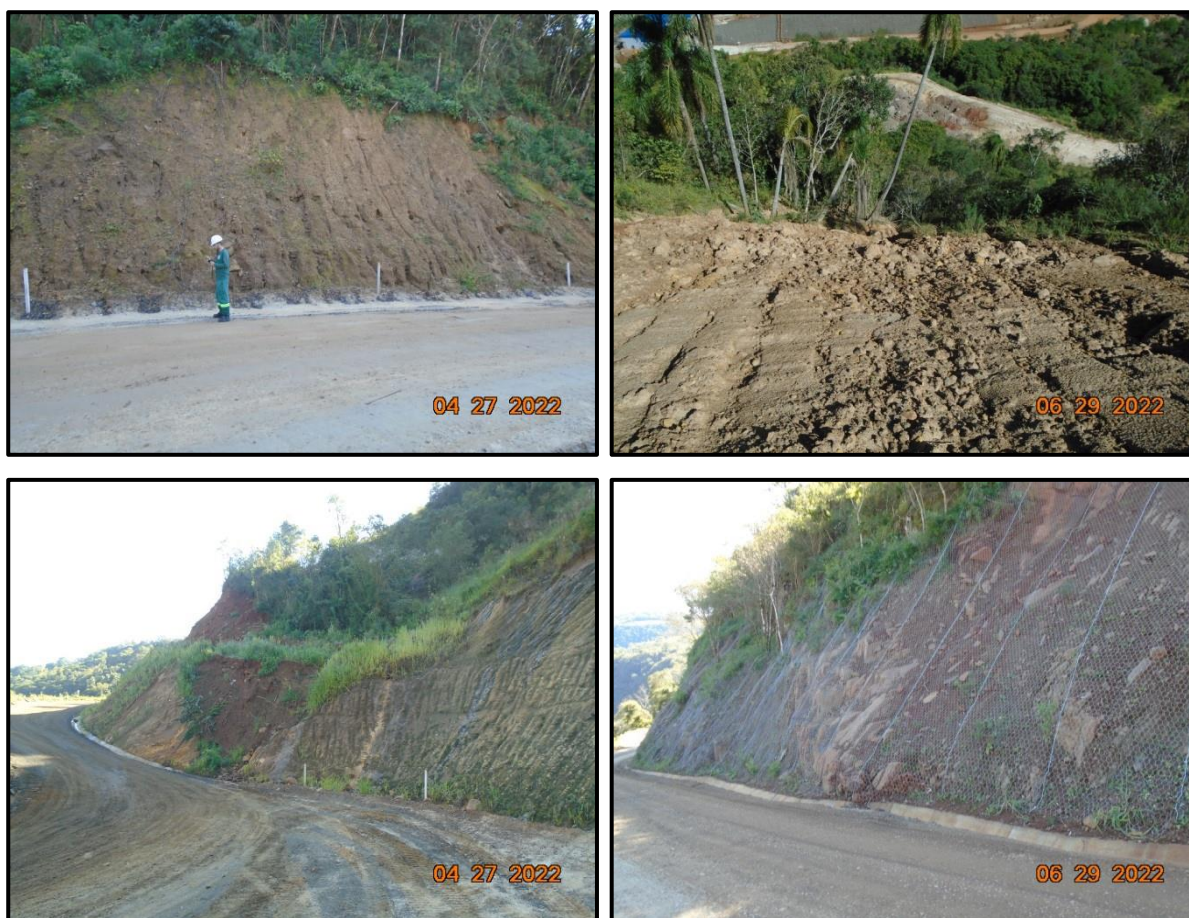
**Figura 7 - Processos erosivos registrados no talude de aterro da via de acesso ao barramento. Vistoria realizada em 27/04/2022 e em 29/06/2022.**

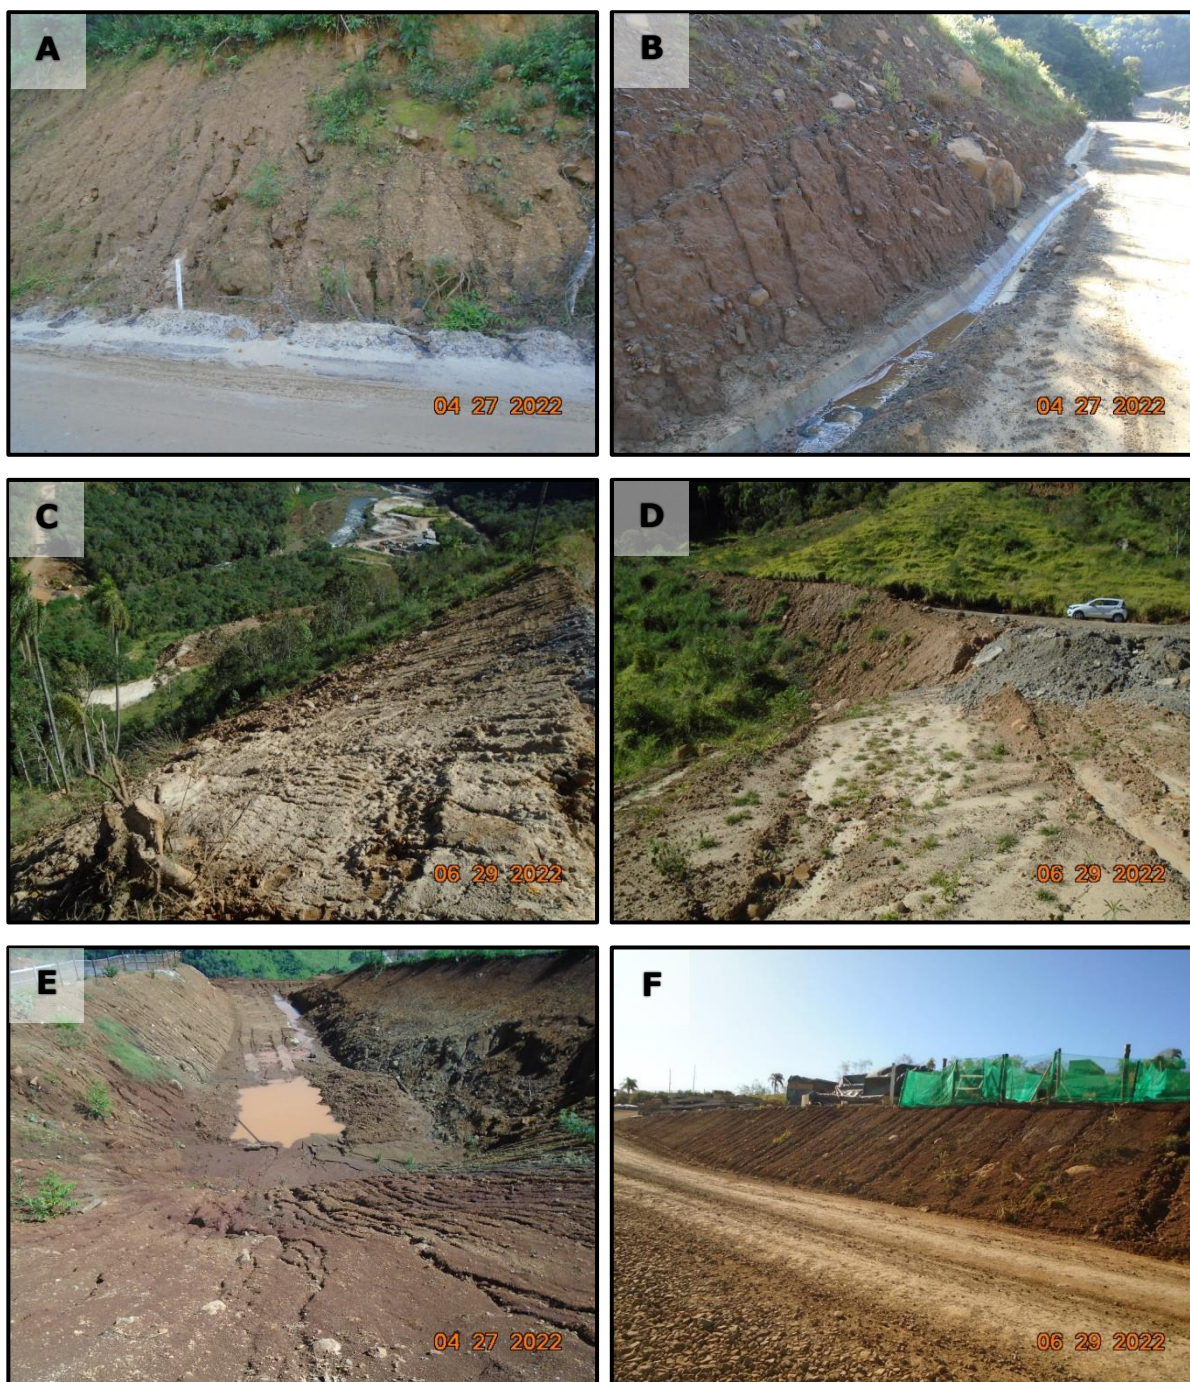
**Figura 8 – Sulcos erosivos em taludes identificados no primeiro semestre de 2022.**

Para os bota-fora e acessos, as contenções definitivas fazem parte do cronograma de obras e serão executadas mais ao final da implantação.

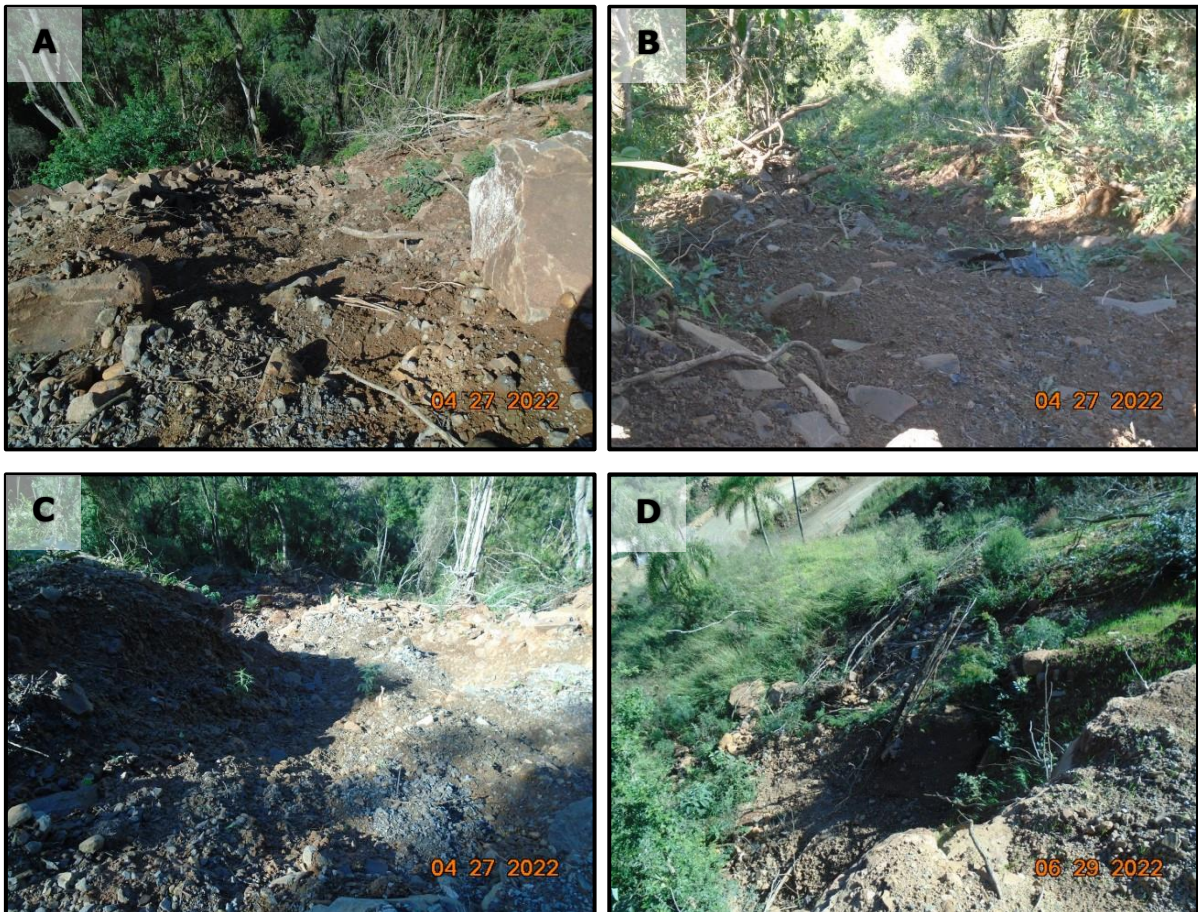
No talude de aterro do trecho inicial da via de acesso ao barramento foram observados processos erosivos e movimentos gravitacionais de massa, como sulcos, ravinas e corridas de detritos (figura 9). Visando orientar ações básicas de controle, foi proposto para o local um plano de ação que contemplou um conjunto de técnicas como, por exemplo, a implantação de cobertura vegetal e a finalização das obras dos sistemas de drenagem e dissipação de energia. Ambas as medidas foram executadas pela empreiteira e registradas na vistoria de junho, conforme será apresentado em tópico específico neste relatório.

**Figura 9 – Processos erosivos registrados no talude de aterro da via de acesso ao barramento. Fotos tiradas nas vistorias realizadas em 27/04/2022 e em 29/06/2022.**

A: sulco erosivo; B, C e D: cicatrizes de corridas de detritos.

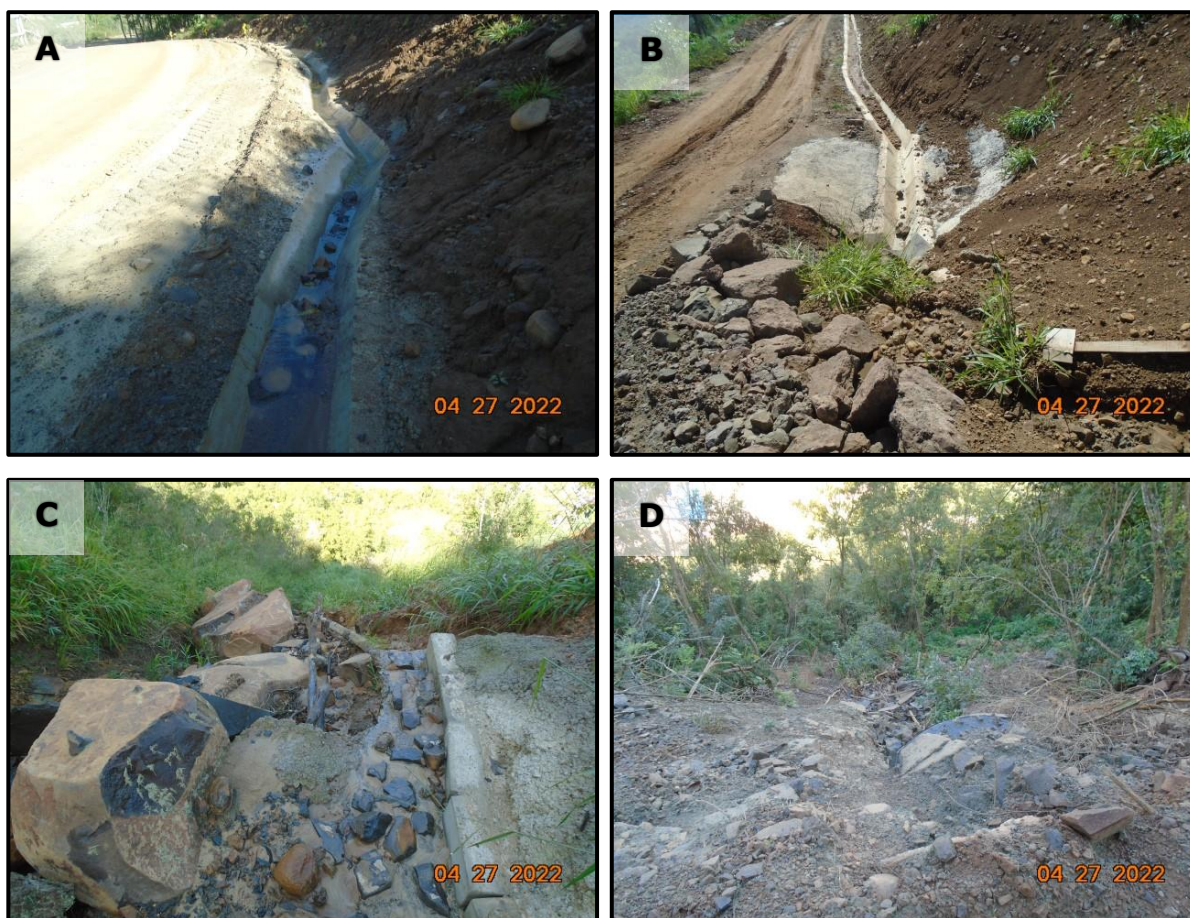
Na vistoria de abril foram registrados sistemas de drenagem (figura 12) ainda em execução, danificados e obstruídos por solo ou rocha. Ressalta-se que na vistoria de junho estes mesmos sistemas foram inspecionados e observaram-se atividades de limpeza daqueles obstruídos, reparos naqueles danificados e o avanço das obras daqueles que ainda estavam em execução. Estas medidas serão apresentadas em tópico específico neste relatório (5.3.4.1 Medidas de controle).

**Figura 12 – Registros fotográficos relacionados aos sistemas de drenagem, situação identificada em abril de 2022.**

A e B: sistemas de drenagem parcialmente obstruídos; C: dissipador de energia danificado; D: sistema de drenagem em execução.

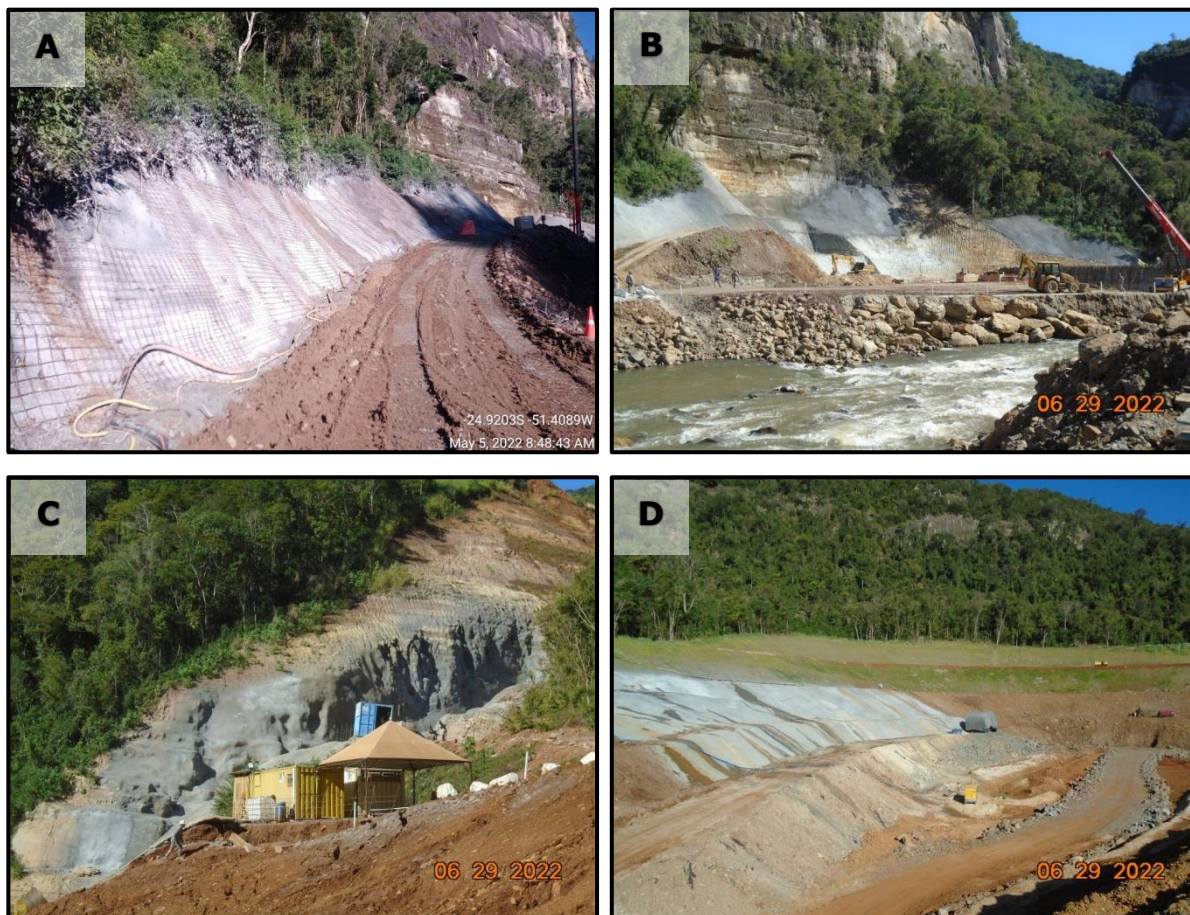
Em taludes rochosos verticais, ou com alta declividade e em taludes com suscetibilidade à erosão devido às características do solo, foram instaladas telas e realizado o jateamento de concreto. Estas medidas foram

realizadas nos taludes do desemboque do túnel do canal de adução, nos taludes do conduto forçado para a casa de força e nos taludes da área do barramento (figura 15).

**Figura 15 – Contenção de taludes com concreto projetado, realizada no primeiro semestre de 2022.**

A e B: na área do barramento; C: na área do conduto forçado para a casa de força; D: no desemboque do túnel do canal de adução.

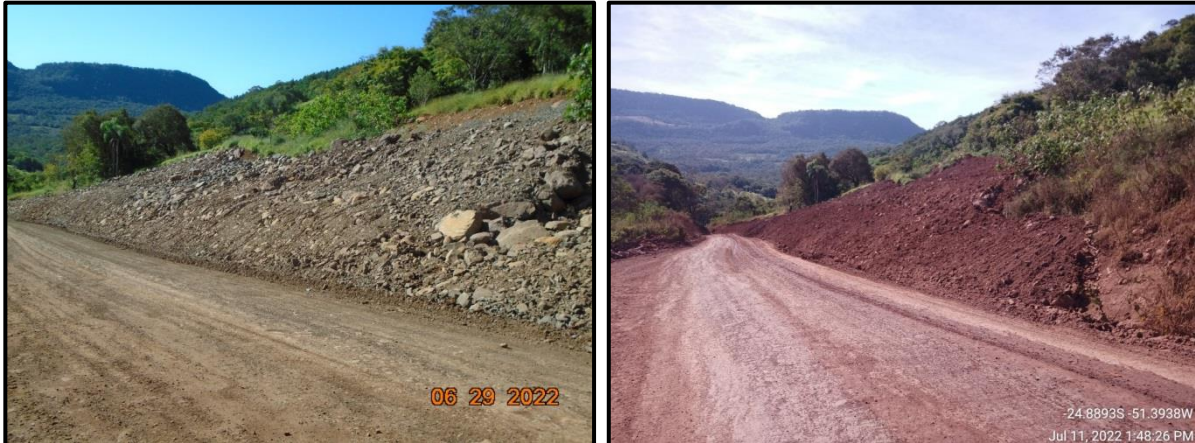
Durante o semestre também foi observada a expansão do enrocamento do talude de corte da via de acesso à casa de força (figura 17). Neste

ponto, os processos erosivos já haviam sido contidos com o enrocamento da base, contudo o enrocamento foi expandido e recebeu cobertura de solo para, permitir o desenvolvimento de vegetação.

**Figura 17 – Medidas mitigadoras no talude da via de acesso à casa de força, realizadas no primeiro semestre de 2022.**

A: Expansão do enrocamento; B: Disposição de solo sobre o enrocamento.

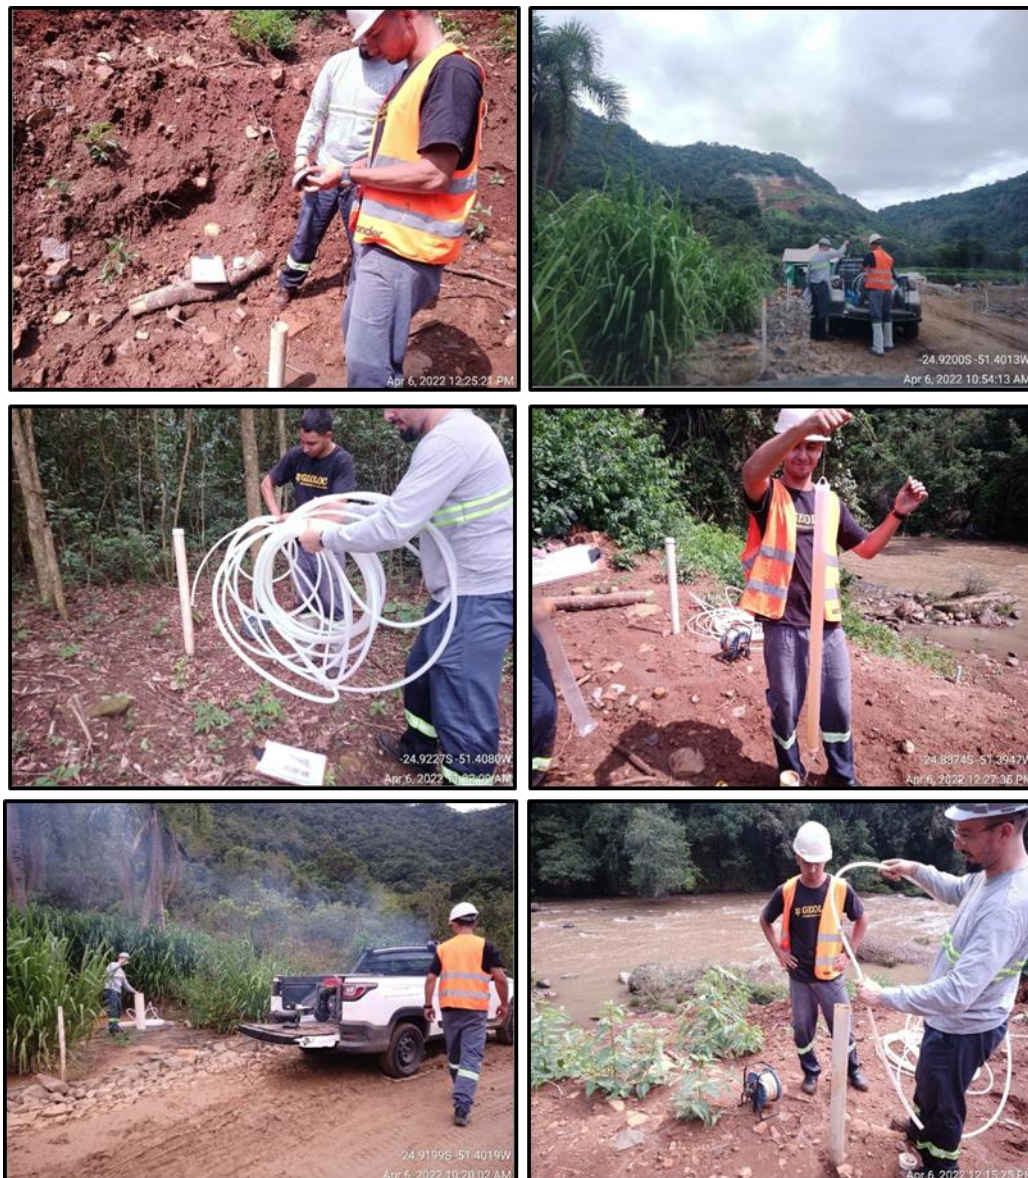
Com relação ao conjunto P1, após a primeira campanha de coleta e medição de nível d'água realizada posteriormente à instalação dos dispositivos, em fevereiro deste ano e foram constatadas colunas d'água muito reduzidas e a presença de espessa camada de sedimentos finos, próximos ao fundo do poço. Durante a campanha de março, os problemas do P1 se agravaram e a aferição do nível d'água indicou que todos os dispositivos (PMs e MNAs) estavam secos.

Ainda durante a campanha de março, os dispositivos do P3 também apresentaram colunas d'água reduzidas com alta turbidez, devido à concentração de material particulado e presença de sedimentos no fundo. Com base na avaliação realizada a partir das observações acima apresentadas e da comparação com os dados obtidos durante a instalação, definiu-se a necessidade de limpeza ou reinstalação dos dispositivos de P1 e P3 para torná-los adequados ao uso a que se destinam. Assim, no início de abril de 2022 a empresa terceirizada responsável pela instalação dos dispositivos realizou uma vistoria nos poços de monitoramento e nos MNAs instalados na PCH Confluência (figura 22). Na ocasião foram obtidas as medidas da coluna da água em todos os poços perfurados. Após a constatação da empresa executora que entendeu o propósito e a importância da adequada funcionalidade de todas as unidades pretendidas para o programa, os dispositivos do P1 foram todos reinstalados no início de agosto de 2022 (figura 23). Além disto, foi realizada a limpeza de todos os dispositivos dos pontos P2 e P3.

**Figura 22 – Vistoria da empresa terceirizada para aferição de coluna d’água e profundidade nos PMs e MNAs instalados.**

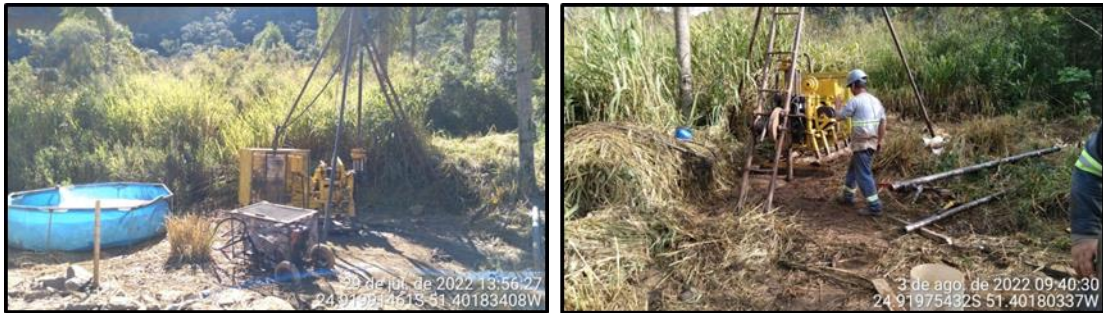
Desta forma, no início de agosto, visando executar mais uma campanha de medição do nível d’água e verificar o sucesso da reinstalação dos PMs e MNAs do P1, bem como a eficácia da limpeza daqueles já instalados no P2 e P3, foram feitas medidas utilizando um medidor de nível eletrônico com fita graduada em intervalos de 50 cm. Ressalta-se que os dispositivos de P2 não apresentavam problemas previamente a esta campanha, mas ainda assim foram objetos de limpeza.

**Figura 23 – Manutenções realizadas nos poços no início de agosto de 2022.**

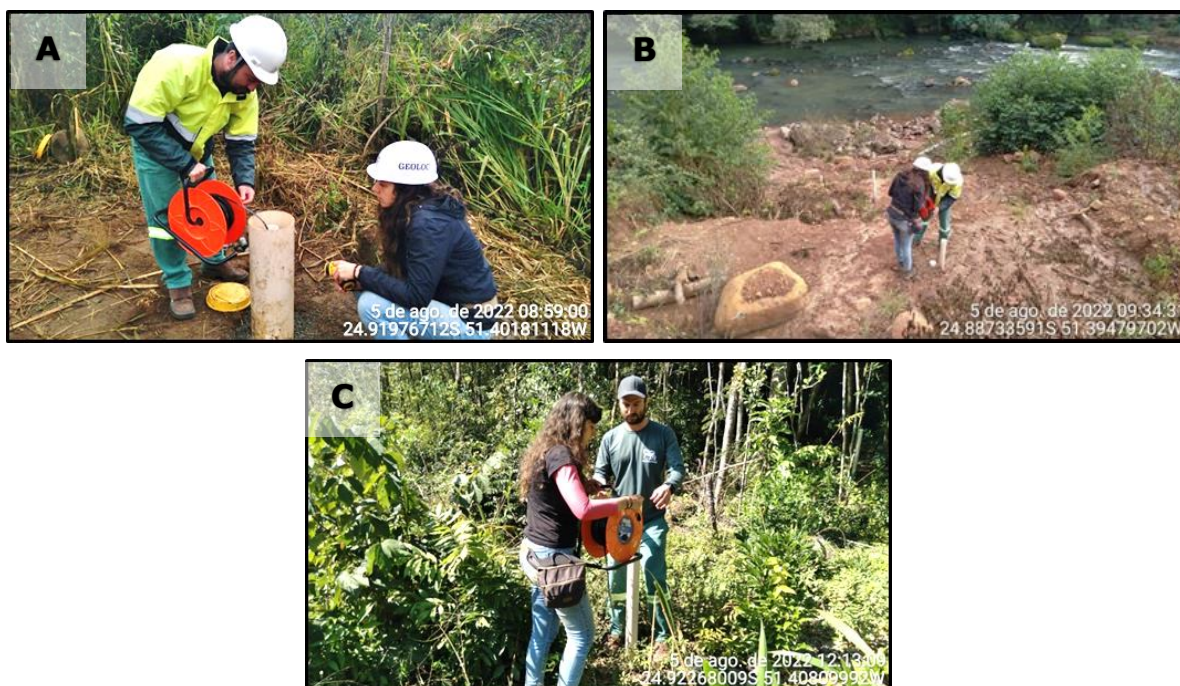
**Figura 24 - Medição de níveis d'água nos MNAs presentes na PCH Confluência, após as atividades de manutenção e limpeza.**

Em agosto de 2022, após a limpeza e manutenção dos poços pela empresa responsável por suas instalações, foram medidos os níveis d'água presentes no P1, P2 e P3 (figura 24). Os dados obtidos em campo demonstraram que os dispositivos reinstalados no P1 encontravam-se aptos para a utilização, pois todos apresentam coluna d'água igual ou superior a um metro (tabela 14). Os dispositivos do ponto P2 também se encontraram aptos para utilização, com uma coluna d'água superior a 1,5 m, ressalva feita para o MNA-03 que, apesar de não possuir a coluna d'água recomendável (1,5 m – 2,0 m), possuía uma coluna d'água tolerável (1,0 m – 1,5 m). Contudo, no conjunto P3, identificou-se que tanto o MNA-03, quanto o PM-03 apresentaram colunas d'água abaixo do nível tolerável, ou seja, inferior a 1,0 m, conforme os dados apresentados na tabela 14.

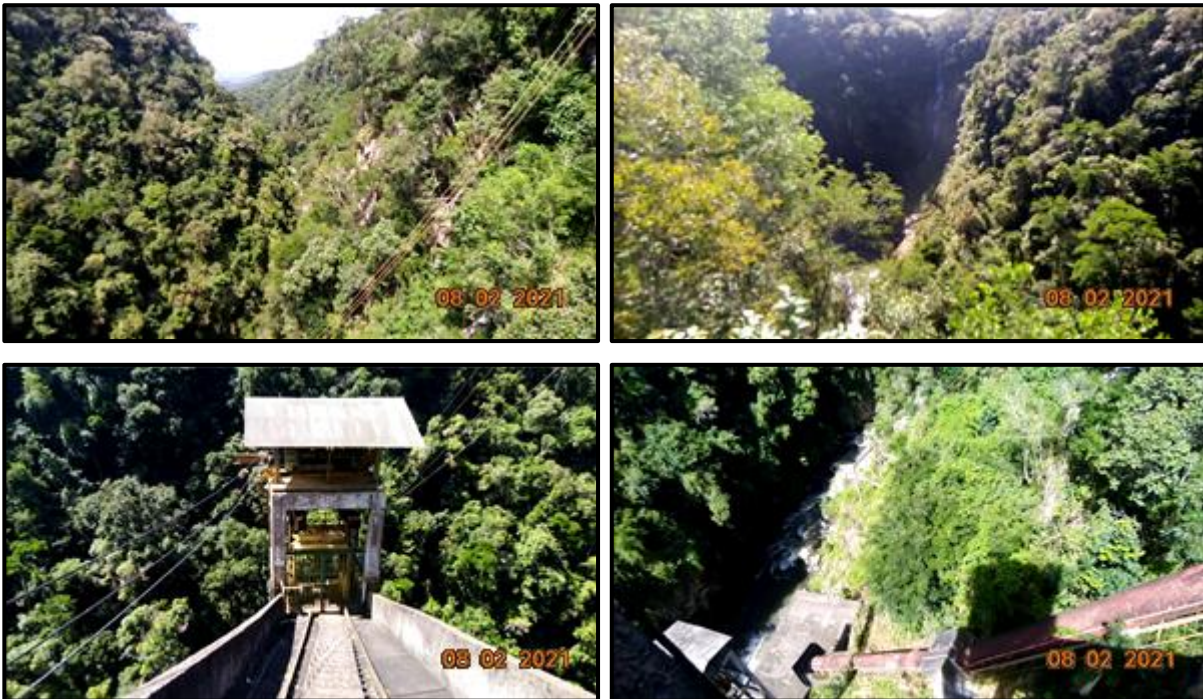
As campanhas para os monitoramentos hidrométricos foram previstas em seções a montante da PCH Confluência nos rios Marrecas e Cachoeira. Entretanto, durante a primeira campanha de execução (fev/2021) foi evidenciada a impossibilidade de acessar as áreas programadas no rio Cachoeira. Isto, porque, o ponto estava inserido em uma área da PCH Cachoeira que exige a descida por escadas e elevador, impossibilitando o transporte do barco para as medições (figura 25). Complementarmente, também foi observada condição de corrente de fluxo hídrico considerada forte, não permitindo condições de segurança para a realização das medições com o uso do vau a pé (sem o uso de embarcação) no local.

Com vistas às campanhas de medições hidrométricas seguintes e considerando que o montante de contribuição de sedimentos do rio Cachoeira é representativo na avaliação, outra seção a montante da PCH Confluência e PCH Cachoeira foi utilizada para as medições hidrométricas.

**Figura 25 – Visadas do rio Cachoeira, elevador de acesso e imediações do ponto Rio Cachoeira #M2.**

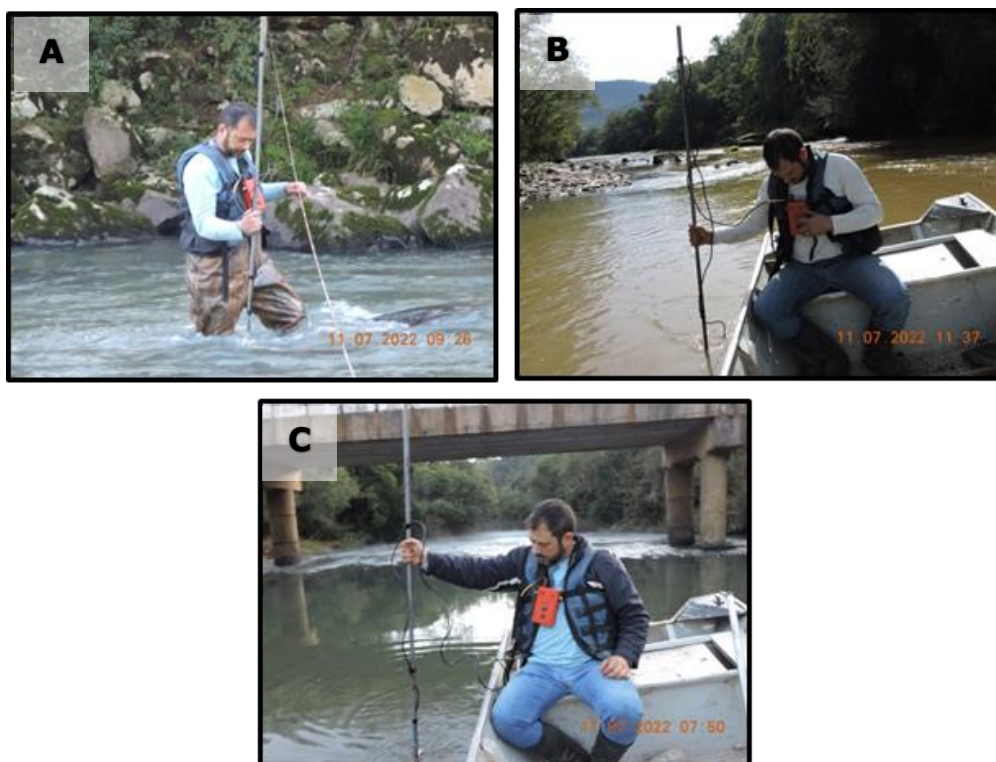
**Figura 27 - Medição de vazão realizada em 11 de julho de 2022 na seção montante (A), jusante (B) do rio Marrecas e na seção montante do Rio Cachoeira (C) da PCH Confluência, Turvo (PR).**

Os resultados de medição da descarga líquida e da descarga sólida estão apresentados respectivamente na tabela 5 e na tabela 6, juntamente com as demais informações mais relevantes da medição. A figura 27 e a figura 28 apresentam registros fotográficos destas medições durante a última campanha de monitoramento hidrométrico, em 11 de julho de 2022.

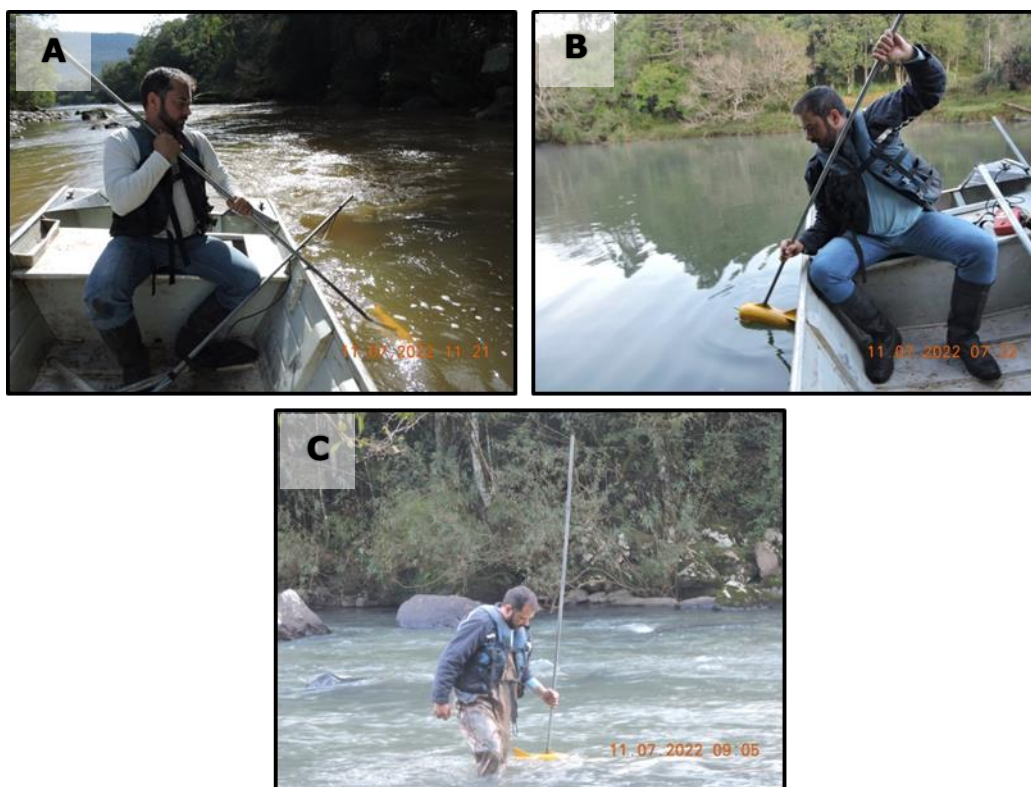
**Figura 28 - Coleta de amostras de sedimentos em suspensão no dia 11 de julho de 2022 na seção montante (A), jusante (B) do rio Marrecas e na seção montante do Rio Cachoeira (C) da PCH Confluência, Turvo (PR).**

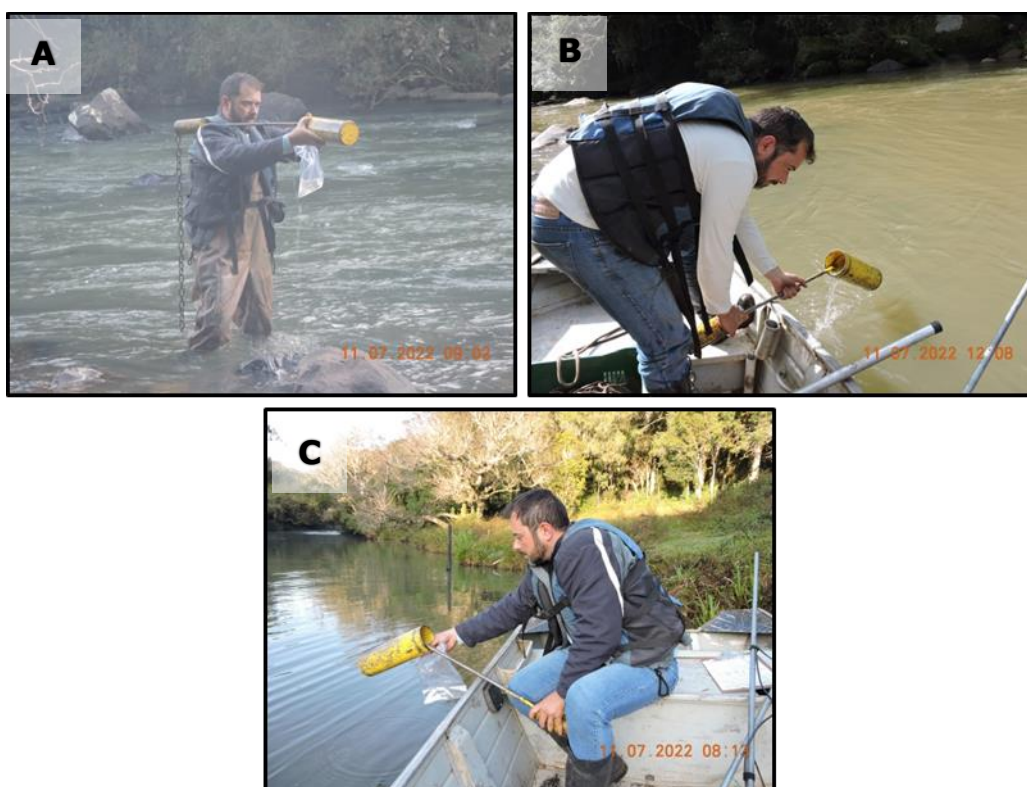
**Figura 29 - Coleta de amostras de sedimentos de fundo no dia 11 de julho de 2022 na seção montante (A), jusante (B) do rio Marrecas e na seção montante do Rio Cachoeira (C) da PCH Confluência, Turvo (PR).**

Para os sedimentos do leito, o percentual passante na respectiva peneira está apresentado na tabela 18 (salienta-se que a fração passante numa peneira se torna o montante de 100% da fração seguinte (de menor granulometria). Na figura 29 podem ser observados registros das amostragens de sedimentos nas seções a montante da PCH Confluência nos rios Marrecas em Cachoeira.

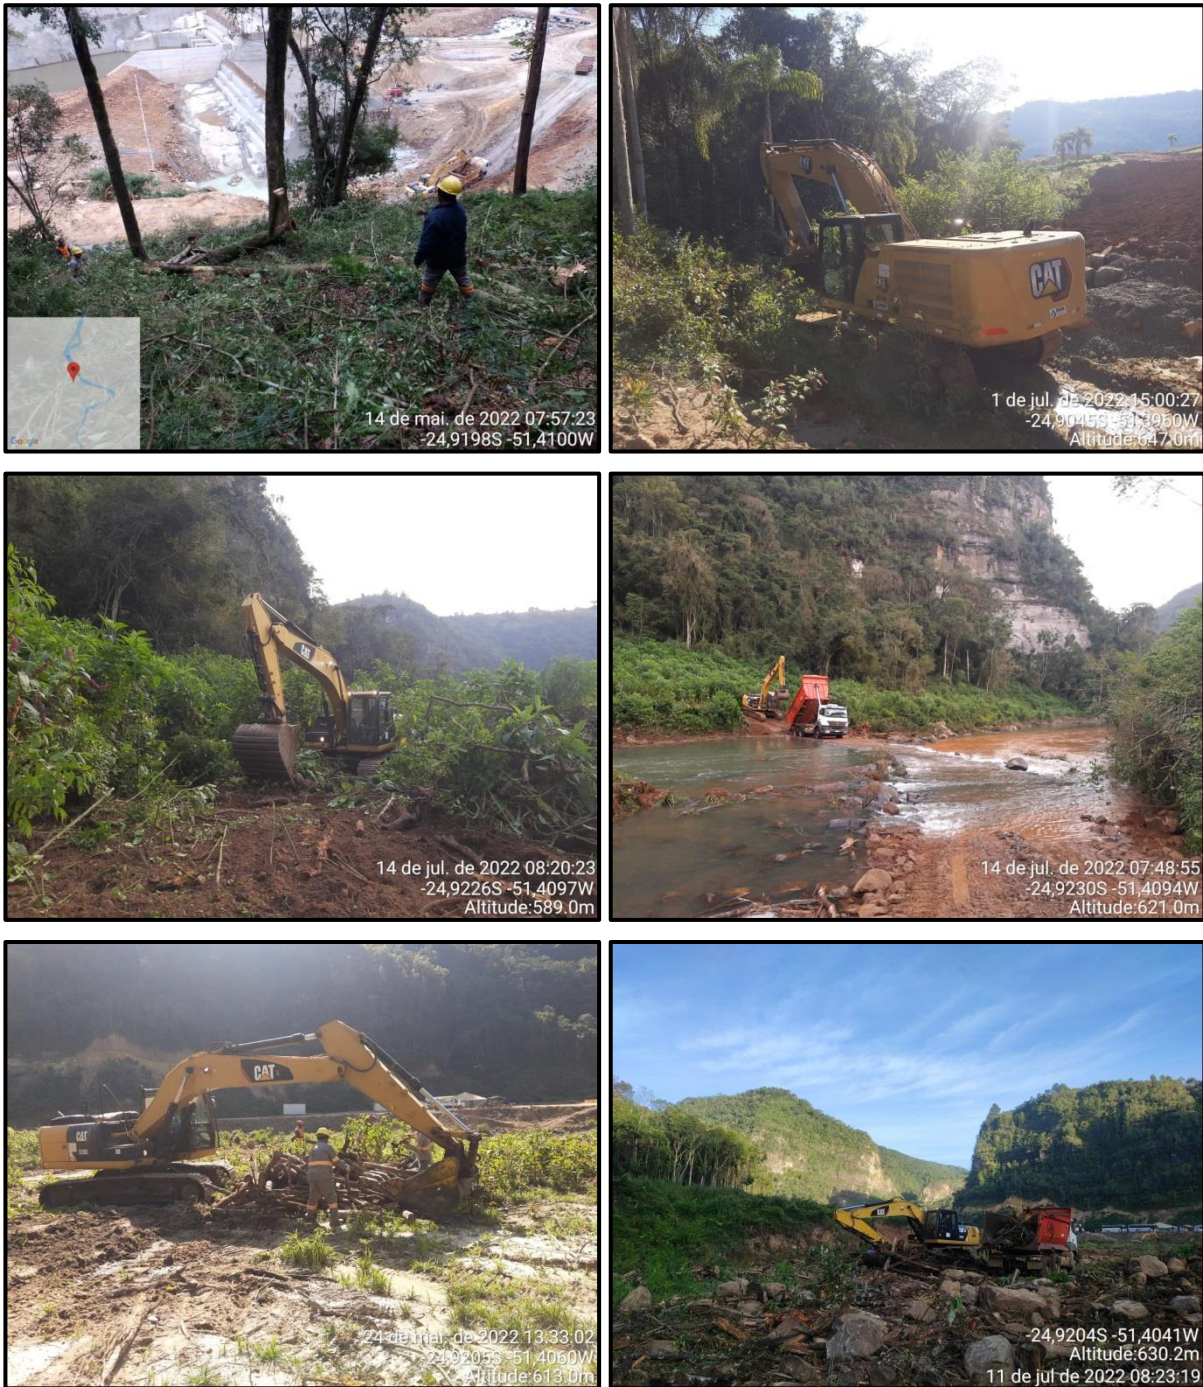
**Figura 32 - Atividade de remoção do material vegetal oriundo da supressão do reservatório na confluência entre os rios Marrecas e Cachoeira, com o acompanhamento da equipe de resgate de fauna.**

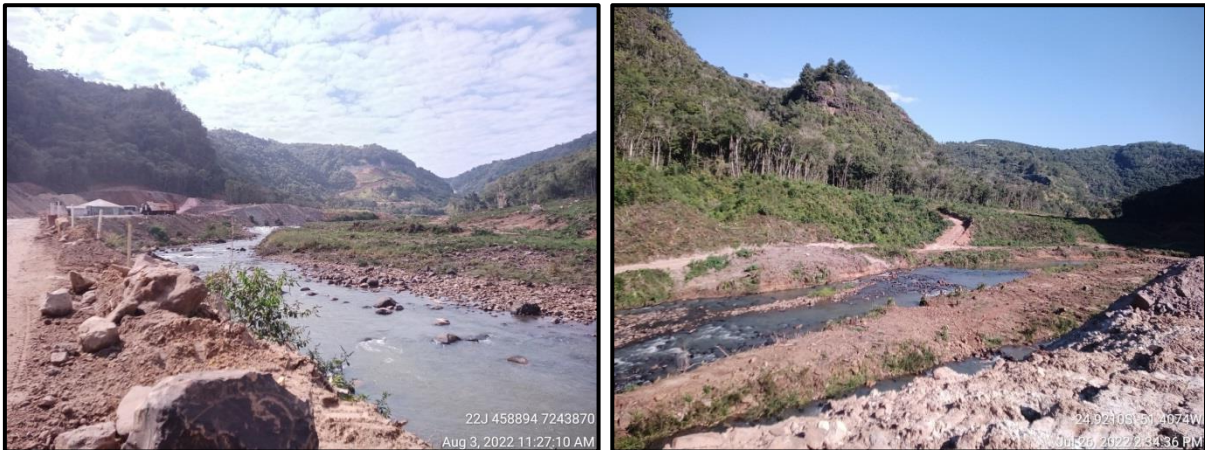
**Figura 33 - Áreas do futuro reservatório suprimidas durante a implantação da PCH Confluência.**

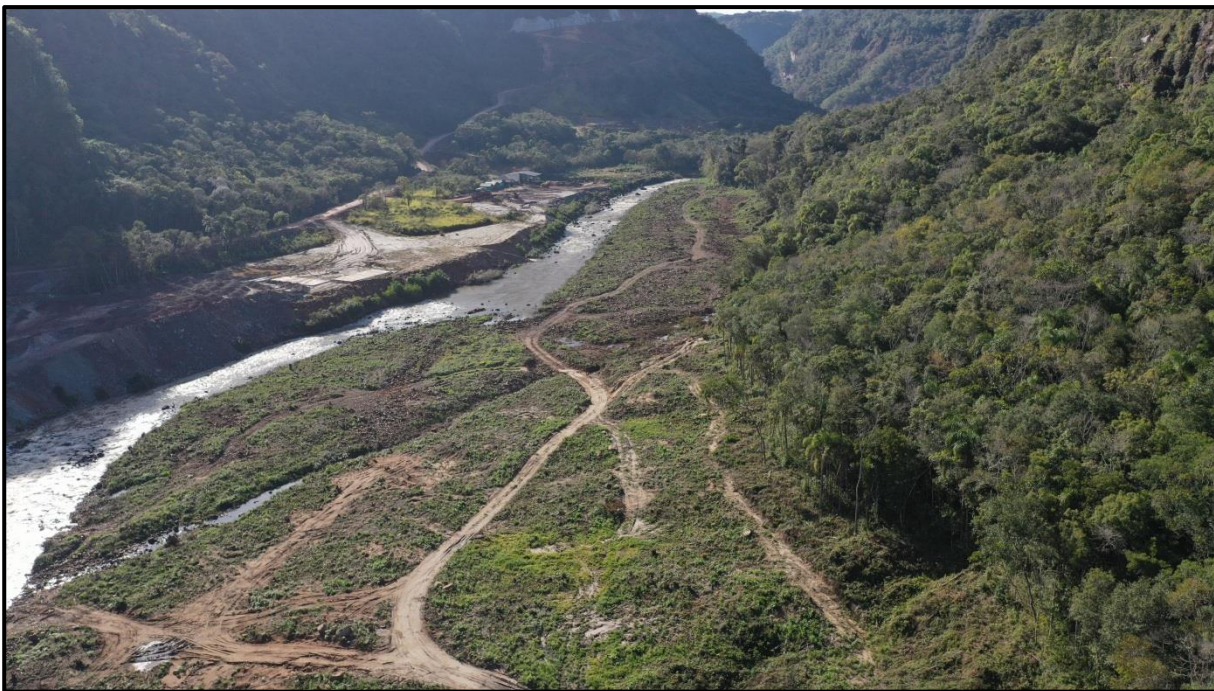
**Figura 35 – Visão geral da supressão vegetal e acessos de serviço para retirada de madeira da área do reservatório (sentido barramento->montante) em julho/2022, durante a fase de implantação da PCH Confluência.**

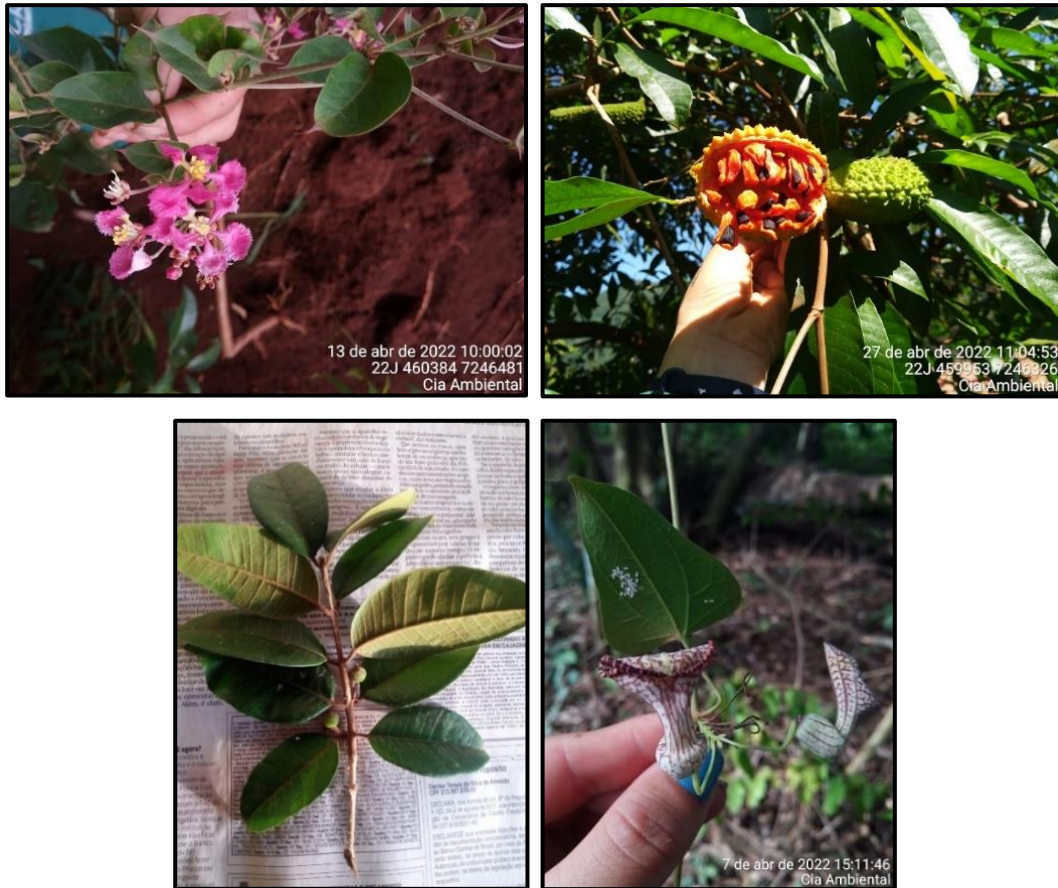
No âmbito do resgate de flora para promover o aproveitamento científico, foram coletados 53 amostras férteis (flores e/ou frutos) figura 38. Após processo de herborização, as exsiccatas foram depositadas no acervo científico do Herbário ARAUCA da Universidade Estadual do Centro-Oeste (Unicentro), para aproveitamento

**Figura 38 – Material botânico fértil (flor e fruto) coletado durante acompanhamento da supressão vegetal da PCH Confluência.**

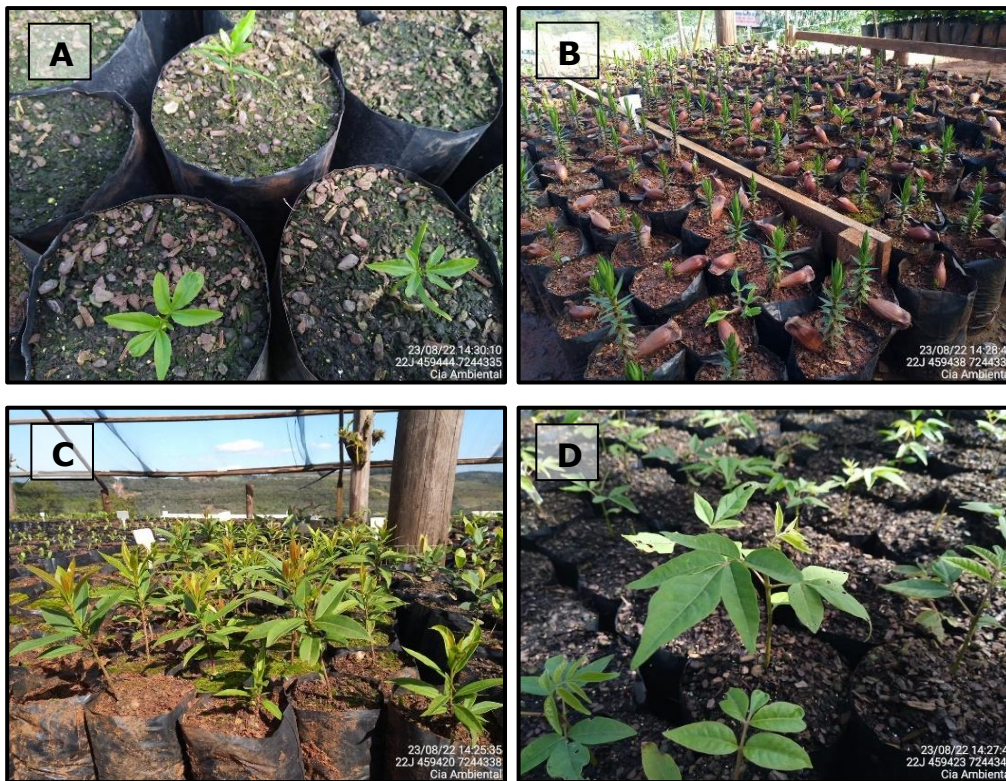
**Figura 39 – Espécies em categoria de ameaça semeadas no viveiro PCH Confluência.**

(A) Pau-marfim (*Balfourodendron riedelianum*); (B) Pinheiro-do-paraná (*Araucaria angustifolia*); (C) Imbuía (*Ocotea porosa*); (D) Cedro-rosa (*Cedrela fissilis*).
