RELATÓRIO DE ACOMPANHAMENTO DOS PROGRAMAS  
AMBIENTAIS

FASE DE IMPLANTAÇÃO - TERCEIRO SEMESTRE

PCH Confluência - LI nº 23915

**Set/2022**

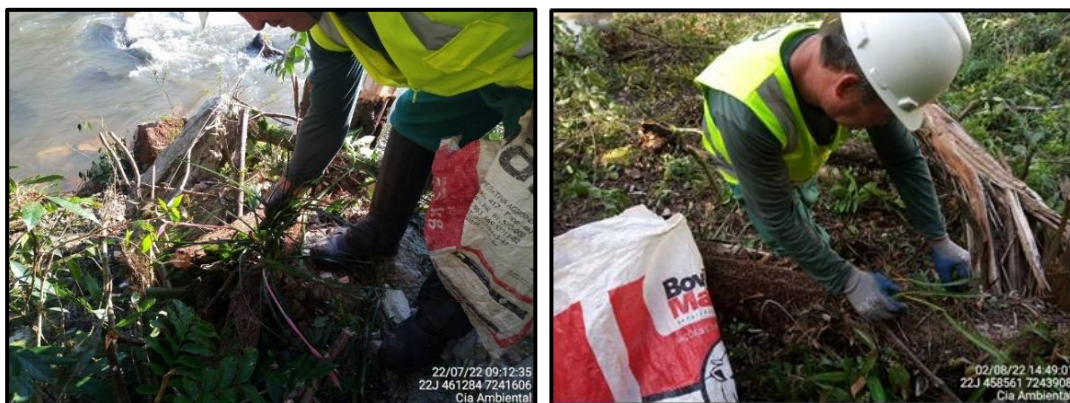
Durante o acompanhamento de supressão da vegetação no terceiro semestre de instalação da PCH Confluência foram resgatados 299 indivíduos de epífitas vasculares (tabela 25; figura 42).

Figura 42 – Resgate de epífitas durante a supressão vegetal da PCH Confluência.

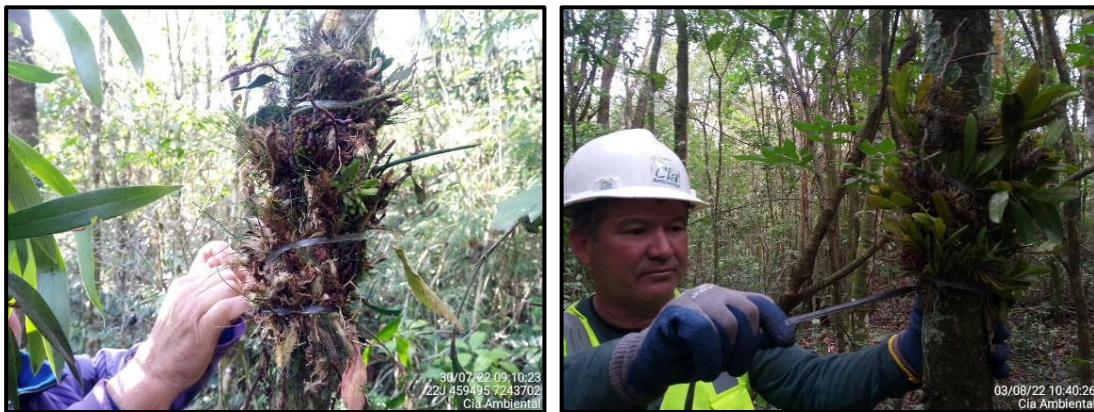
Todos os indivíduos resgatados foram realocados no mesmo período, totalizando 299 indivíduos transplantados (figura 45). A reintrodução das epífitas ocorreu em fragmentos florestais na APP do futuro reservatório da PCH Confluência, chamada de Área de Reintrodução 01 (Coordenadas UTM: 459666 /7243848 660m de altitude). Estas áreas foram escolhidas por possuírem características semelhantes aos locais de origem das epífitas e, além disto, por receberem indivíduos da fauna resgatada.

**Figura 45 – Realocação dos indivíduos de epífita.**

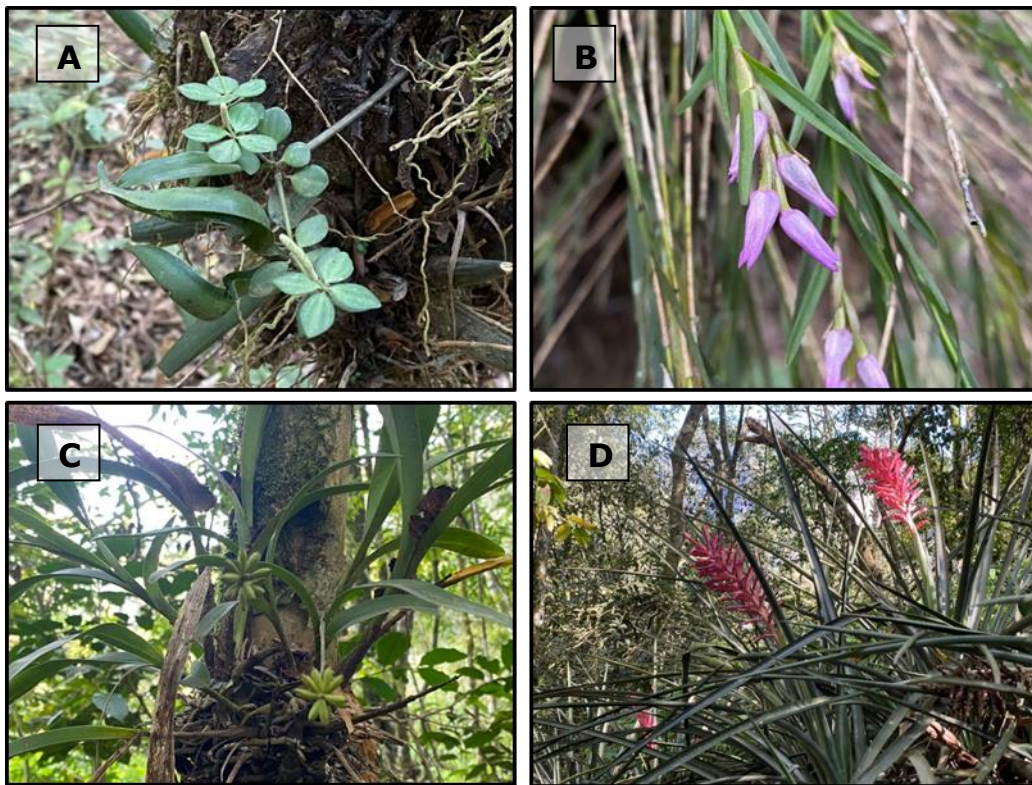
Das estruturas reprodutivas, foram observados botões florais, flores e frutos das espécies epífitas pertencentes ao grupo das angiospermas, soros nas espécies de samambaias e licófitas, além de frutos nas espécies de cactáceas. A figura 52 ilustra algumas estruturas observadas durante o último monitoramento.

**Figura 52 - Estruturas reprodutivas das epífitas resgatadas e monitoradas.**

**Notas:** (A) *Peperomia tetraphylla*; (B) *Isochilus linearis*; (C) *Polystachia* sp.; (D) *Aechmea distichantha*.

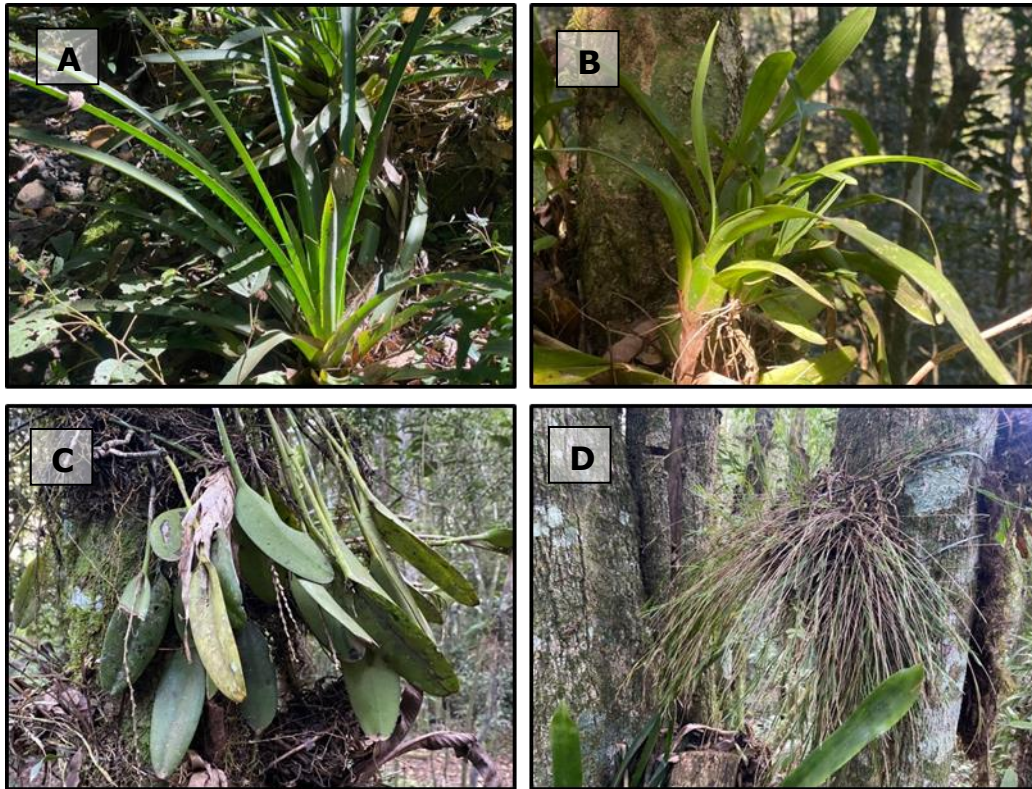
Quanto à avaliação fitossanitária, as epífitas resgatadas, de modo geral, estão saudáveis (n=173), visto que, apresentaram estruturas vegetativas vigorosas, sem sintomas de doenças ou marcas causadas por fatores estressantes (figura 53). Ainda, 19% (n=56) das epífitas, foram classificadas como debilitadas devido à presença de folhas amareladas ou sinais de desidratação. Além disto, 23% (n=68) foram classificadas como mortas.

**Figura 53 – Estado fitossanitário das epífitas realocadas.**

**Notas:** (A, B) Exemplos de epífitas saudáveis; (C, D) Exemplos de epífitas debilitadas.

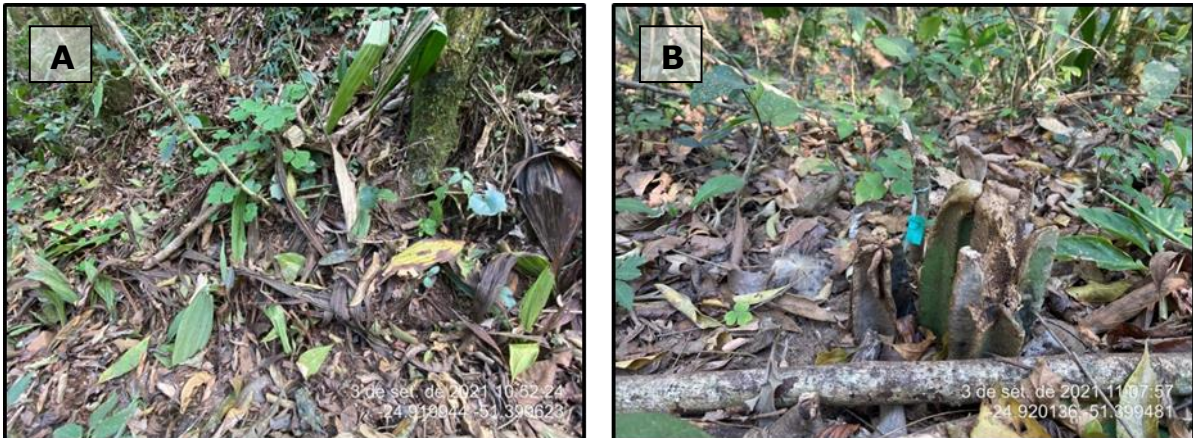
Os indivíduos mortos pertenceram apenas a duas espécies: *Cereus hildmannianus* (Cactaceae) (n=1) e *Warrea warreana* (Orchidaceae) (n=80). Considerando o número total de indivíduos realocados de cada espécie, tem-se que, o percentual de mortalidade de *W. warreana* foi de 82%, enquanto de *C. hildmannianus* foi de 10% (figura 58, figura 59).

Sabe-se que a espécie *W. warreana* é detentora de condições biológicas e fisiológicas bastante restritas para seu desenvolvimento, especialmente após processo de replantio (FLORES-BORGES, 2020). Dentre estas condições destaca-se a necessidade da planta a altos regimes pluviométricos e a associação de suas raízes com fungos micorrízicos, cujas hifas se estendem pelo solo por vários centímetros, aumentando significativamente a quantidade de nutrientes necessários ao desenvolvimento da planta (MILLER *et al.*, 2006). Diante disto, atribui-se o grande percentual de morte desta espécie ao baixo regime pluviométrico e ao desbalanceamento da simbiose entre os fungos do solo e suas raízes nos períodos de resgate e realocação.

**Figura 59 – Indivíduos mortos.**

**Notas:** (A) *Warrea warreana*; (B) *Cereus hildmannianus*.

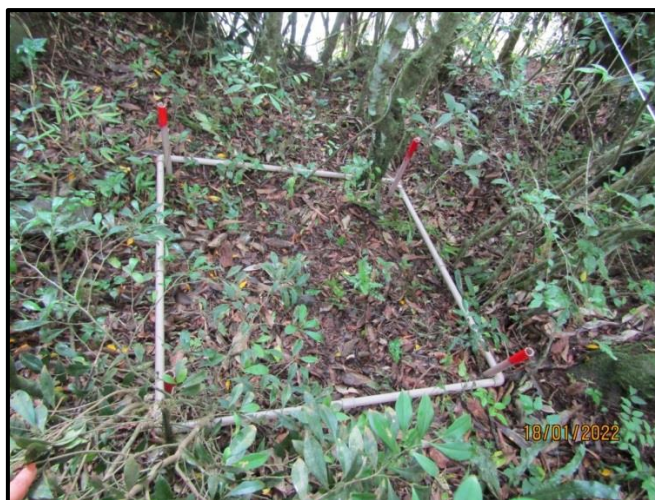
- Indivíduos arbóreos adultos: cada transecto foi dividido em cinco subunidades amostrais de 10 m x 4 m (40 m<sup>2</sup>);
- Indivíduos arbóreos regenerantes, herbáceos e lianas: em cada transecto foram instaladas seis unidades amostrais de 1 m x 1 m (1 m<sup>2</sup>), distantes entre si 10 metros, alternando-se entre lado direito e esquerdo da linha central do transecto. Tais unidades foram denominadas *quadrats* e foram marcadas permanentemente em campo pela fixação de cano de PVC em cor vermelha (figura 63).

**Figura 63 – Quadrat instalado em campo.**

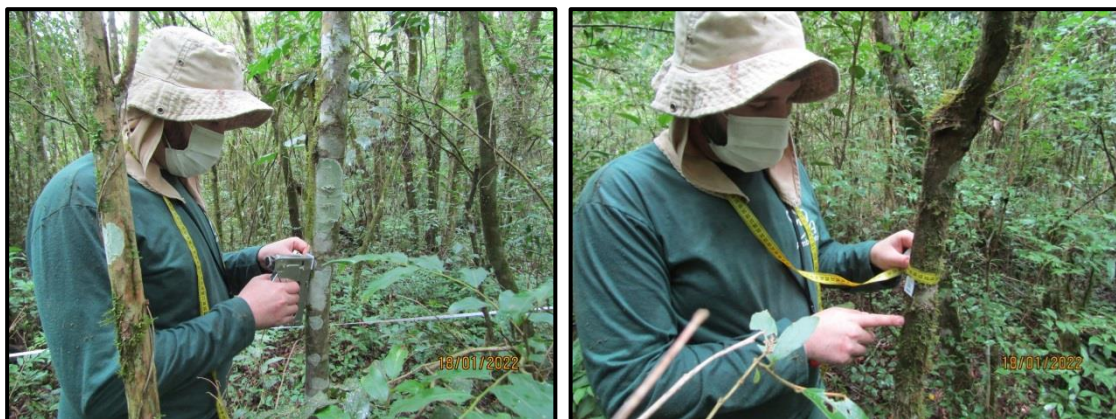
Foram tratados como pertencentes ao componente arbóreo (adultas) todos os indivíduos com circunferência à altura do peito (CAP) igual ou superior a 15 cm. Destes, foram mensurados os dados de CAP e altura total. Para a marcação das árvores foram grampeadas plaquetas de vinil numeradas sequencialmente.

A medição da circunferência foi realizada com fita métrica. Visando uma padronização entre as campanhas de monitoramento, todos os indivíduos foram mensurados imediatamente acima da placa de identificação. Para os indivíduos ramificados abaixo de 1,3 m, foram mensurados todos os fustes de forma individual. A altura total foi estimada com o auxílio de uma vara de 2 m, que serviu de referência para mensuração. Visando uma maior acurácia nas estimativas de altura, algumas árvores foram mensuradas com o auxílio de um Clinômetro Florestal Haglöf®.

**Figura 65 – Marcação e mensuração do componente arbóreo.**

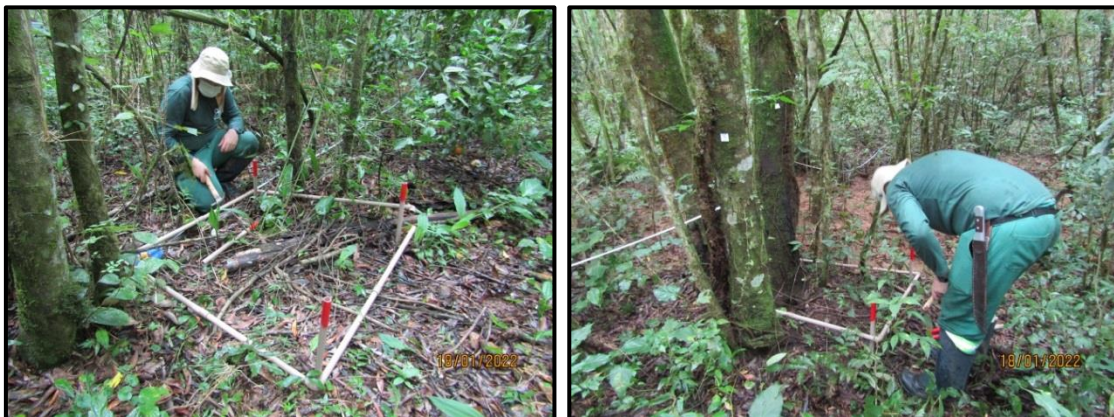
Para as espécies herbáceas e lianas amostradas nos *quadrats*, foi realizada a contagem do número de indivíduos de cada espécie. Nessas espécies, ao menos um indivíduo recebeu a marcação com lacre numerado.

**Figura 66 – Avaliação de espécies herbáceas e lianas nos *quadrats*.**

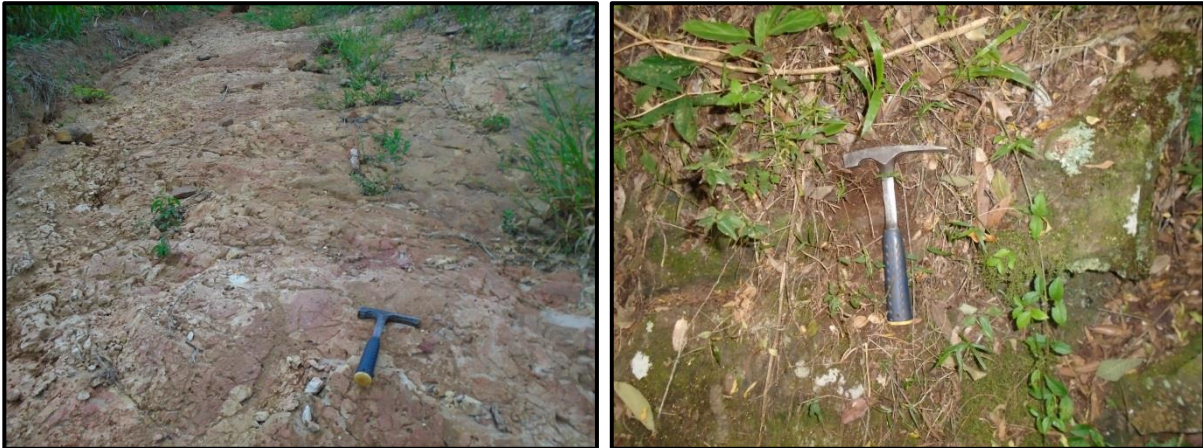
O mapeamento pedológico foi realizado através de avaliação de cartas e mapas pedológicos, associadas a análises em campo visando avaliação das áreas não recobertas por vegetação na futura APP do reservatório. Para proceder com a análise foram percorridas às áreas da futura APP e entorno e com auxílio de um martelo petrográfico obtidas amostras para na análise morfológica do solo conforme apresenta a figura a seguir.

**Figura 67 - Reconhecimento dos solos na área da obra da PCH.**

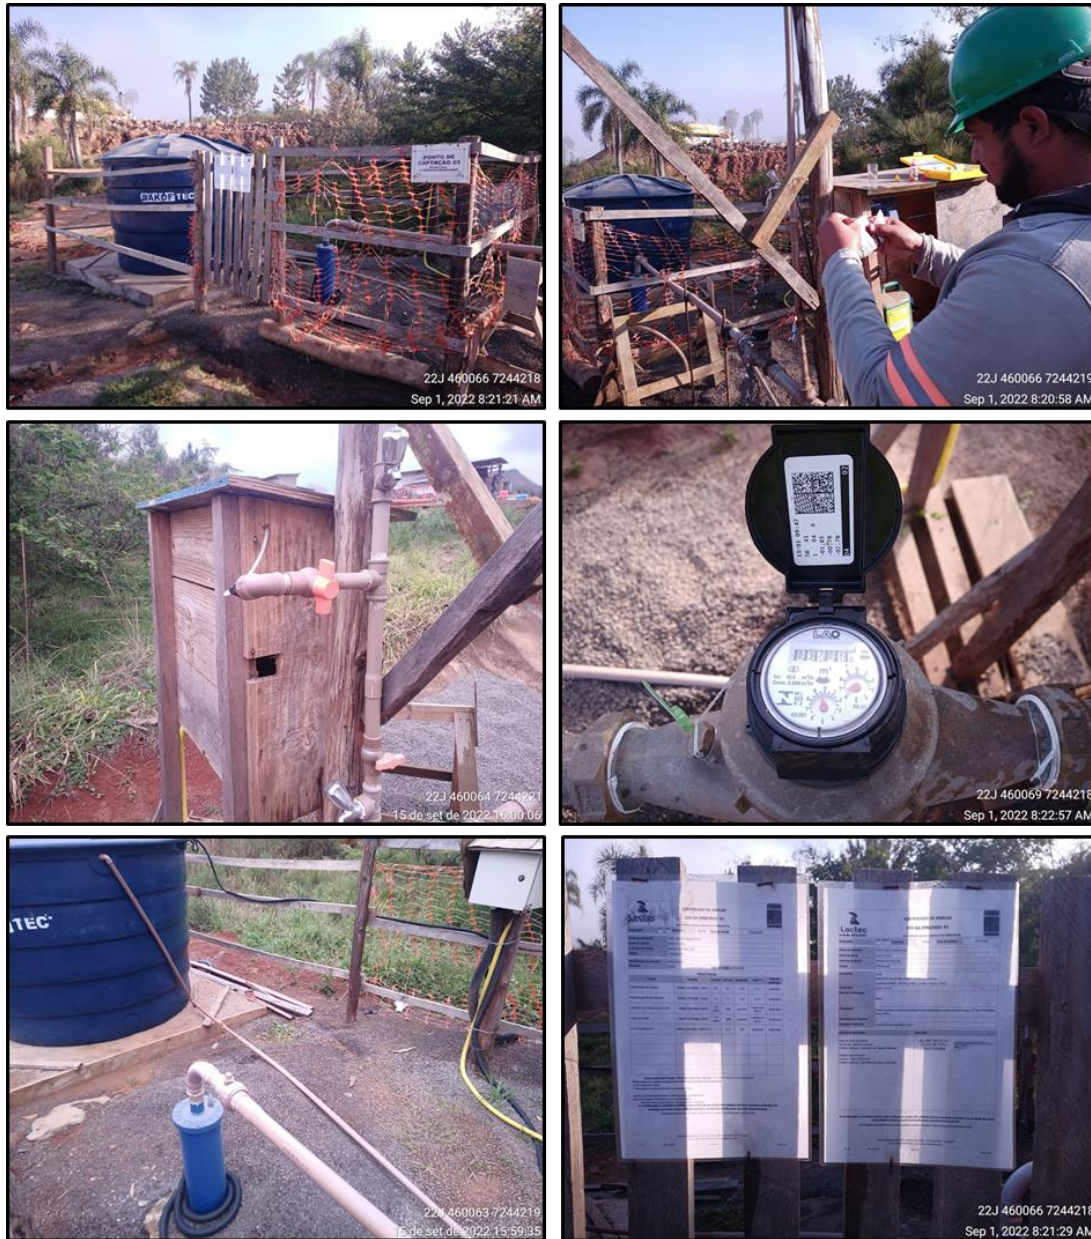
**Figura 128 – Captação de água subterrânea para abastecimento de bebedouros do canteiro. Sistema de tratamento com adição e controle de cloro diário da PCH Confluência.**

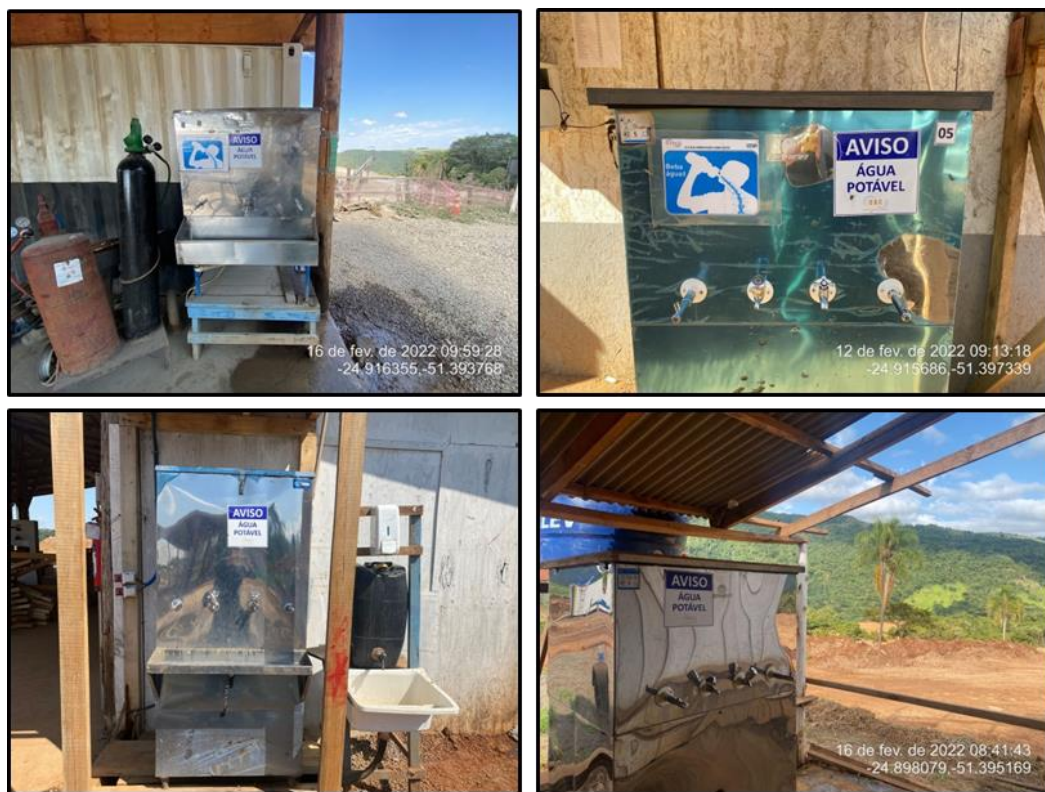
maio/2021, demonstrou que as amostras se encontravam de acordo com a portaria RDC 274/2004/ANVISA e 275/2004/ANVISA que dispõem sobre os procedimentos de controle e de vigilância da qualidade da água mineral natural ou água natural e seu padrão de potabilidade. Entretanto, o segundo exame semestral de potabilidade das águas, realizado em fevereiro/2022, explicitou que este recurso se apresentava em desacordo com as legislações supracitadas pela presença de coliformes totais em quatro das cinco amostras analisadas.

**Figura 129 - Bebedouros com água potável nas áreas da PCH Confluência.**

Diante disto, seguindo as normativas preconizadas pela Portaria nº 888/21 do Ministério da Saúde, ações corretivas foram adotadas e novas amostras foram coletadas em dias imediatamente sucessivos até que fossem revelados resultados satisfatórios.

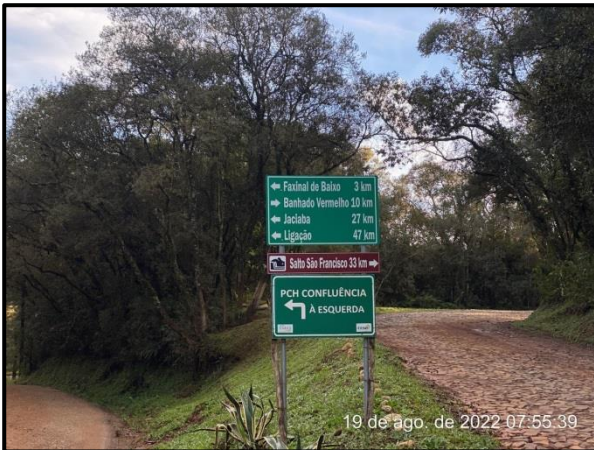
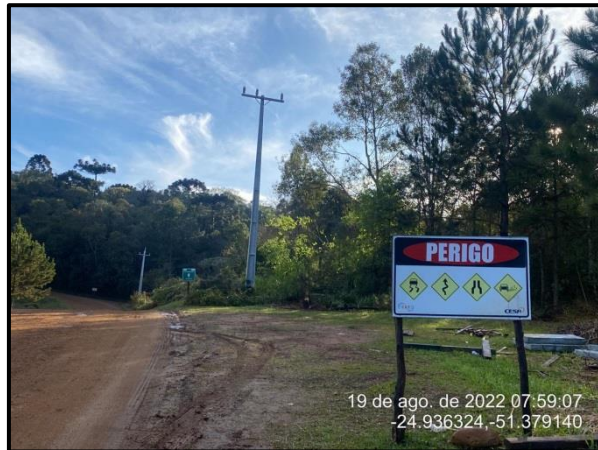
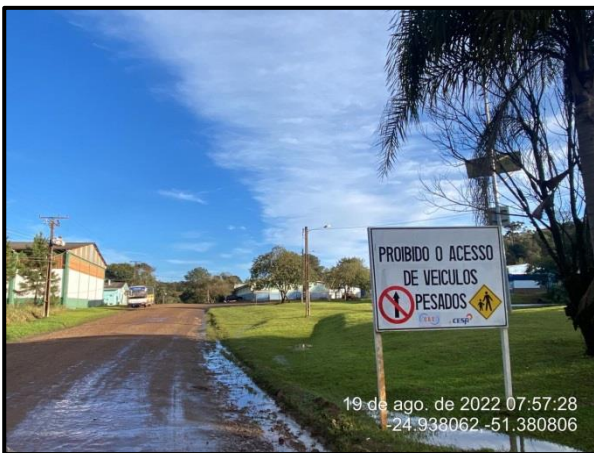
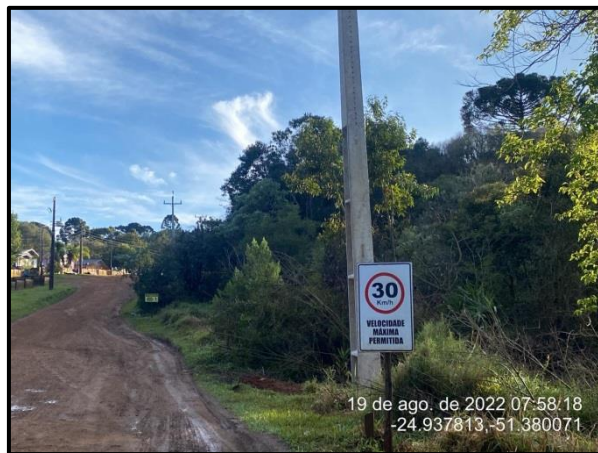
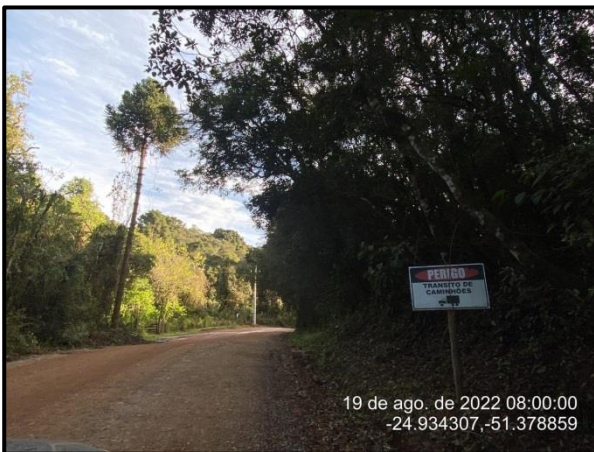
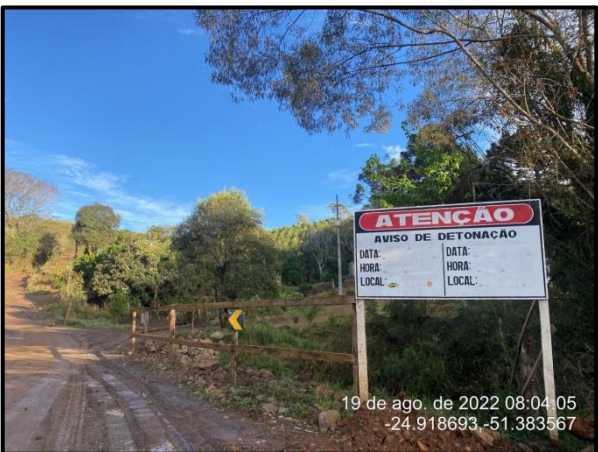
**Figura 135 – Acessos externos - Trecho 01.**

Durante o terceiro semestre de obras, as melhorias concentraram-se no melhoramento dos acessos internos e externos, manutenção de placas e britagem. Com objetivo de padronização, os acessos foram divididos em cinco trechos (figura 134). Algumas dessas melhorias são apresentadas entre as figura 135 e figura 139.

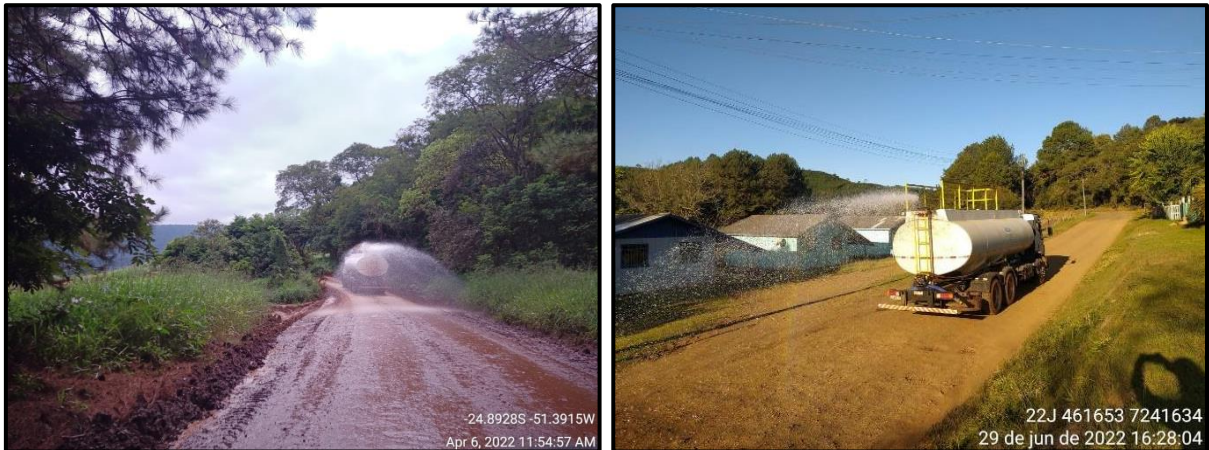
De acordo com a necessidade, nos dias mais quentes e secos foram realizadas umectações utilizando caminhão pipa para controle de poeira nos acessos externos utilizados diretamente pela comunidade, como exemplificado na figura 140 e detalhado no item 5.23.10.

**Figura 140 - Controle de material particulado em suspensão, por umectação, nos acessos externos da PCH Confluência.**

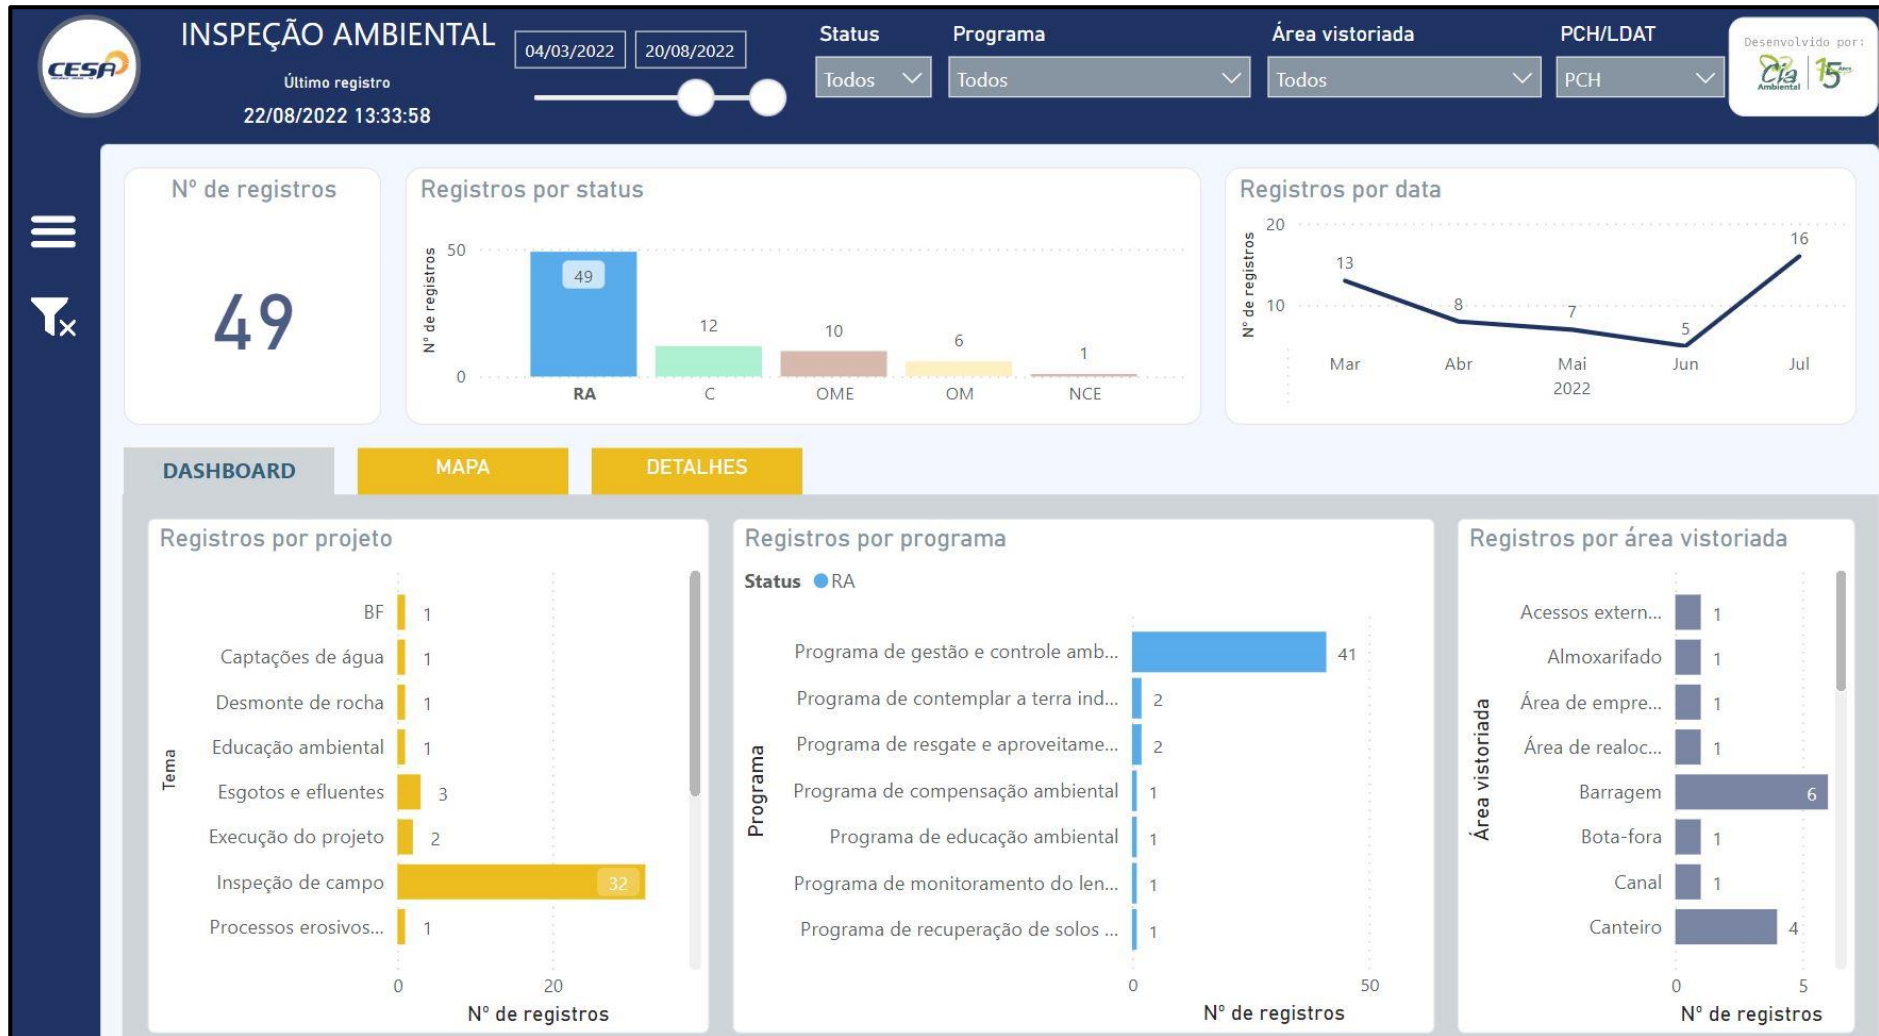
**Figura 141 – Síntese dos RIAs emitidos entre os dias 04/03/2022 e 20/08/2022 (3º semestre de obras) contemplados no presente relatório.**

Durante o 3º semestre de obras foram realizados 78 registros de inspeções ambientais, dos quais 49 foram registros de acompanhamento (RAs) (figura 141).

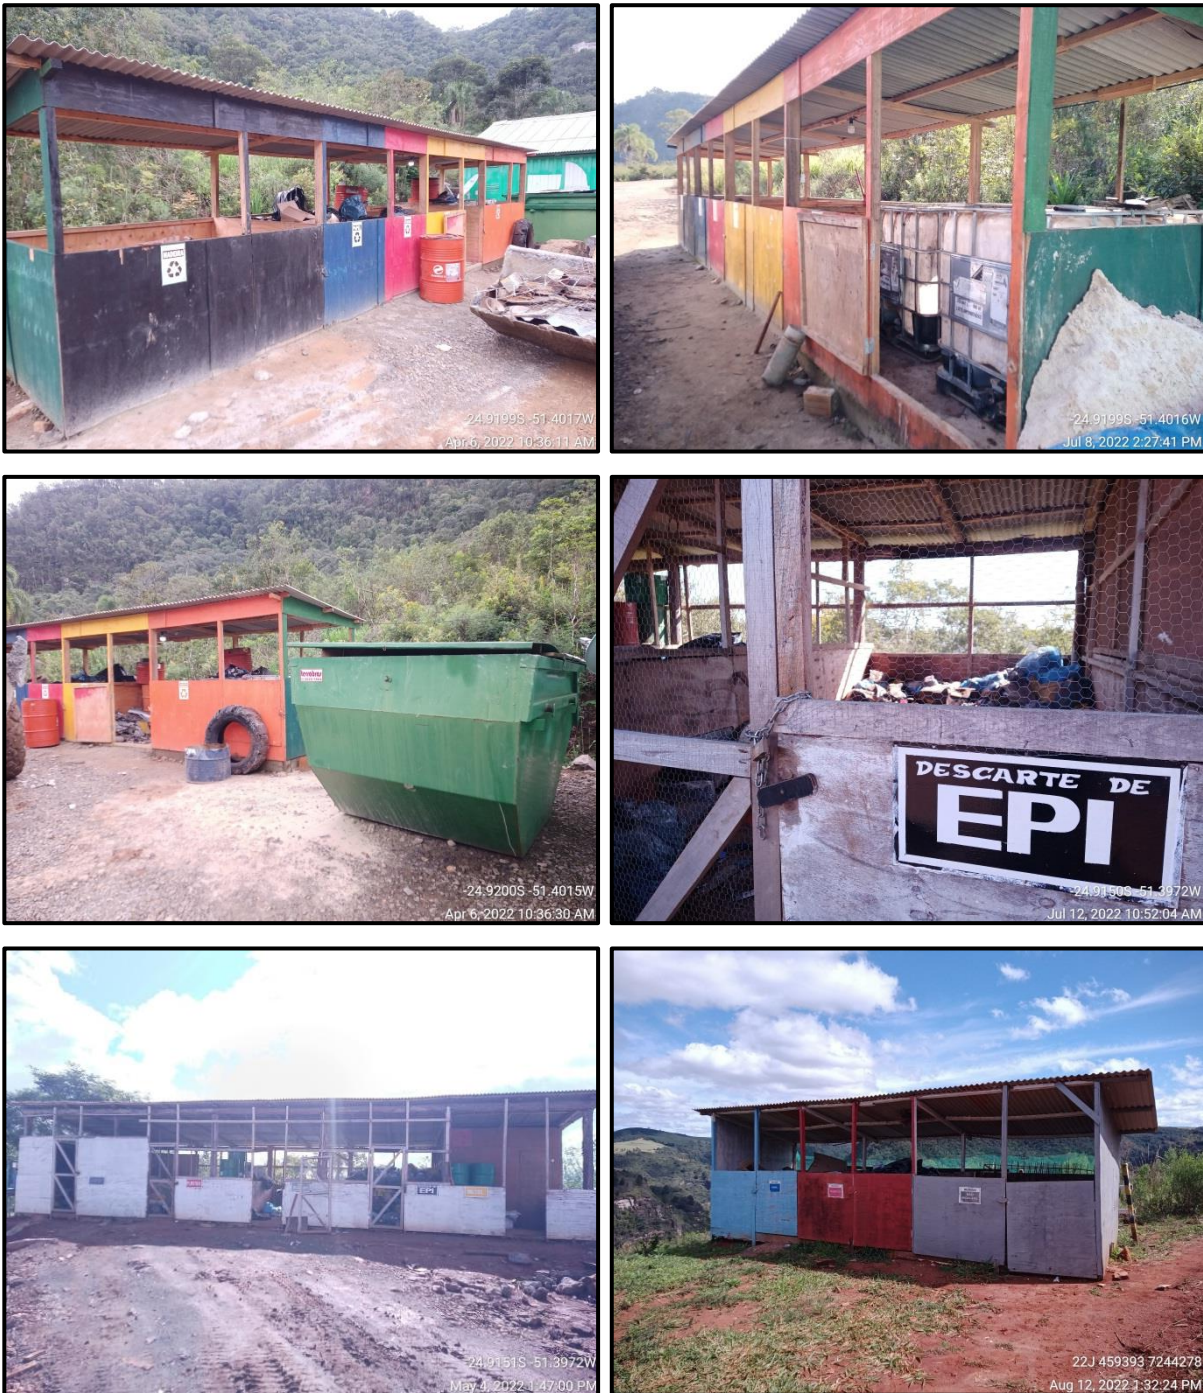
**Figura 152 - Centrais de resíduos Classe I (03 unidades) e central de cilindros (01 unidade) no canteiro de obras da PCH Confluência.**

- Controle das licenças ambientais das empresas contratadas (Tabela 62).
- Ampliação da central de resíduos Classe I do canteiro industrial (Figura 152);

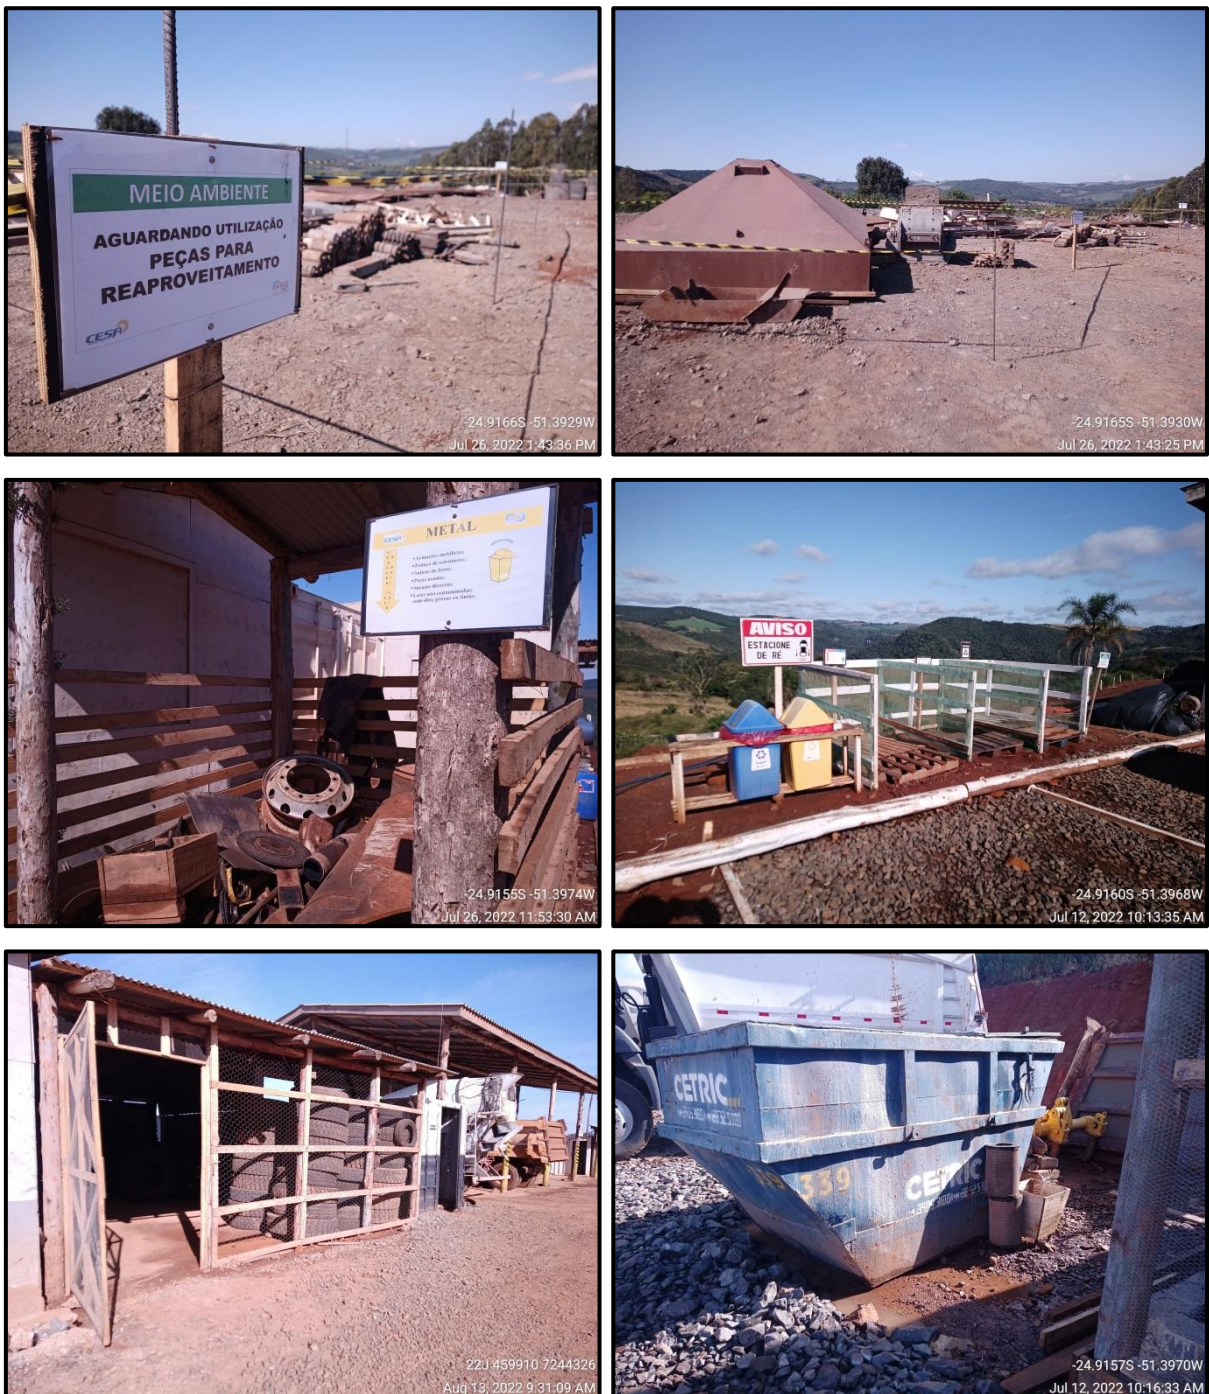
**Figura 153 – Centrais de resíduos classe II (03 unidades) no canteiro de obras da PCH Confluência. Três unidades.**

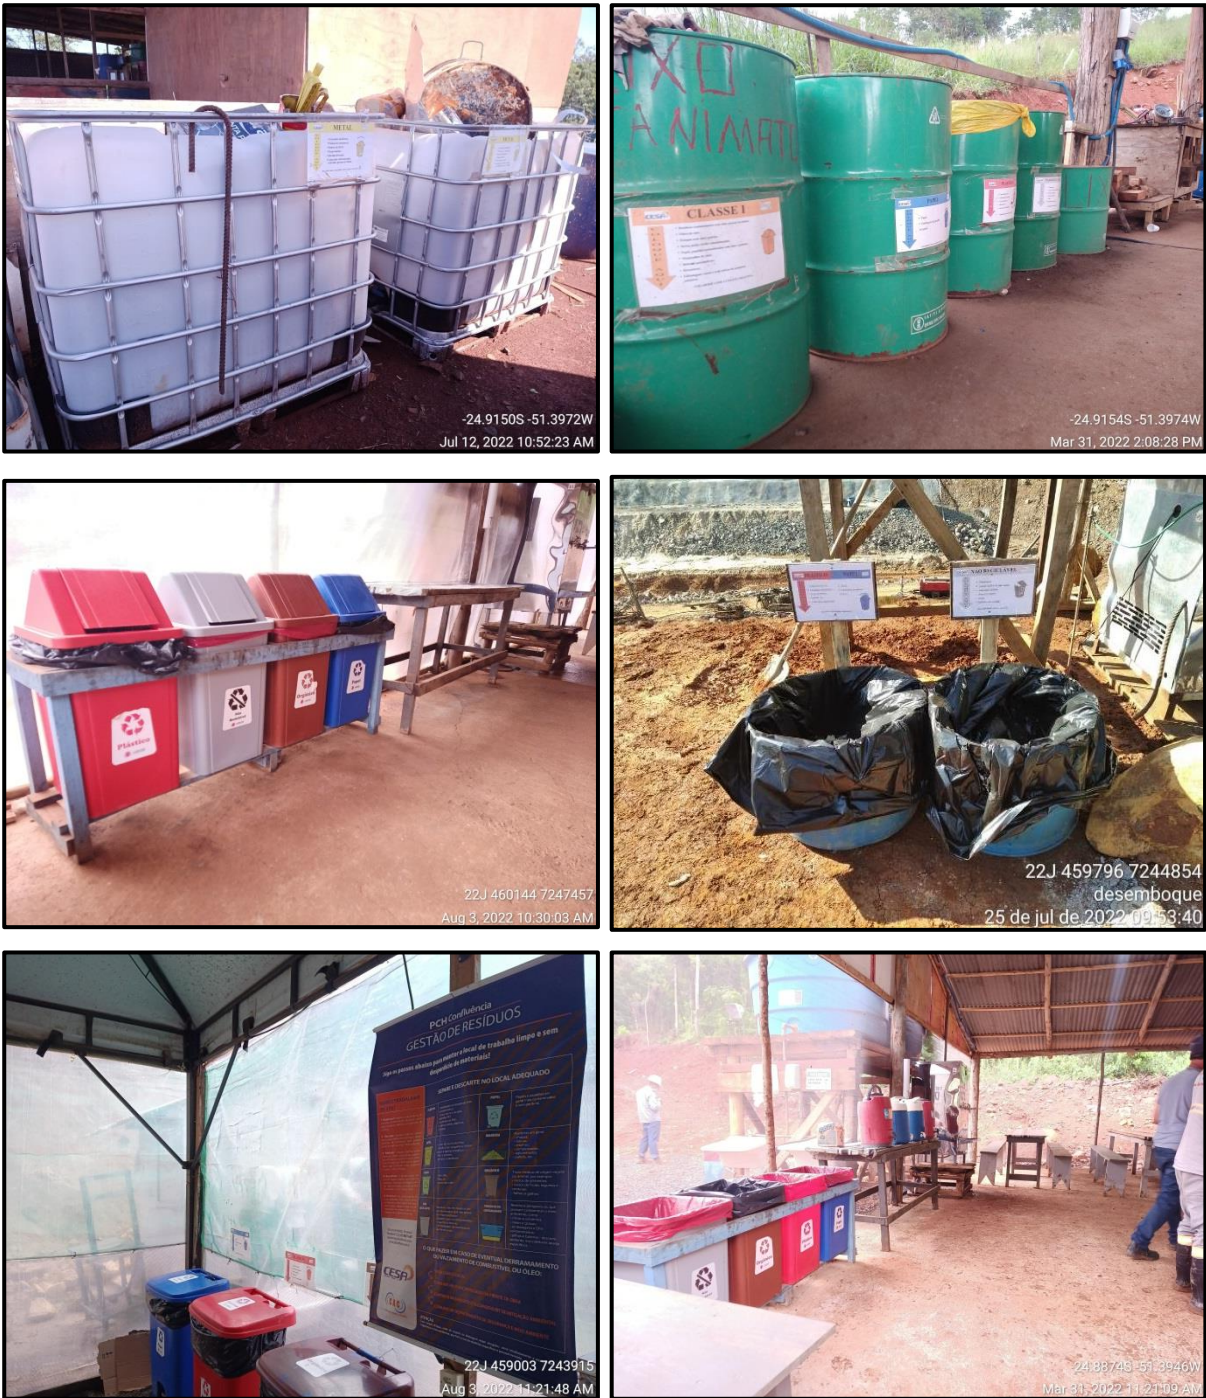
Figura 154 – Exemplos de disposição de resíduos classe II, em baias e caçambas.

- Separação dos resíduos sólidos entre as categorias/classes, as quais foram identificadas conforme legislação e normativas técnicas (Tabela 63, Figura 154 e Figura 155);

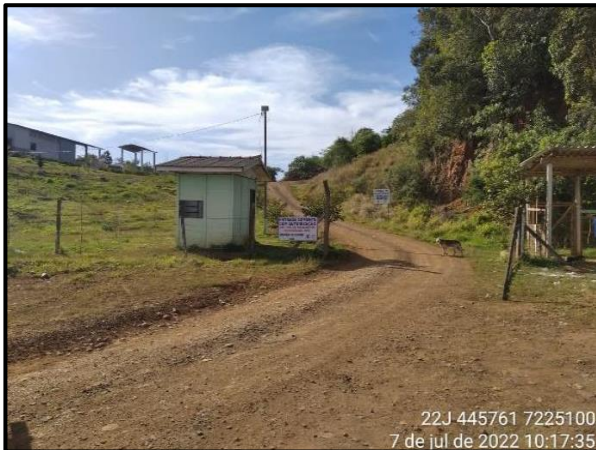
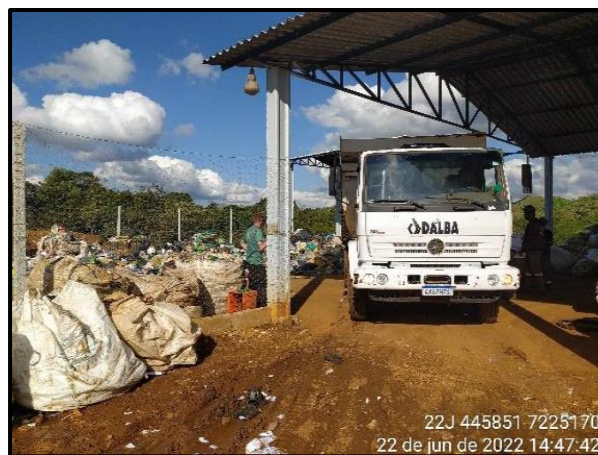
**Figura 156 - Recolhimento e transporte interno de resíduos gerais no canteiro do PCH Confluência.**

- Organização e recolhimento diário dos resíduos sólidos (Figura 156);
- Destinação final a empresas licenciadas para cada tipologia de resíduo (Figura 157 a Figura 160).

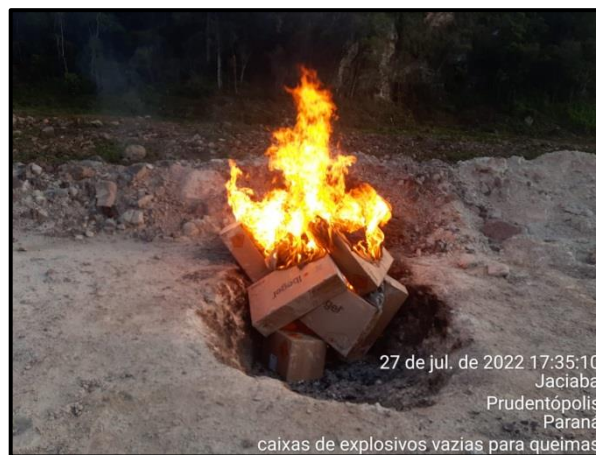
No que se refere à utilização de explosivos, durante o 1º e 2º semestre de implantação da PCH foram utilizados apenas explosivos em uso imediato, os quais são recebidos por caminhão no mesmo dia das detonações, não havendo armazenamento no canteiro. Vale ressaltar que as embalagens são incineradas logo após a detonação, em acordo com o previsto no art. 98 da Portaria nº 147 – COLOG de 21 de novembro de 2019, que dispõe sobre procedimentos administrativos para o exercício de atividades com explosivos e seus acessórios (Figura 167).

**Figura 167 – Exemplo de queima das embalagens de explosivos logo após as detonações.**

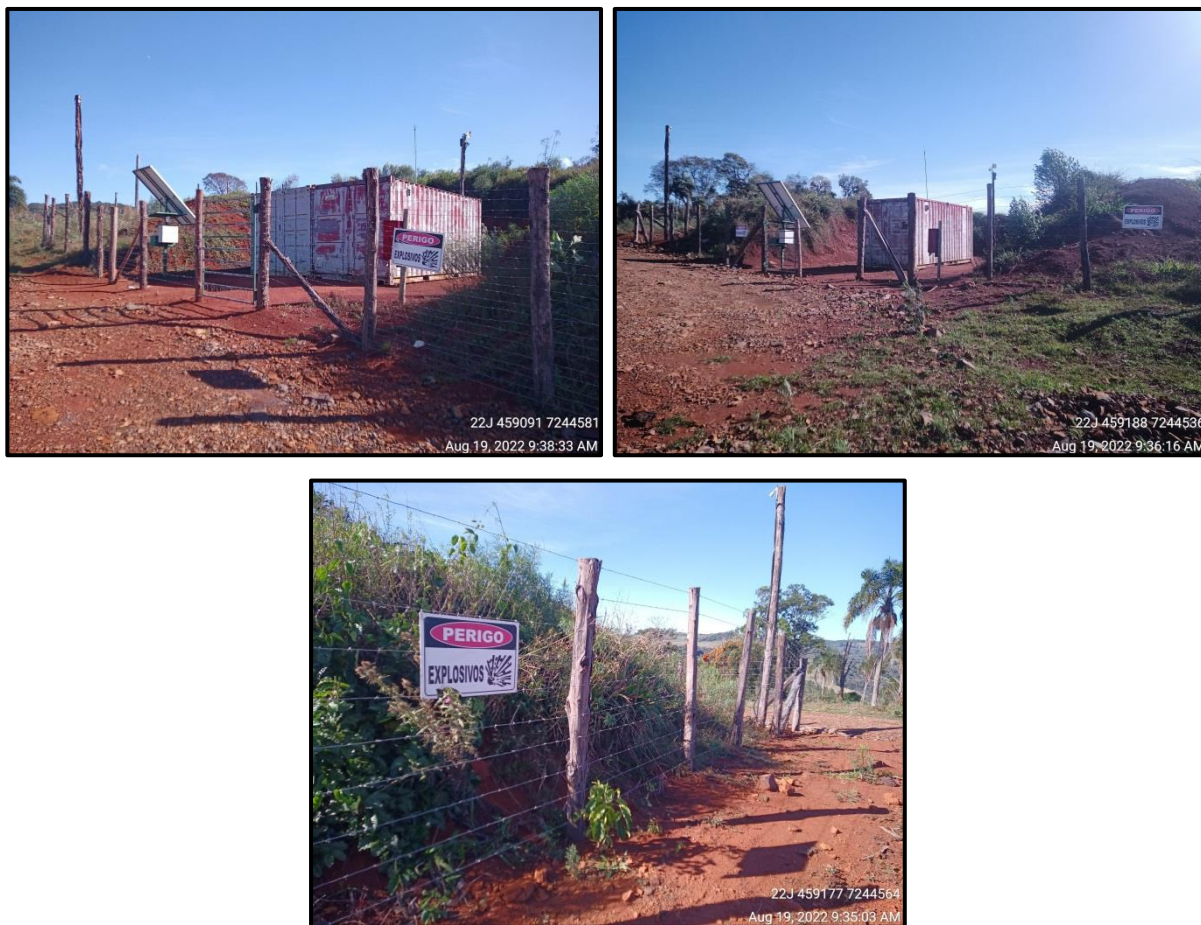
Já a partir do 3º semestre, com o início das detonações controladas para execução do túnel, o material explosivo e de acessórios foi estocado no paiol. Os materiais permaneceram no interior de containers devidamente lacrados, sendo o local monitorado 24hrs por câmeras de vídeo com visão noturna, acopladas em painel solar para alimentação da bateria.

O paiol de explosivos (figura 168) atende as especificações da NR-19 quanto seu isolamento e separação entre explosivos e acessórios, sendo que o seu certificado de registro e apostilamento estão no anexo 02.

**Figura 168 - Paiol de explosivos com separação entre local de armazenamento de explosivos e de acessórios da PCH Confluência.**

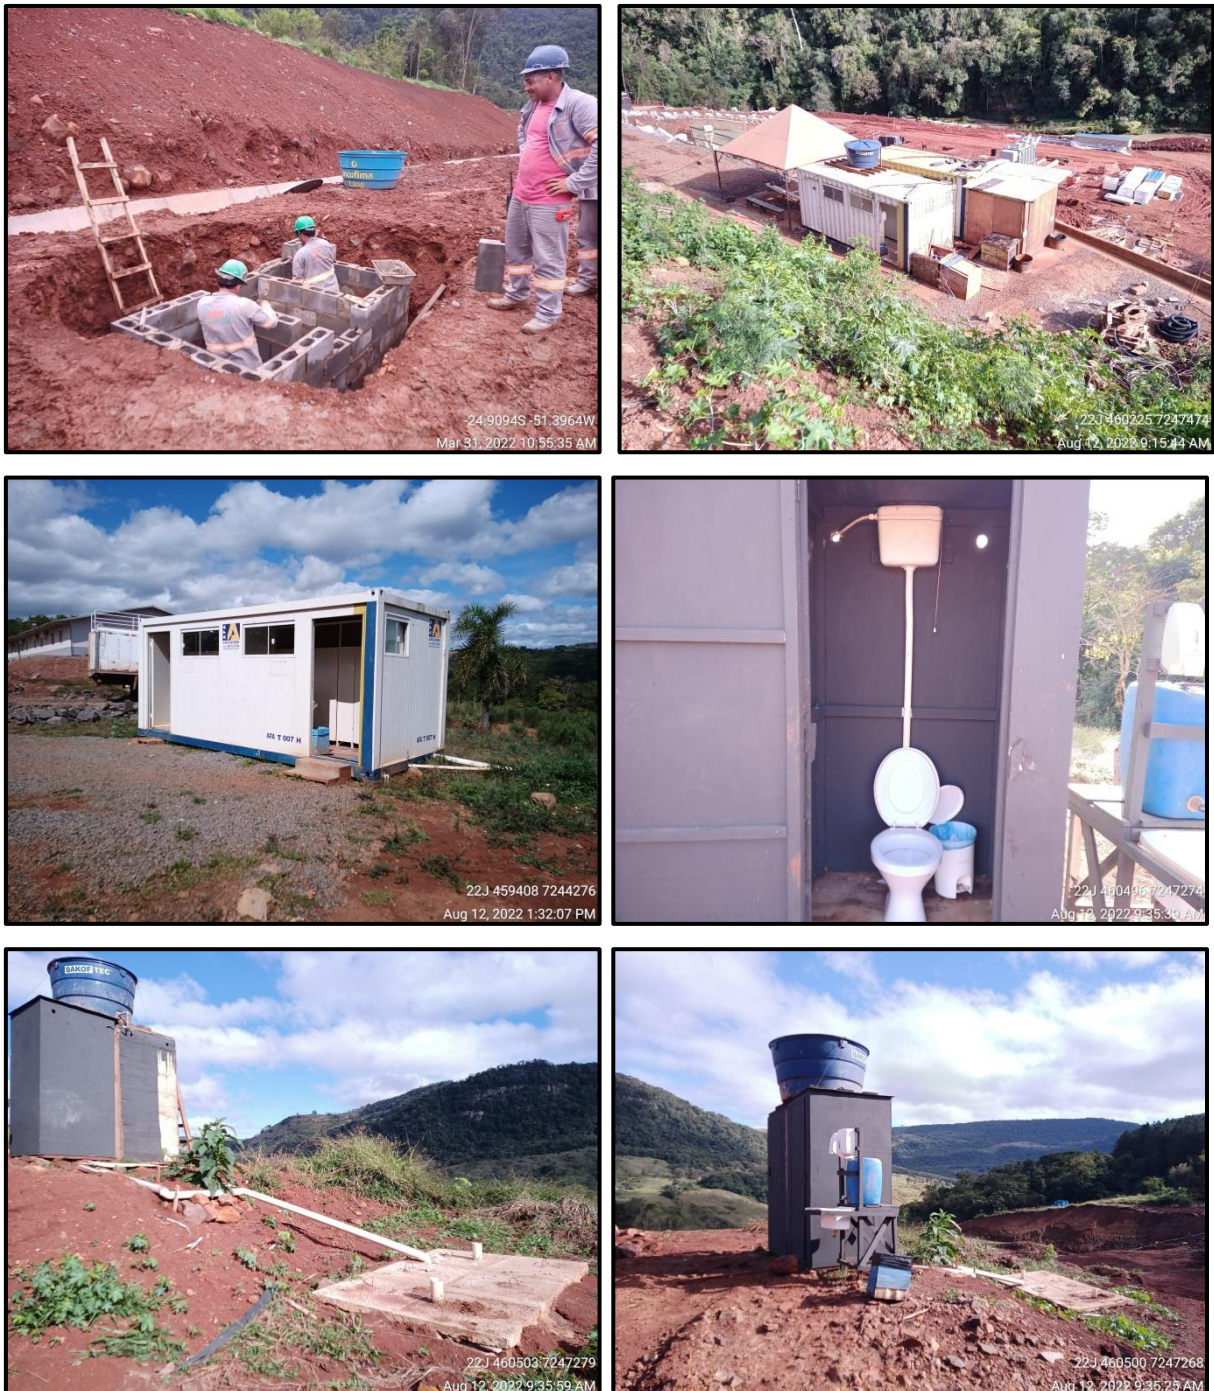
**Figura 169 – Exemplos de unidades sanitárias fixas, tipo container, dotadas de ETE 1ª, 2ª e sumidouro próximas às frentes de serviços na PCH Confluência.**
