RELATÓRIO DE ACOMPANHAMENTO DOS PROGRAMAS  
AMBIENTAIS

FASE DE IMPLANTAÇÃO - TERCEIRO SEMESTRE

PCH Confluência - LI nº 23915

**Set/2022**

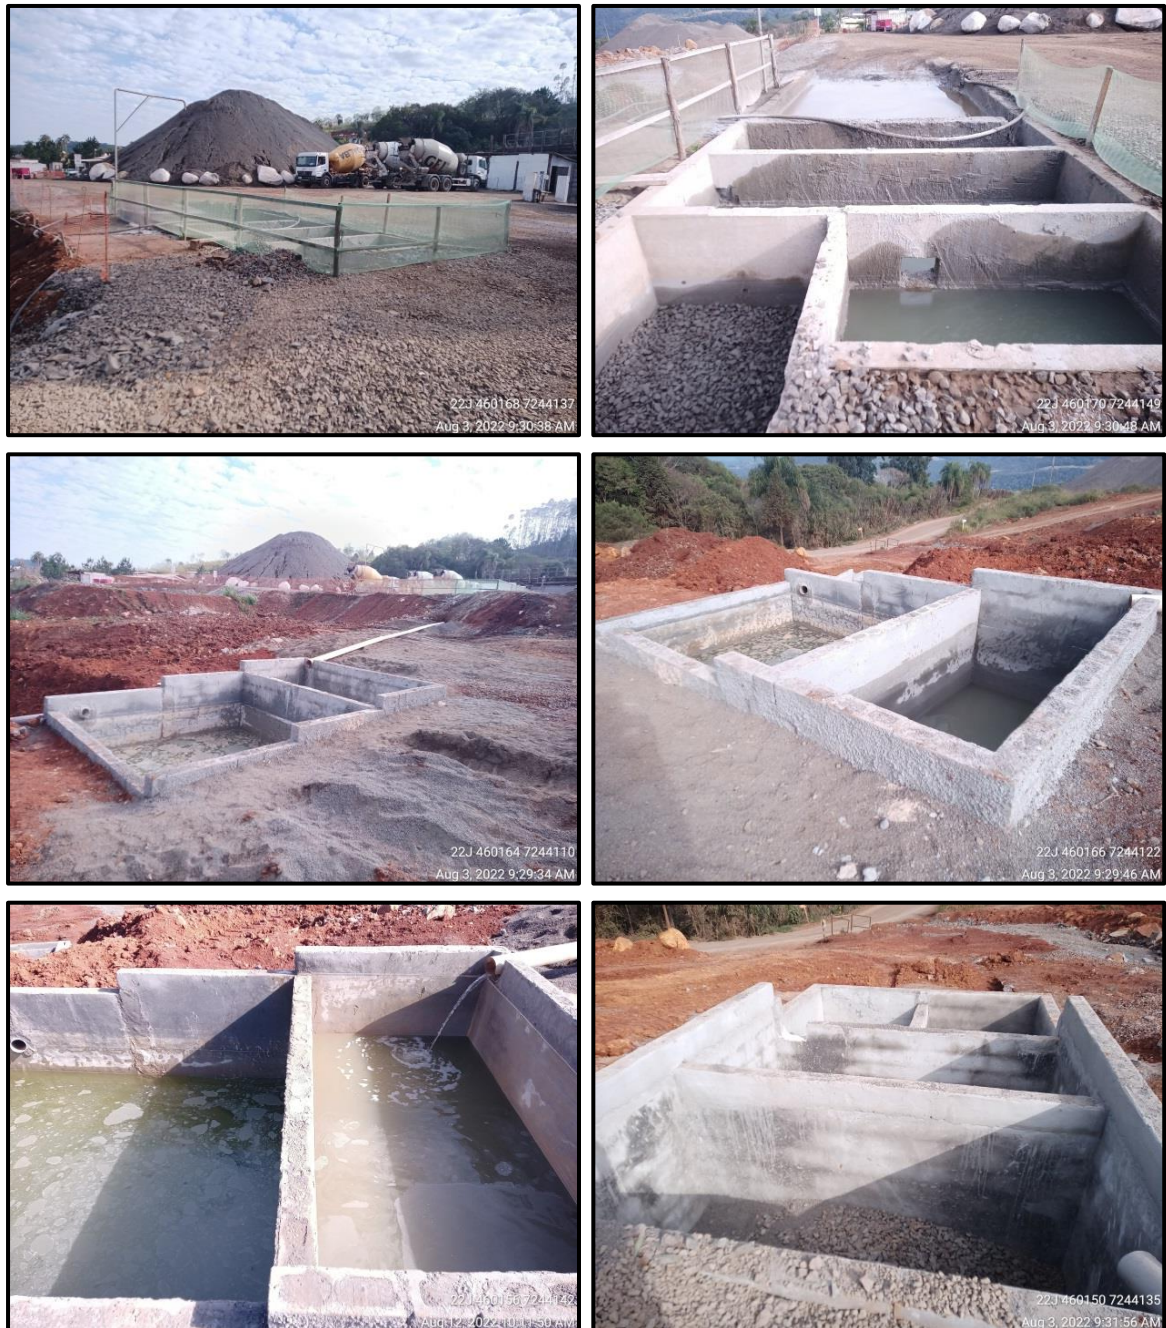
**Figura 170 – Bate-lastro de concreto dotado de sistema de drenagem composto por decantador do bate-lastro, filtro 1º e filtro 2º com aproximadamente 50 m<sup>3</sup> cada.**

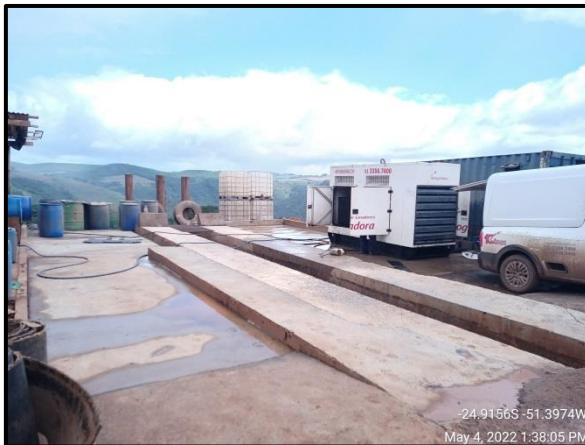
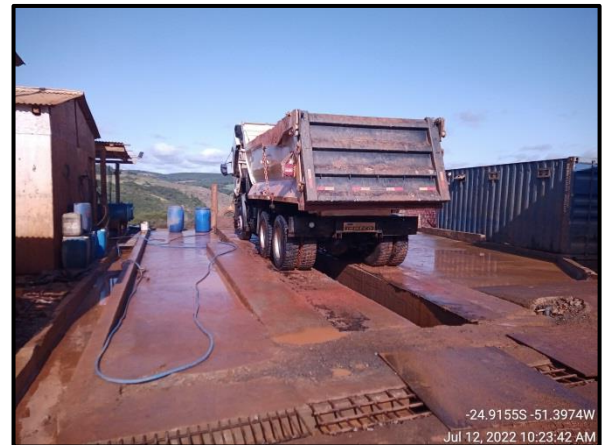
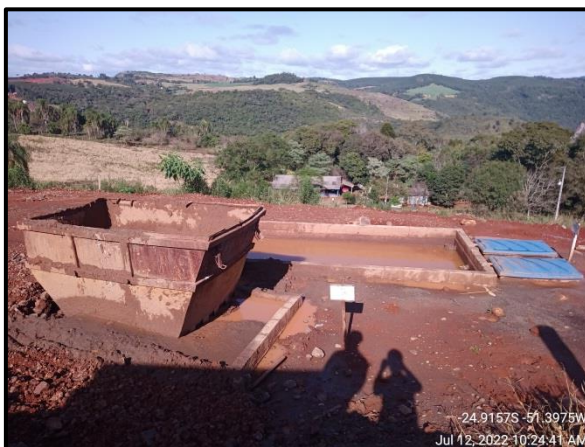
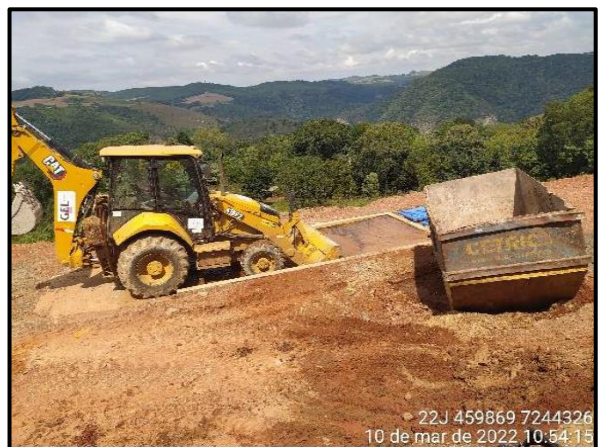
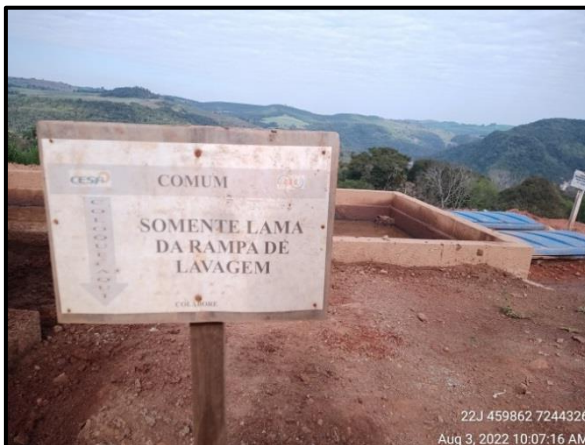
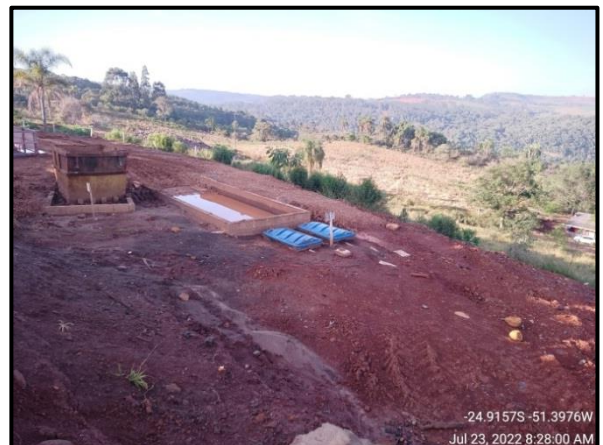
**Figura 171 – Rampa de lavagem e sistema de tratamento de efluentes da oficina composto por sistema de drenagem, decantador, caixa SAO e sumidouro; e exemplo de limpeza periódica.**

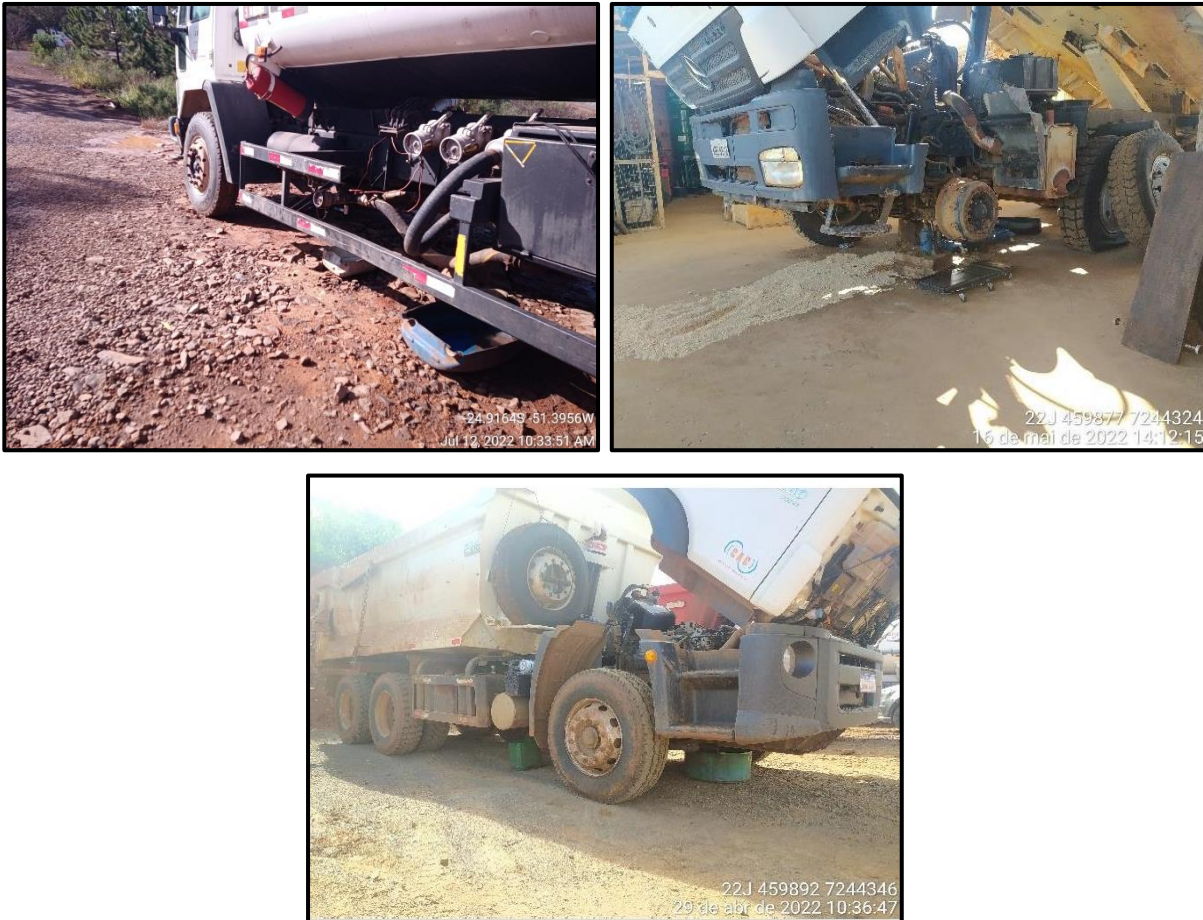
**Figura 172 - Exemplos de utilização de bacias de contenção como método preventivo contra vazamentos de óleo na oficina da PCH Confluência.**

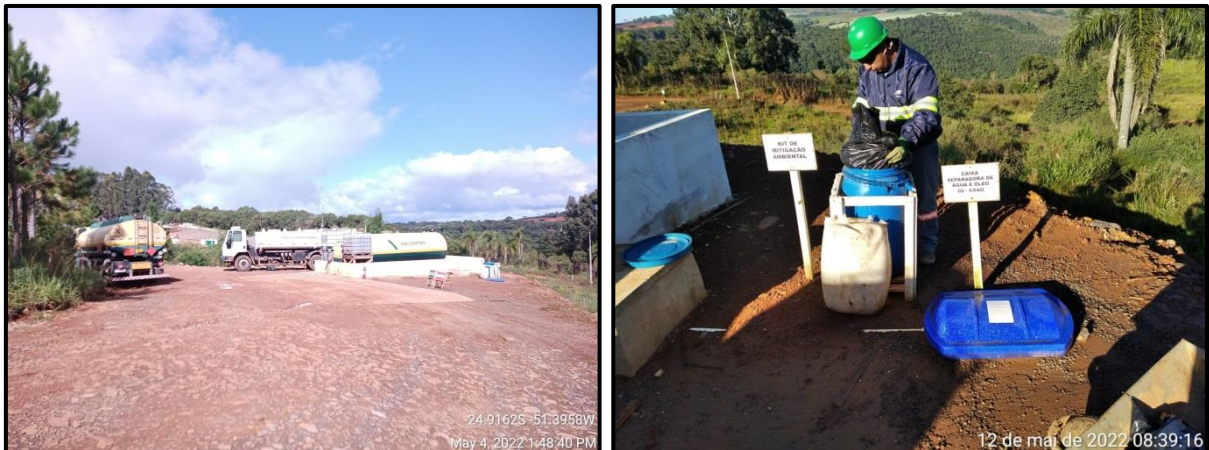
**Figura 173 - Tanque de abastecimento de óleo Diesel, equipado de sistema de contenção, drenagem e caixa SAO (separadora de água e óleo), da PCH Confluência.**

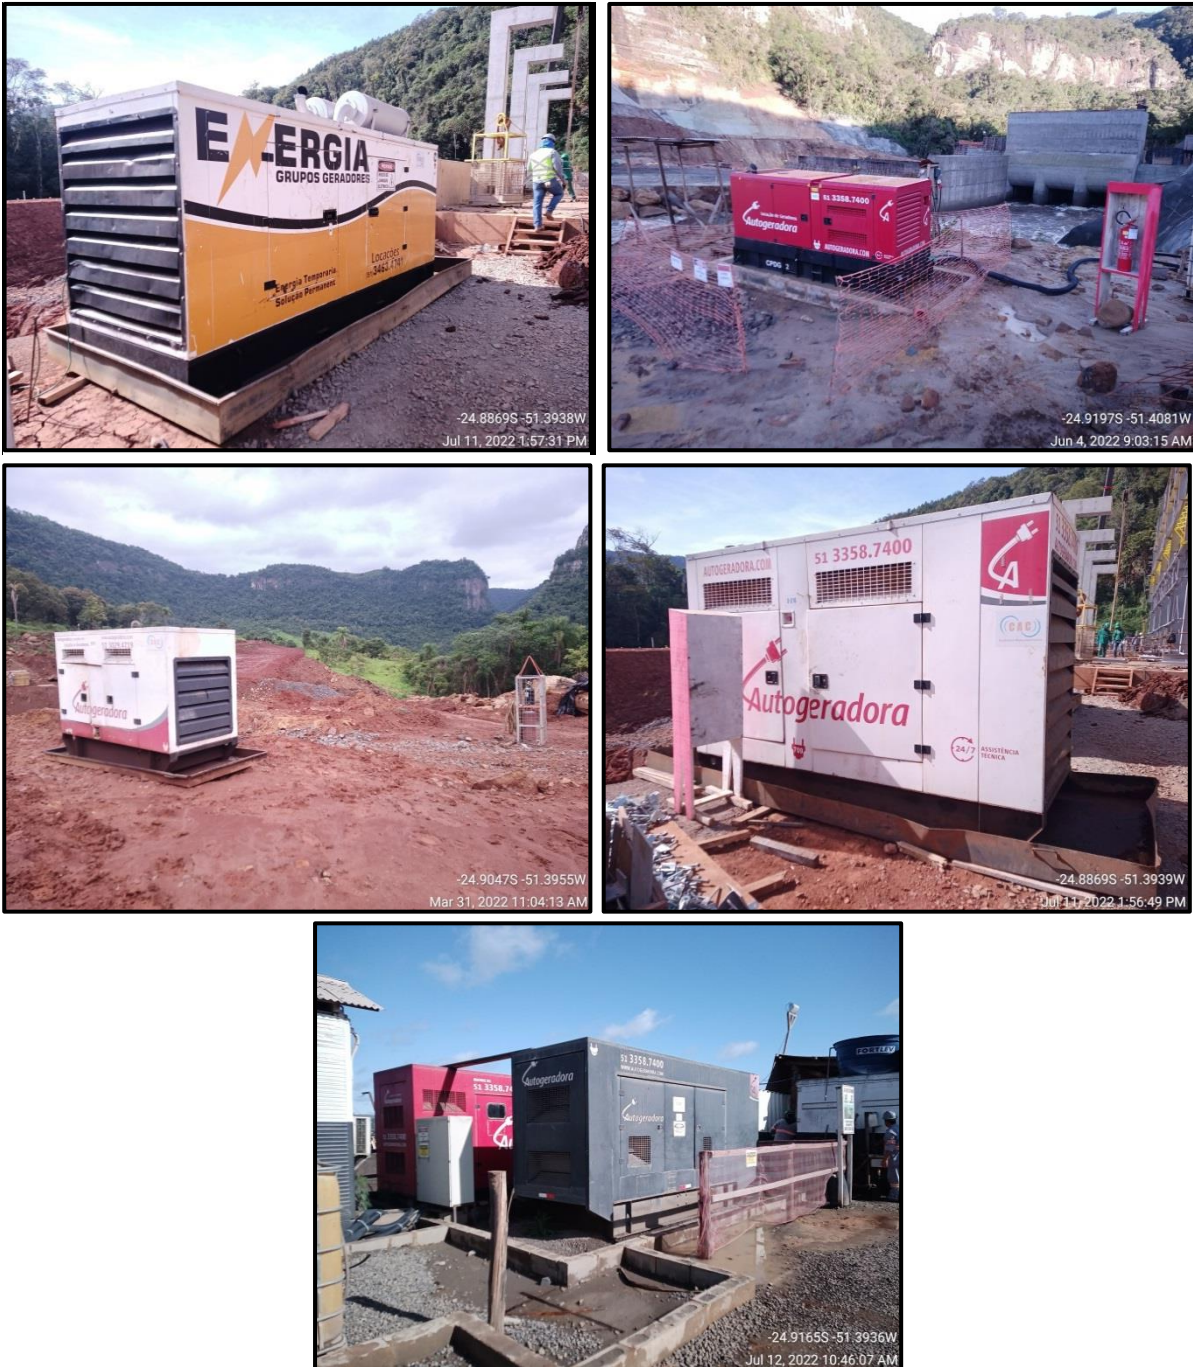
**Figura 174 - Exemplos de geradores utilizados na PCH Confluência com o devido isolamento de segurança e com bacia de contenção interna e externa.**

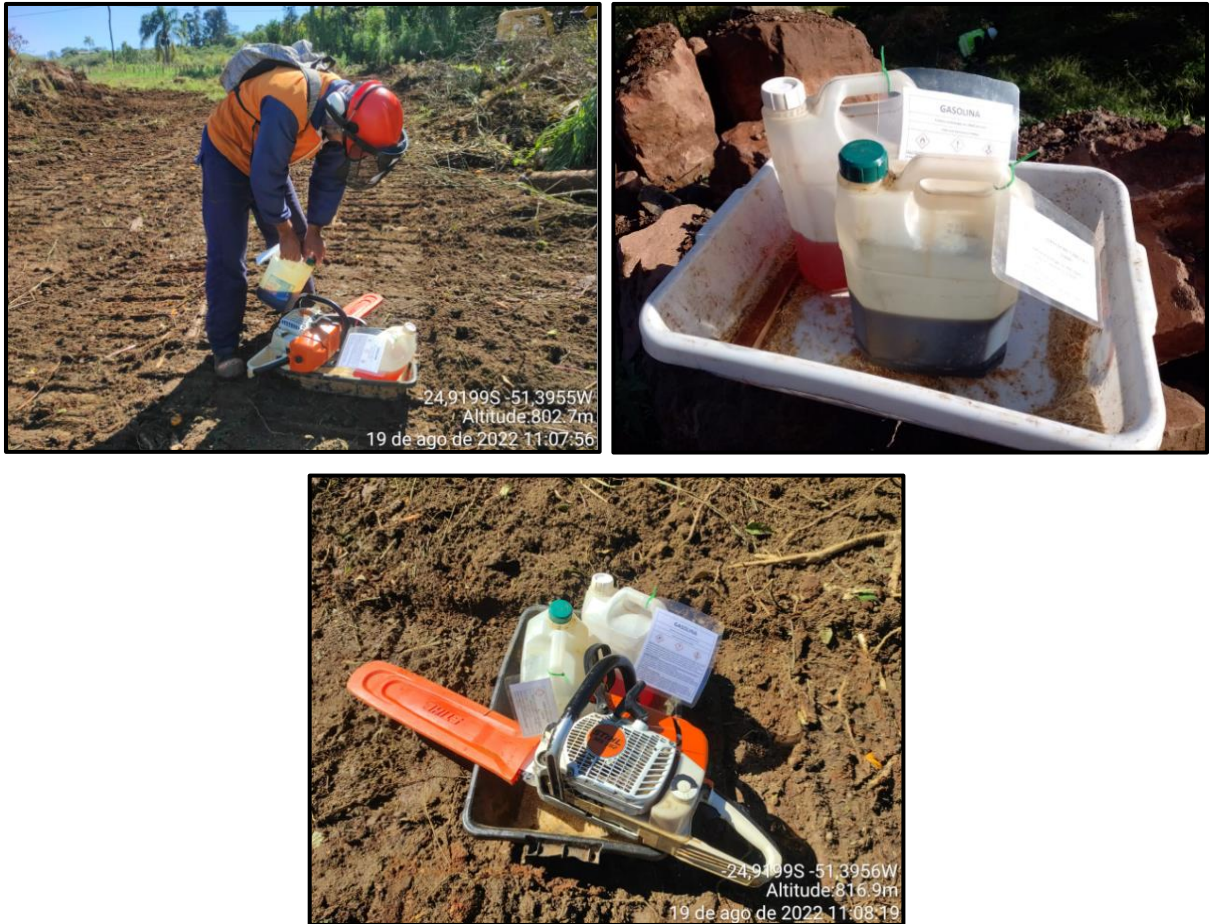
**Figura 175 - Abastecimento em campo de motosserra utilizando sistema de contenção contra possíveis vazamentos.**

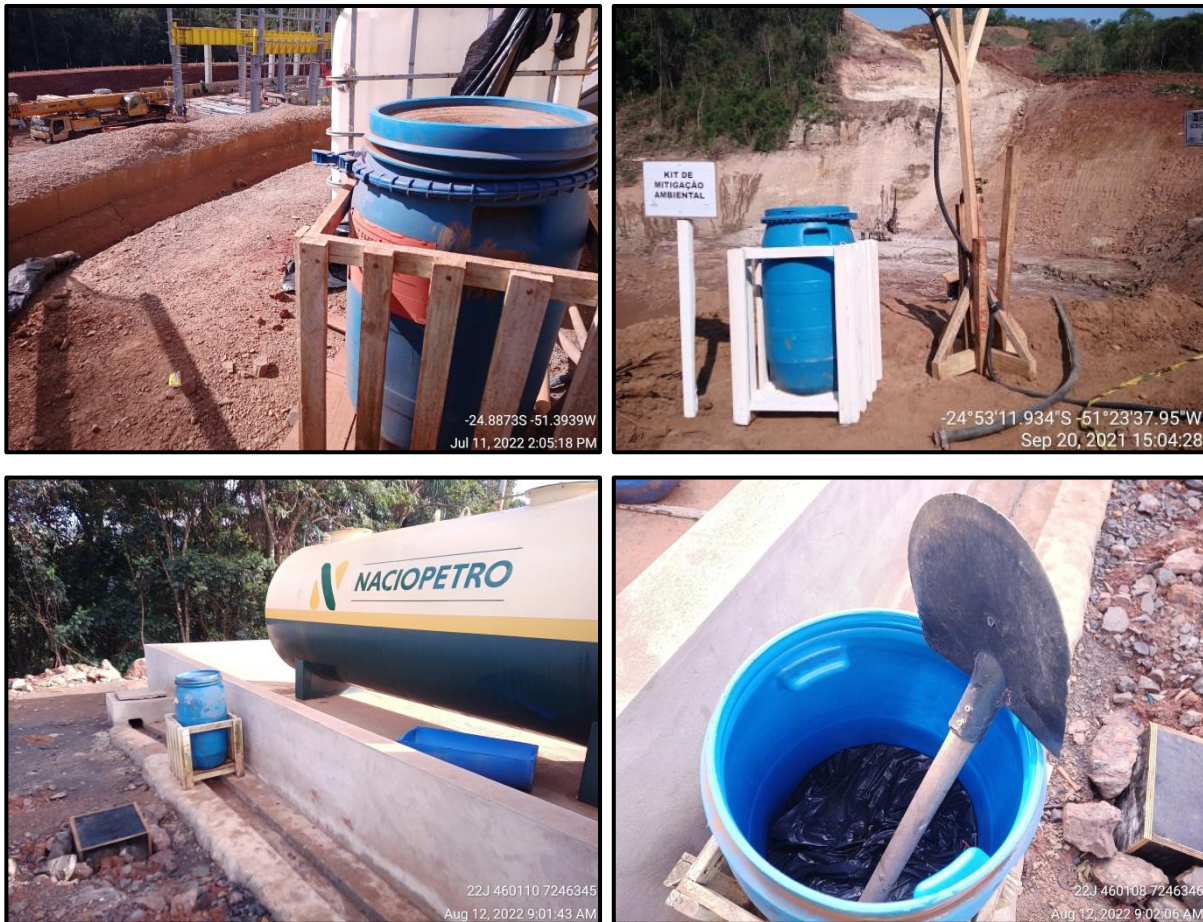
Ainda, espalhados no canteiro de obras do empreendimento e em locais estratégicos, estão instalados kits de proteção ambiental (figura 176) para a contenção de possíveis vazamentos de óleo e produtos perigosos no solo. Os kits de proteção são compostos por material absorvente (serragem), pá anti-faísca, EPI's e bacias para acondicionamento de produtos contaminados.

**Figura 176 - Exemplos de alguns dos kits de mitigação disponibilizados nas frentes de serviço e no canteiro da PCH Confluência. Em geral, os kits contêm serragem, pá antifáisca, luva nitrílica e bacia de contenção.**

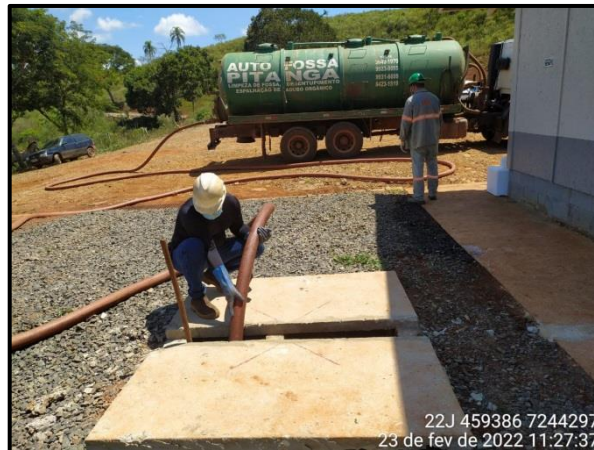
No refeitório do canteiro de obras não ocorreu o preparo de alimentos. Foram servidos diariamente café da manhã, almoço e janta, os quais são recebidos no canteiro já prontos em hot-box, conforme mais bem detalhado no item 5.21. A totalidade do efluente gerado no local foi oriundo da lavagem de pratos e talheres com a utilização de detergentes. O referido efluente foi canalizado e direcionado para caixa de gordura específica e posterior sumidouro. Vale destacar que o sistema é frequentemente acompanhado, sendo que até o momento houve a necessidade de apenas uma limpeza durante o 2º semestre, sendo realizada por caminhão limpa fossa especializado (figura 177).

**Figura 177 - Caixa de gordura de tratamento primário do efluente do refeitório oriundo da lavagem de pratos e talhares.**

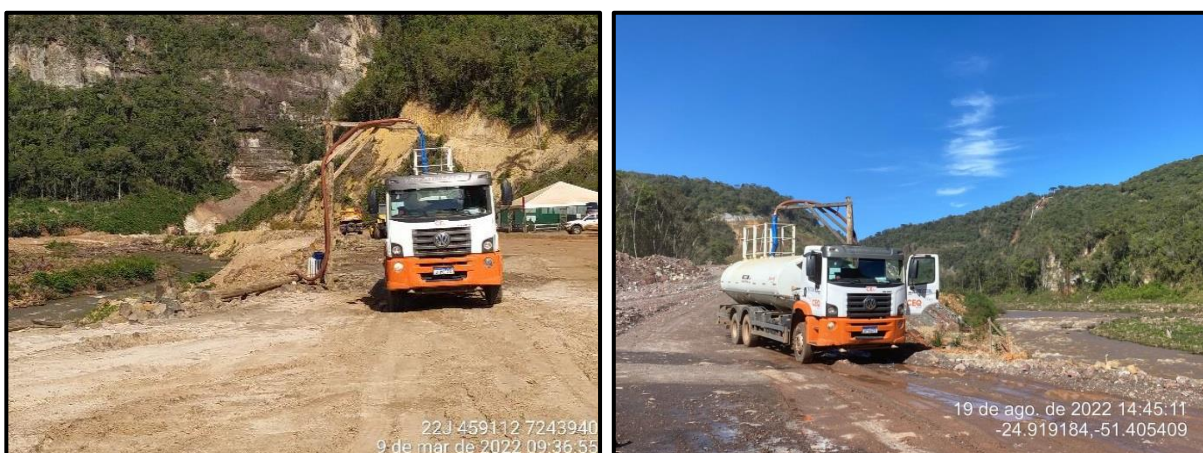
**Figura 180 - Pontos outorgados de captação de água superficial no rio Marrecas por caminhão pipa com capacidade de 20 m<sup>3</sup>.**

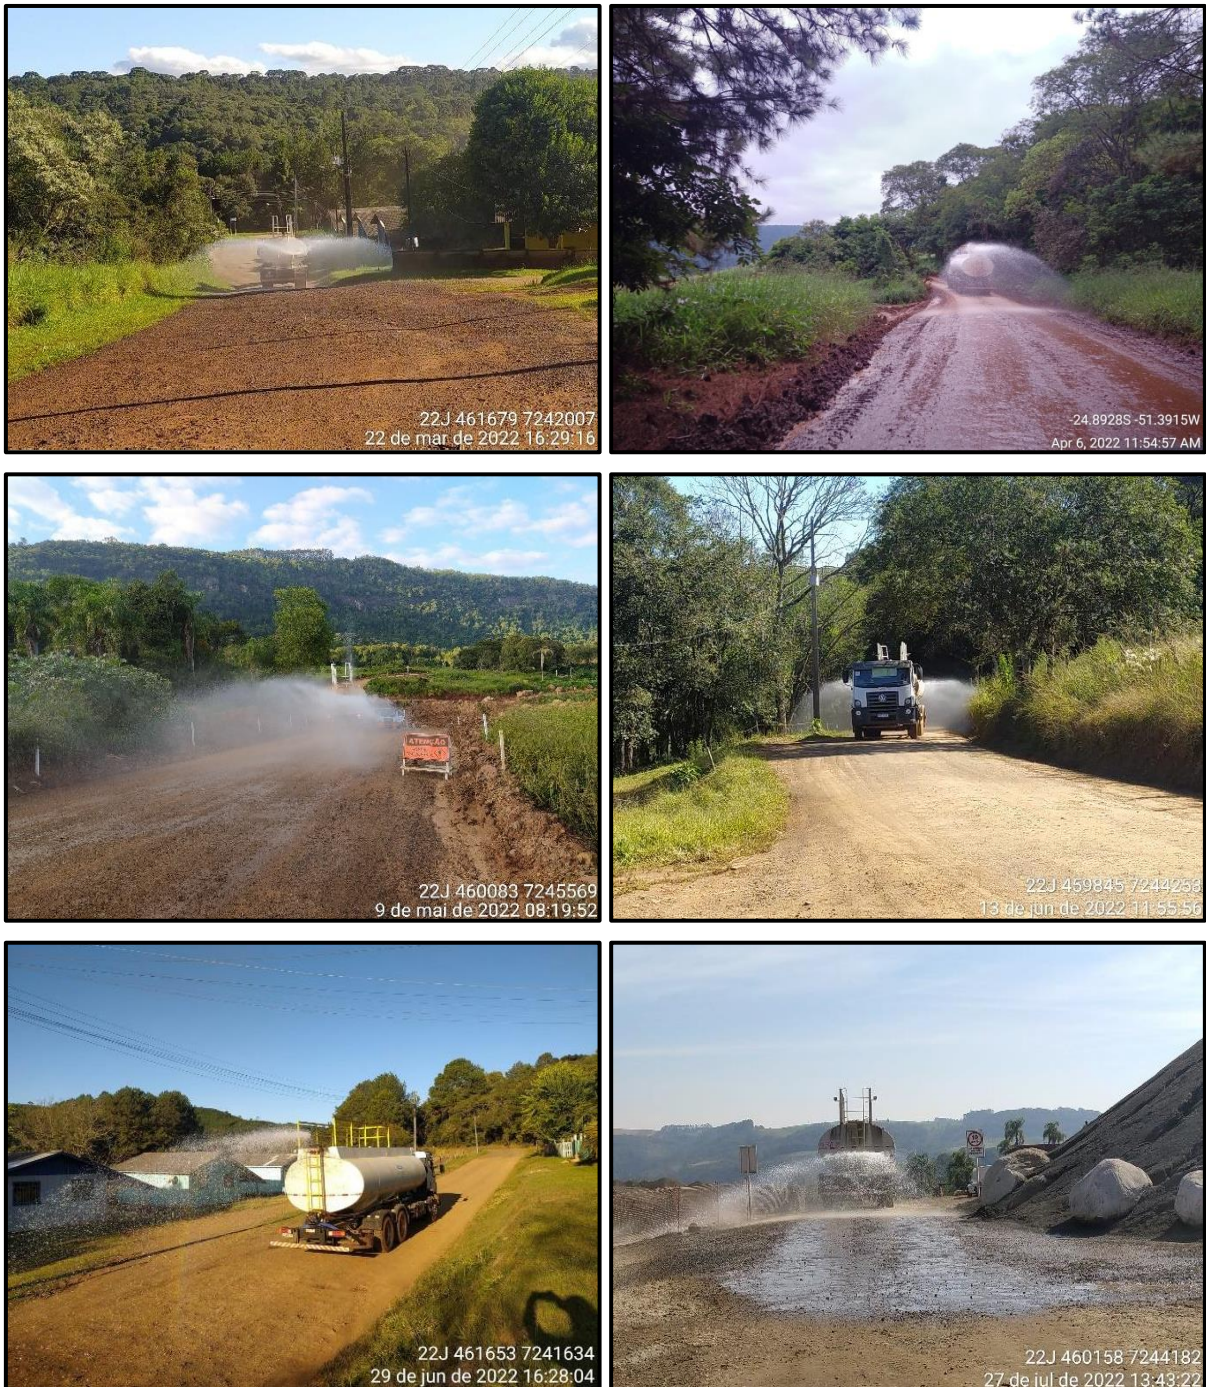
A umectação foi realizada através de três caminhões pipa com capacidade de 20 m<sup>3</sup> cada. Durante o 2º semestre a captação superficial para abastecimento do caminhão pipa foi realizada principalmente no ponto do rio Marrecas (ponto 01) (figura 181), devidamente outorgados (Portaria nº 1.792/2019 – DPCA). O ponto 02 (Portaria nº 1.793/2019 – DPCA) também foi utilizado, porém, com menor frequência devido a logística de abastecimento. Ambas as outorgas são apresentadas no anexo 02. Além disto, utilizou-se também a água dragada após passagem completa pelo sistema de tratamento do bate-lastro (lavagem de caminhões betoneiras).

**Figura 181 - Controle de material particulado em suspensão nos acessos internos e externos por caminhão pipa.**

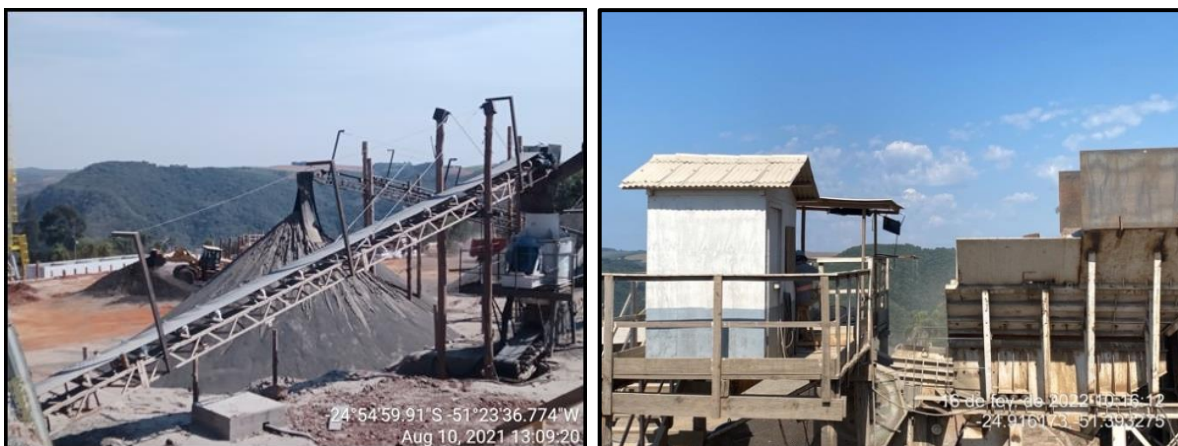
Ainda considerando a emissão de material particulado, vale mencionar a central de britagem existente. No britador primário e secundário há sistemas de aspersão de água acoplados. Já no britador terciário, devido à umidade interferir na qualidade do material, o controle está sendo realizado através de barreira física executada com material reaproveitado da própria esteira dos equipamentos (figura 182). Entretanto, devido ao estoque de brita e derivados ter atingido a quantidade esperada de uso, desde junho/2022 as atividades no local estão paralisadas.

**Figura 182 - Controle de material particulado em suspensão na central de britagem - aspersores de água e barreiras físicas.**

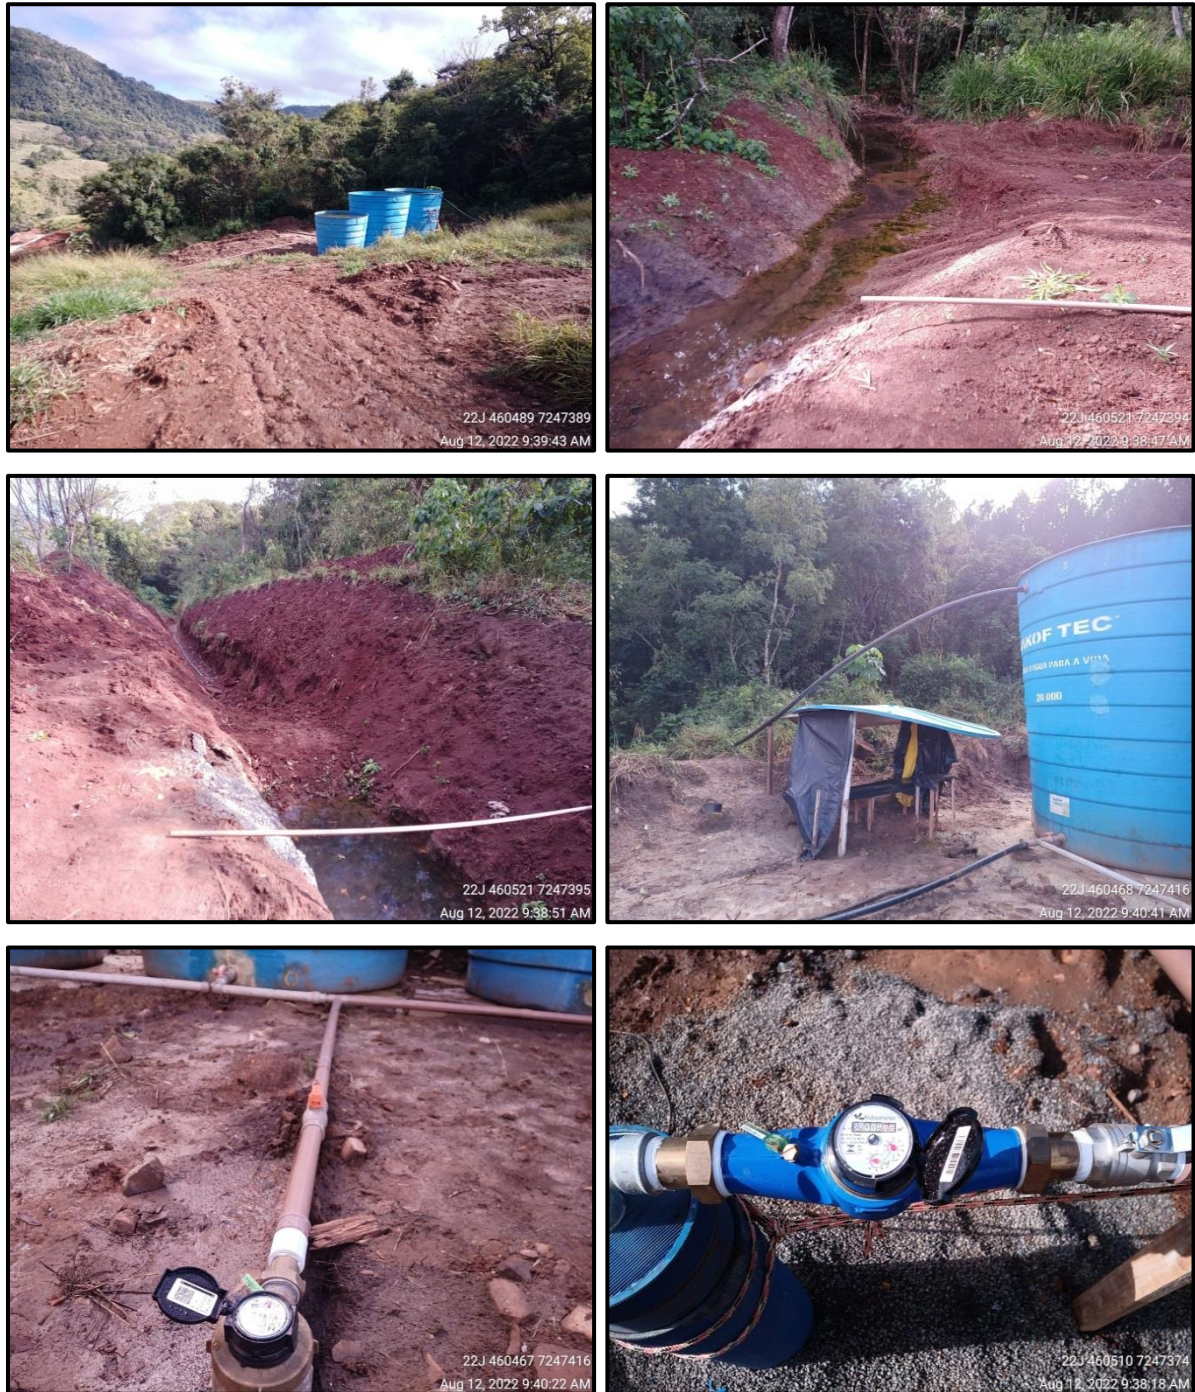
atividades na casa de força, está havendo captação em corpo hídrico sobre o respaldo da isenção de outorga, devido a ser caracterizada como captação superficial insignificante ( $1,80\text{m}^3/\text{h}$ ;  $21,99\text{m}^3/\text{dia}$ ). O córrego foi canalizado para um sistema com três caixas d'água interligadas com capacidades de  $20\text{m}^3$ ,  $15\text{m}^3$  e  $10\text{m}^3$ , respectivamente. Devido a esporadicidade do uso, quando a primeira caixa chega no limite, a água sai canalizada por um "ladrão" e retorna ao eixo do córrego. No cano de saída para uso de água está instalado o hidrômetro o qual é frequentemente monitorado pelo bombeira responsável pelas manutenções no sistema (figura 183).

**Figura 183 – Captação superficial em corpo hídrico sob declaração de uso independente de outorga 15166/2021/DUIO-GOUT, protocolo nº 18.476.163-7.**

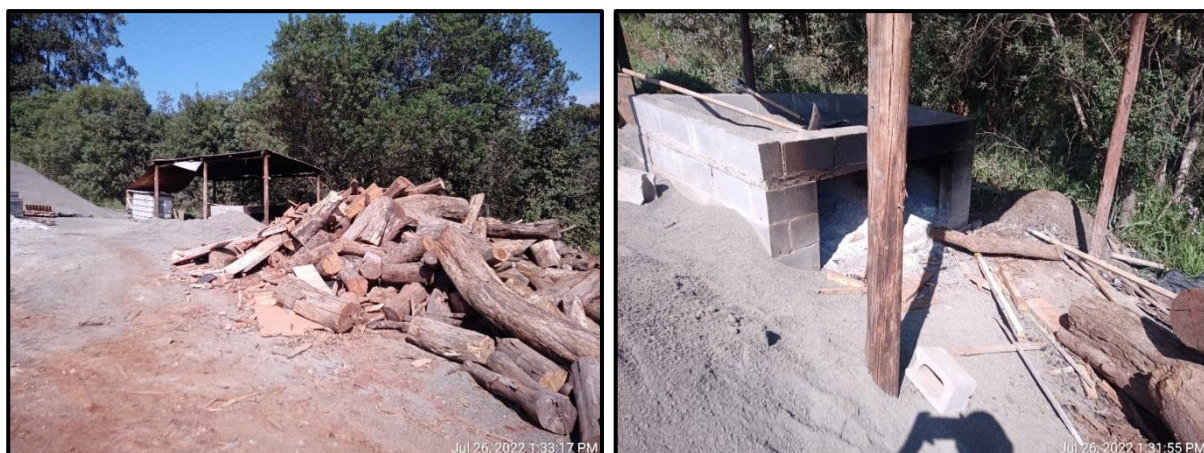
Durante o 3º semestre de obras foi instalado um forno para preparo de contrapisos para acabamentos de concreto, popularmente chamado de “casa da farofa”. O seu funcionamento é esporádico, conforme demanda.

Com uso médio de 20 horas por mês. A partir disto, estando em conformidade que a Resolução SEMA 16, Art. 17, pela qual esse tipo de situação não necessita de monitoramento de emissões quando há uso em caráter esporádico com soma total de horas de funcionamento inferior à 336 horas por ano (28 horas/mês).

**Figura 184 - Forno para confecção de contrapisos (casa da "fadora" e acabamento de concreto.**

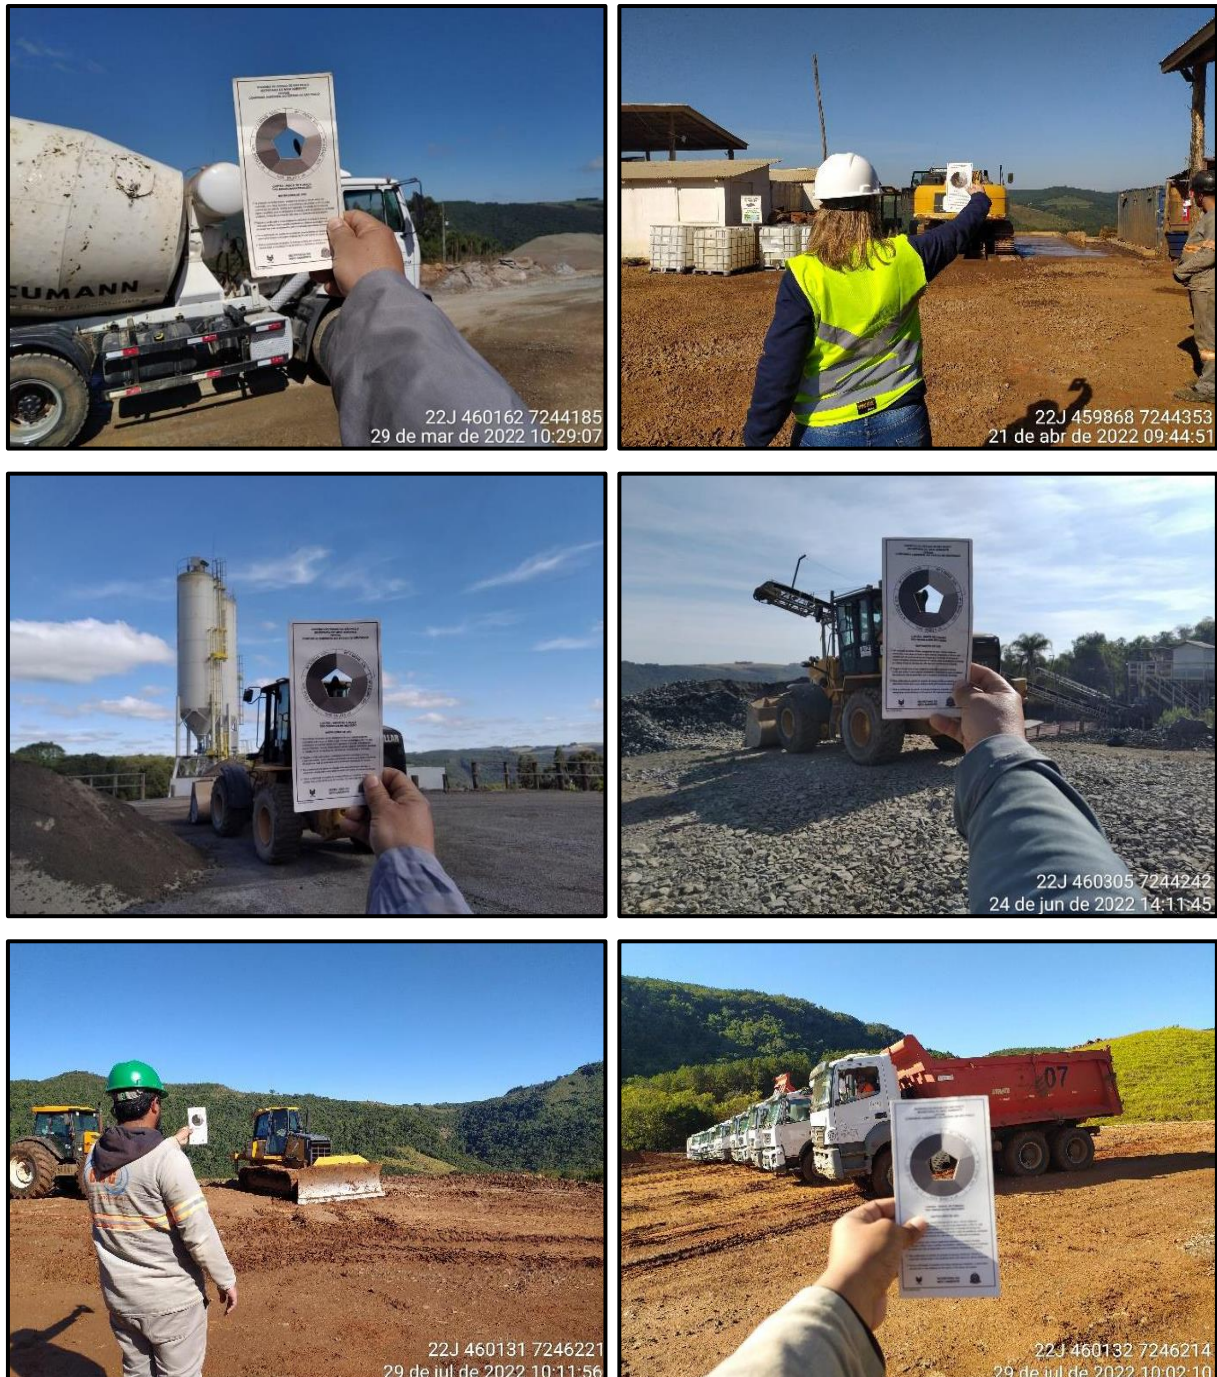
figura 185 ilustra alguns dos momentos de medição de fumaça acompanhados pela equipe de gestão ambiental.

**Figura 185 - Execução do teste de fumaça preta utilizando a escala Ringelmann durante o 3º semestre de implantação da PCH Confluência.**

Em qualquer caso de monitoramento de fumaça preta nos veículos movidos a diesel, emissões com densidade superior ao padrão demandou o encaminhamento da fonte (veículo ou maquinário) à realização de manutenção corretiva (regulagem do motor) e conferência por novo monitoramento ante ao reinício das operações no empreendimento. A
